# *Construire en montagne*

## *La prise en compte du risque torrentiel*

*Cet ouvrage a été élaboré et réalisé par Marc Givry, architecte, et Christophe Peteuil, ingénieur hydraulicien au service ONF-RTM 38.*

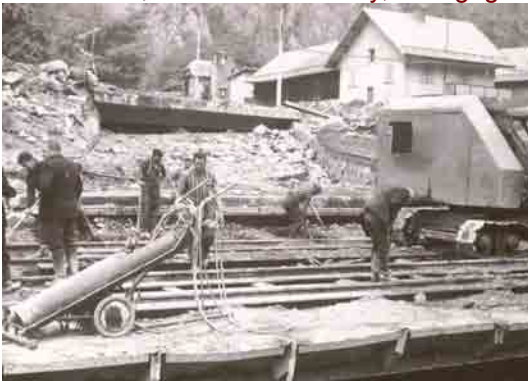
**Photos 1.29, 1.30 : Pontamafrey, le dégagement de la voie ferrée en 1965, le pont levant en 2007**

Ayant constaté que l'embâcle du pont avait été une des causes de l'envahissement du village par les coulées de boue, on a depuis construit un pont levant en deux parties qui en se relevant dégagent le canal et complètent les digues de protection latérale.

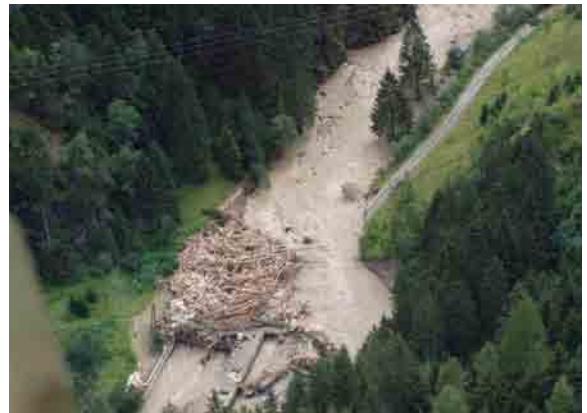
Photo 2.6 : Divagation d'une rivière torrentielle provoquée par l'obstruction d'un pont par des flottants lors des crues d'août 2005 (Autriche)

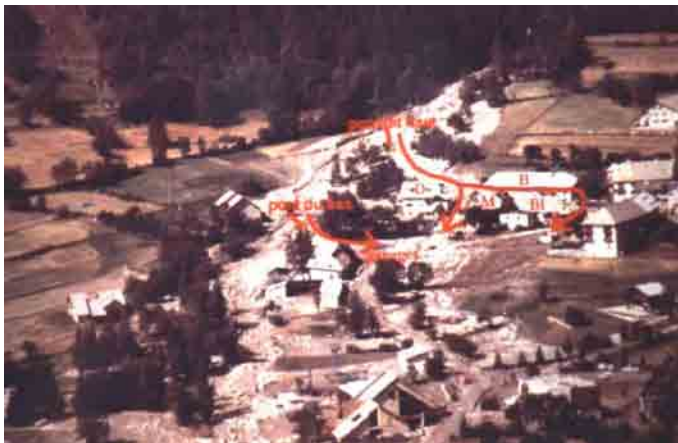
Document 7.3 : extrait de *Le risque torrentiel - fiches pédagogiques*, SGMB janvier 2003

Cette photo indique les trajectoires empruntées par le torrent du Bez pendant la crue du 24 juillet 1995.
