***“Evaluación del estado ecológico de los ríos de la
cuenca hidrográfica del Júcar mediante el uso del
índice QBR”.***

Memoria final

Jardí Botànic, Universitat de València

**Trabajo realizado por el Jardí Botànic de la Universitat de València, Estudi General
para la Confederación Hidrográfica del Júcar**

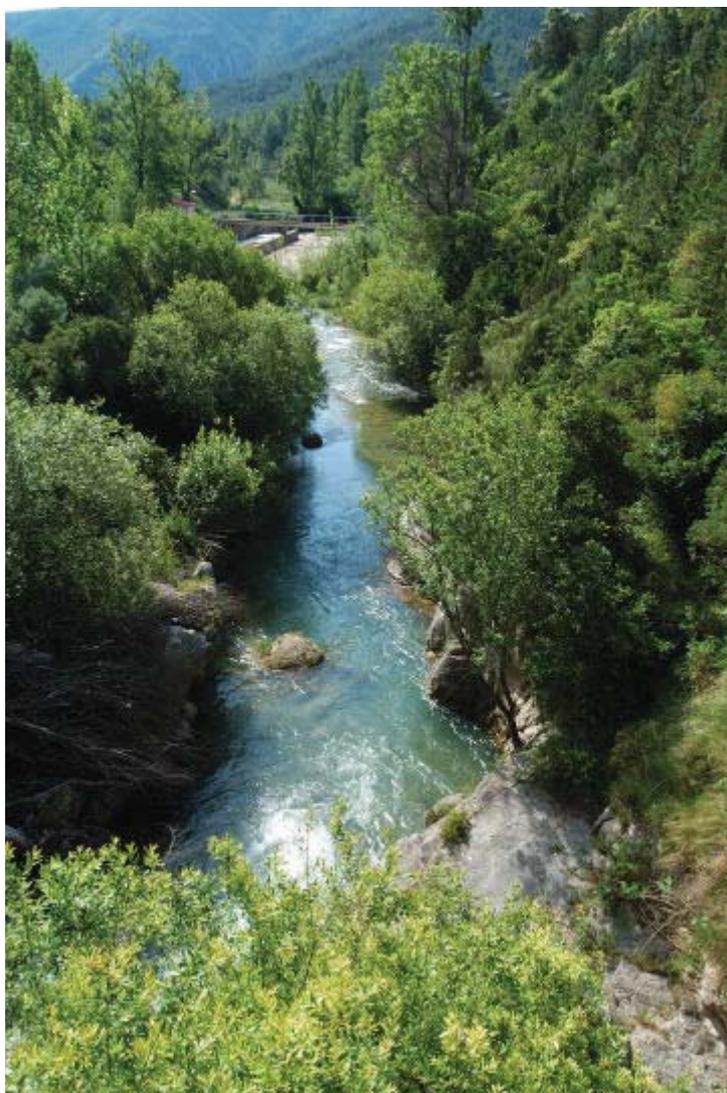
Tramo N° 2 ID-2 QBRr SN07 (60)

Se desarrolla desde la estación de aforo del embalse de Uldecona hasta el puente de la masía del Molí de l'Abad. Se trata de un tramo cubierto por una sauceda fragmentada en la cual se desarrollan diversas especies. La zona presenta campos de cultivo abandonados hoy en proceso de regeneración. En general la zona está bastante alterada. La conectividad con el ecosistema forestal es baja por la presencia de campos de cultivo así como la presencia de una carretera en su parte septentrional. Existe un azud en el Molí de l'Abad cuya finalidad es la captación de agua para riego.

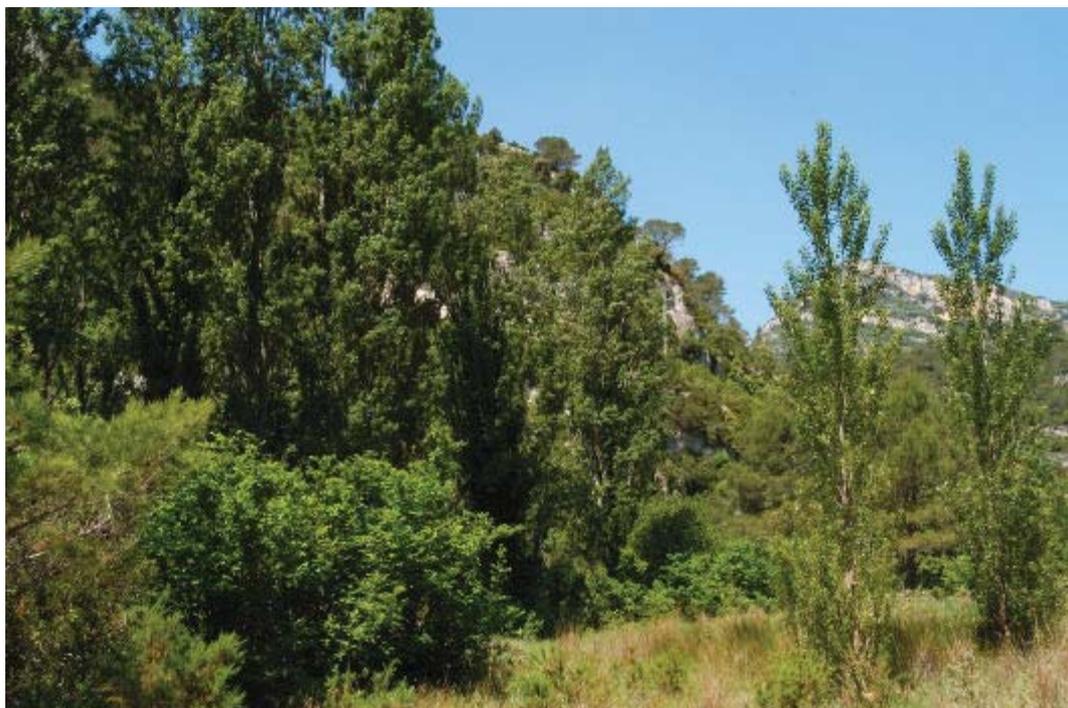
Tramo N° 3 ID-07 QBRr SN08 (35)

Este tramo comprende desde el puente de la masía del Molí de l'Abad hasta unos 700 m aguas abajo. Presenta una mayor alteración que los precedentes debido a que discurre en una zona urbanizada con un restaurante y una urbanización de residencias secundarias, además de campos de cultivo. El estado de conservación de la vegetación es pobre debido a la fragmentación de las comunidades donde además aparecen alóctonas (*Platanus hispanica*, *Populus nigra cv. italica*). Aunque la conectividad del margen izquierdo es buena, en el derecho aparecen campos de cultivo con viviendas además de la carretera de La Sénia a Fredes. Un aspecto negativo es la presencia de dos azudes para riego (Mas de Parra y Martinet).

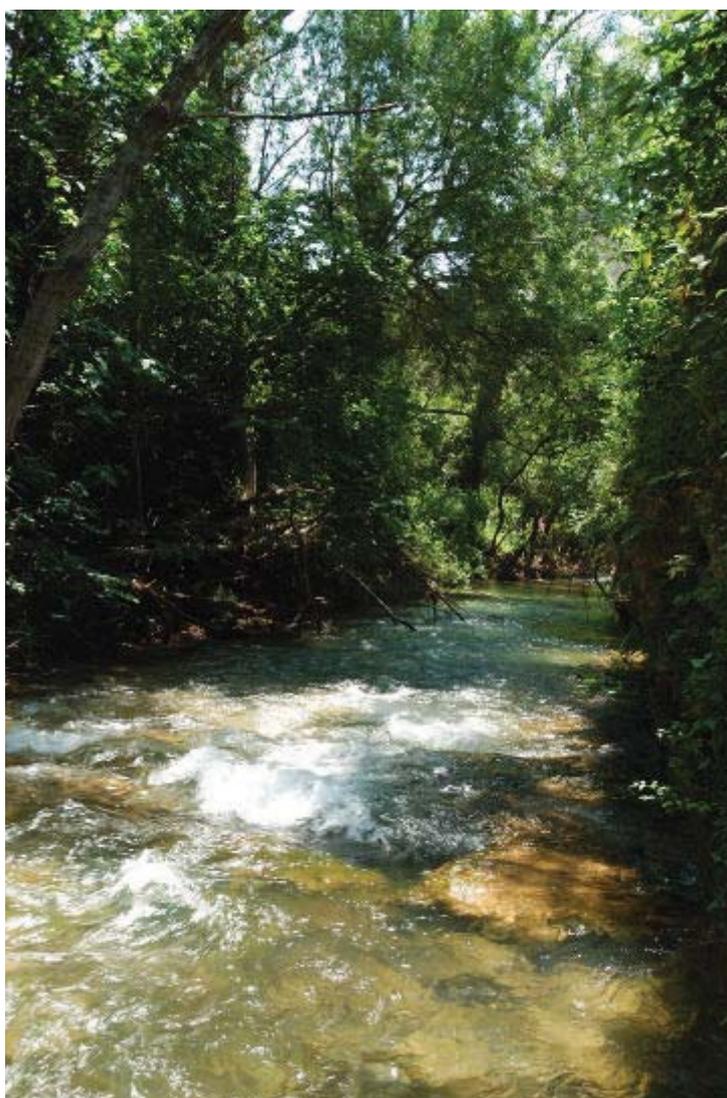
Tramo N° 4 ID-08 QBRr SN10 (60)

Este tramo discurre desde el Pla de la Marta hasta el puente de la carretera (CV-100) La Sénia-Rosell. Se distingue este tramo por discurrir el río muy encajonado en buena parte de su recorrido, lo cual, si bien por una parte permite el desarrollo de una vegetación exuberante, por otra limita la extensión de las comunidades ribereñas. Puntualmente se dan valores QBR bajos (30) como sucede cerca de Cases del Riu. En esta zona se produce la captación de abundante agua mediante cuatro azudes (Font de Sant Pere, Pressa del Martinet, Molí Malany y Cases del Riu), no obstante también puntualmente se dan valores elevados (85) en el límite superior del tramo.

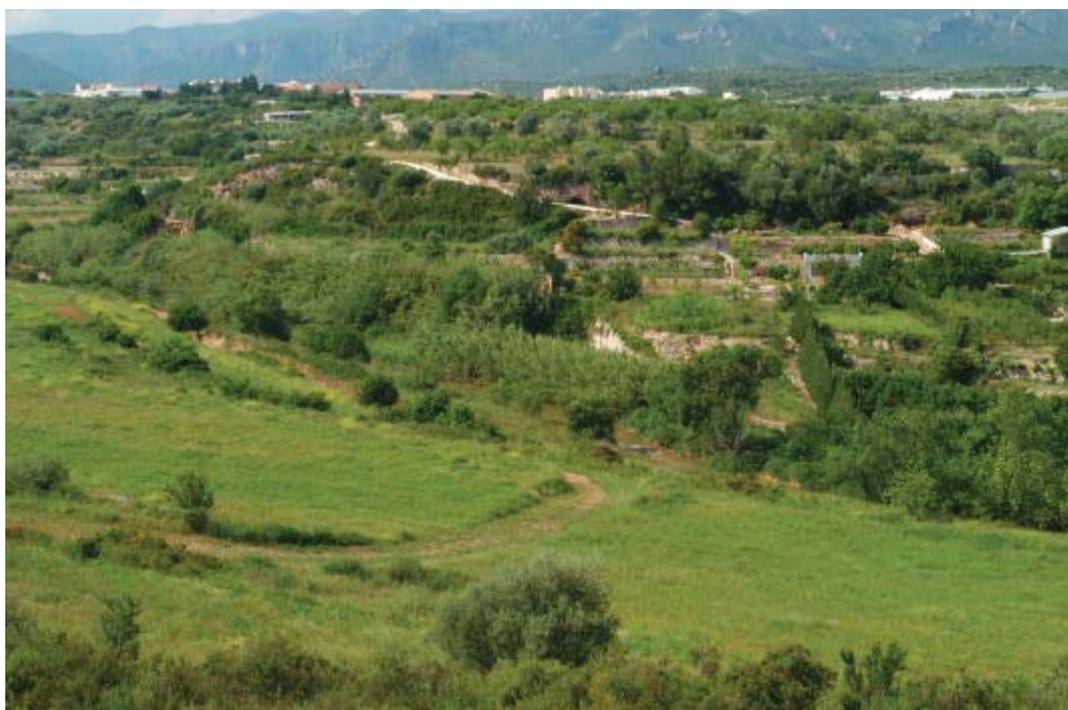
Tramo N° 5 ID-09 QBRr SN12 (30)

Comprende desde el puente de la carretera La Sénia-Rosell, hasta el molino del Hospital, aproximadamente, atravesando el término municipal de La Sénia. Se trata de una zona donde predominan los zarzales y cañaverales, discurriendo entre campos de cultivo y ligeramente hundido sobre antiguas terrazas fluviales. La alteración de la vegetación es notable por el uso agrícola y ganadero de las riberas por lo que el recubrimiento arbóreo es bajo, predominando la vegetación herbácea vivaz. Además del QBR representativo se realizaron dos muestreos más en puntos cuyos valores resultan idénticos o ligeramente superiores aunque en ambos casos caen dentro de los valores propios de una calidad mala. Al final del tramo se detecta una cierta disminución del caudal, probablemente debido a la sangría que suponen los dos azudes presentes en el tramo, a los que hay que sumar los ocho anteriores

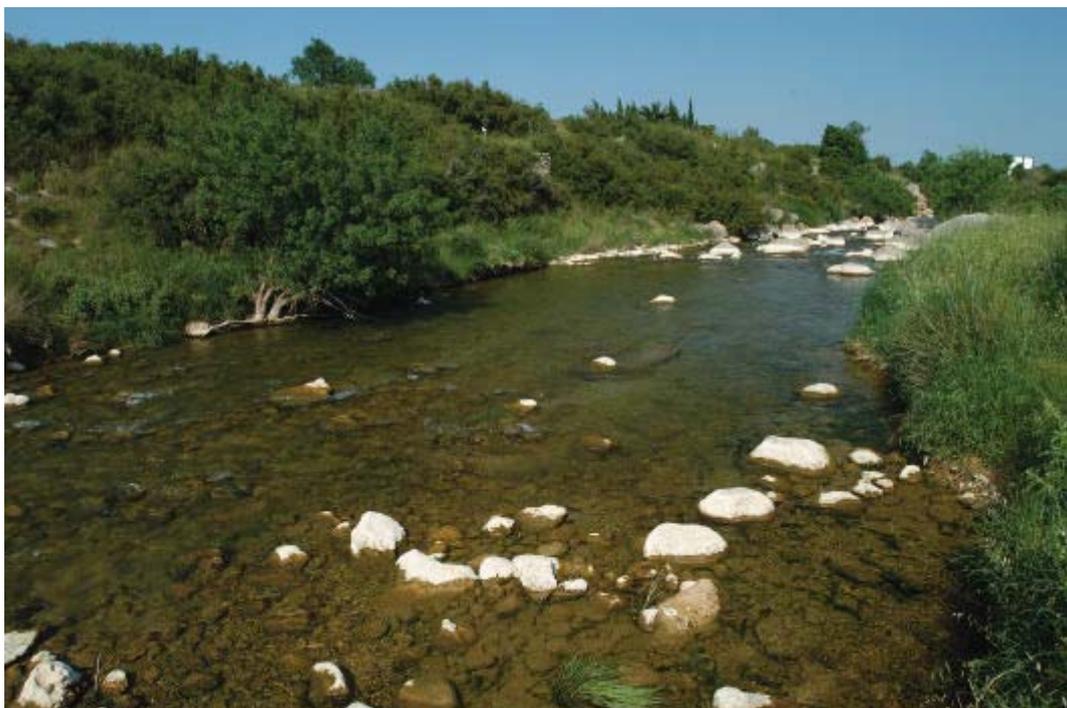
Tramo N° 6 ID-11 QBRr SN13 (30)

Empieza este tramo unos 1200 m aguas abajo del molino del Hospital, pasando por St. Rafel del Riu y acabando en Sant Joan del Pas. Este tramo aunque presenta algunas características peculiares frente al anterior, como la presencia de abundante substrato rocoso, el valor final del QBR es idéntico. La vegetación ribereña es realmente escasa en este tramo aunque en parte debido al abundante elemento rocoso presente, lo que permite que la vegetación climatógena llegue hasta casi la orilla del agua. Se ha detectado asimismo una importante acción ganadera sobre la vegetación. En este tramo existen tres azudes que contribuyen a secar completamente el río al final del tramo, concretamente esto sucede en el azud de Sant Joan del Pas. La mejor representación de la vegetación ribereña corresponde a zarzales con emborrachacabras (*Rubocoriarietum*) y algunas comunidades fragmentarias de *Salix elaeagnos*.

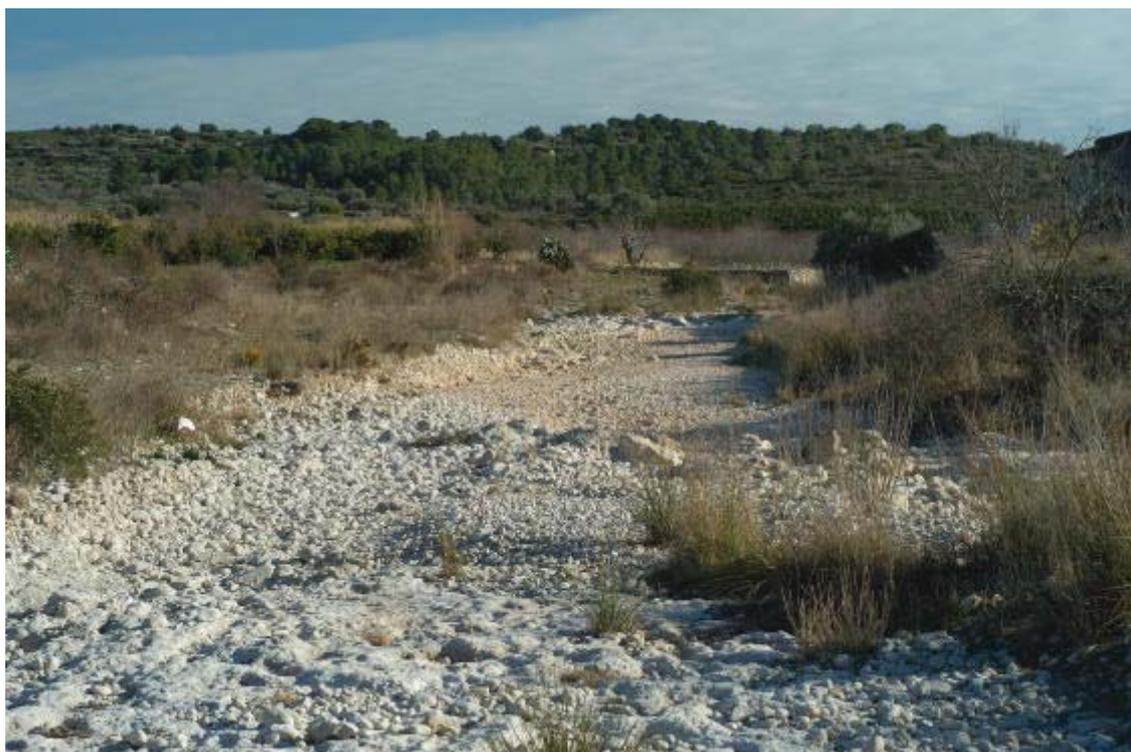
Tramo N° 7 ID-13 QBRr SN15 (25)

Se desarrolla entre Sant Joan del Pas y la autopista A7. La ausencia de agua es el factor principal para el valor QBR que ostenta este tramo, que debido a ello se presenta muy mermado en cuanto a vegetación. El principal tipo de vegetación está constituido por herbazales nitrófilos, suponiendo una cobertura del 80 %. Como representación genuina de la vegetación ribereña aparecen comunidades de zarzas (*Pruno-Rubion*)(10%), saucedas fragmentarias de *Salix elaeagnos* (5%) e incluso pequeñas agrupaciones de fresnos (5%), todas ellas con unos valores de naturalidad bajísimos. Puntualmente aparece un bosquete de olmos y cerca de aquí, aunque en una acequia próxima al río, existe una interesante población de *Populus tremula*. La conectividad es nula por discurrir el río entre la extensa plana agrícola, completamente cultivada, aunque en la margen izquierda existen algunas colinas con matorrales climatógenos.

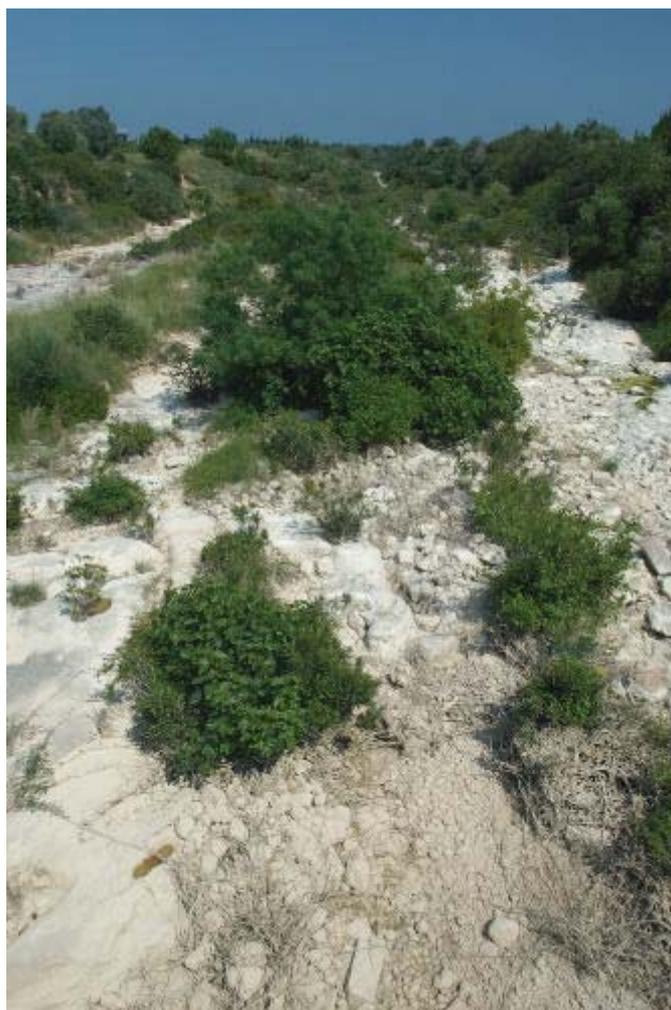
Tramo N° 8 ID-18 QBRr SN02 (50)

Este tramo, que discurre desde la autopista A7 hasta poco más allá de Alcanar, se halla privado de agua como el anterior. La vegetación de ribera es casi ausente y se limita en el mejor de los casos a adelfales (*Rubus-Nerium*) que constituyen el tipo propio de las ramblas. Solo puntualmente aparecen restos de zarzales y otras comunidades xerófilas como las comunidades de olivarda (*Inula-Oryzopsisium miliaceae*). Destaca la presencia de comunidades climatógenas entre el propio cauce y las zonas de cultivos que cubren toda la plana. En cualquier caso la conectividad se ha considerado nula. Destacan algunas zonas con predominio del substrato rocoso, de gran valor paisajístico, como en el puente de Les Caixetes, aguas abajo de la autopista A7.

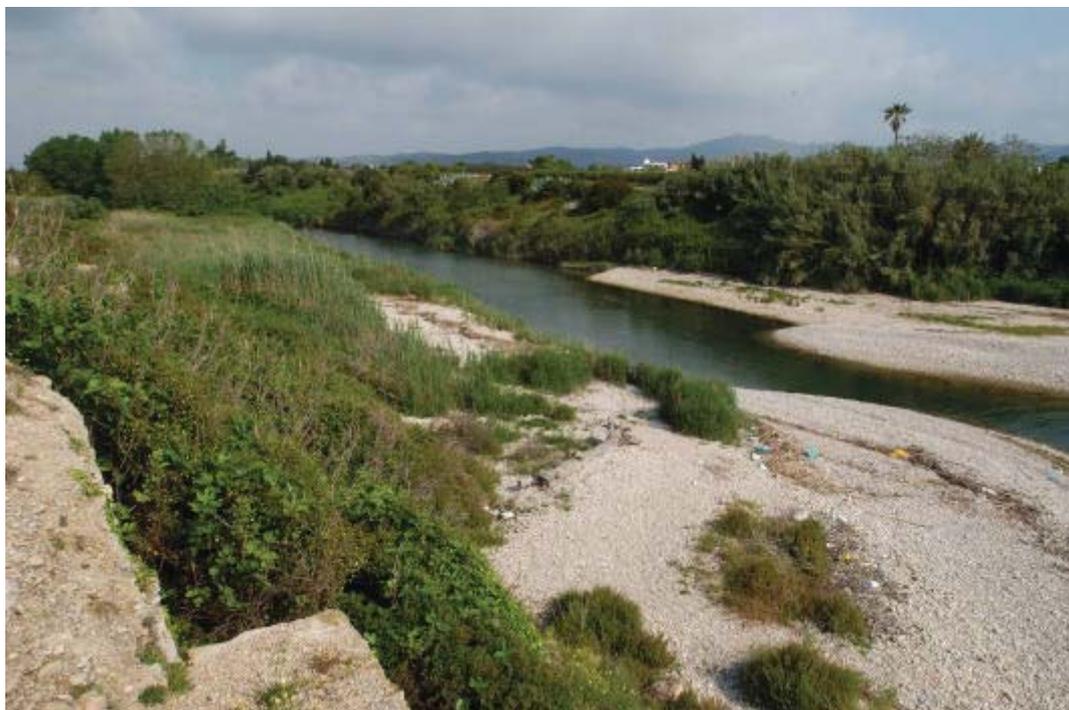
Tramo N° 9 IDE-19 QBRr SN01 (45)

Se inicia aguas abajo de Alcanar, a 1 km de la intersección con la N-340, y finaliza en la desembocadura, en Sol de Riu. En este tramo, cuyas vertientes fueron cultivadas antiguamente, la mayor parte de los árboles son bien especies cultivadas o alóctonas. Prácticamente, la representación de la vegetación ribereña está constituida por zarzales (*Rubus-Crataegum*). Al final del tramo, en Sol de Riu, cerca de la desembocadura se desarrollan algunas comunidades de helófitos, principalmente carrizales. A destacar el interés de las maquias que se desarrollan en la vertiente sur del cauce.

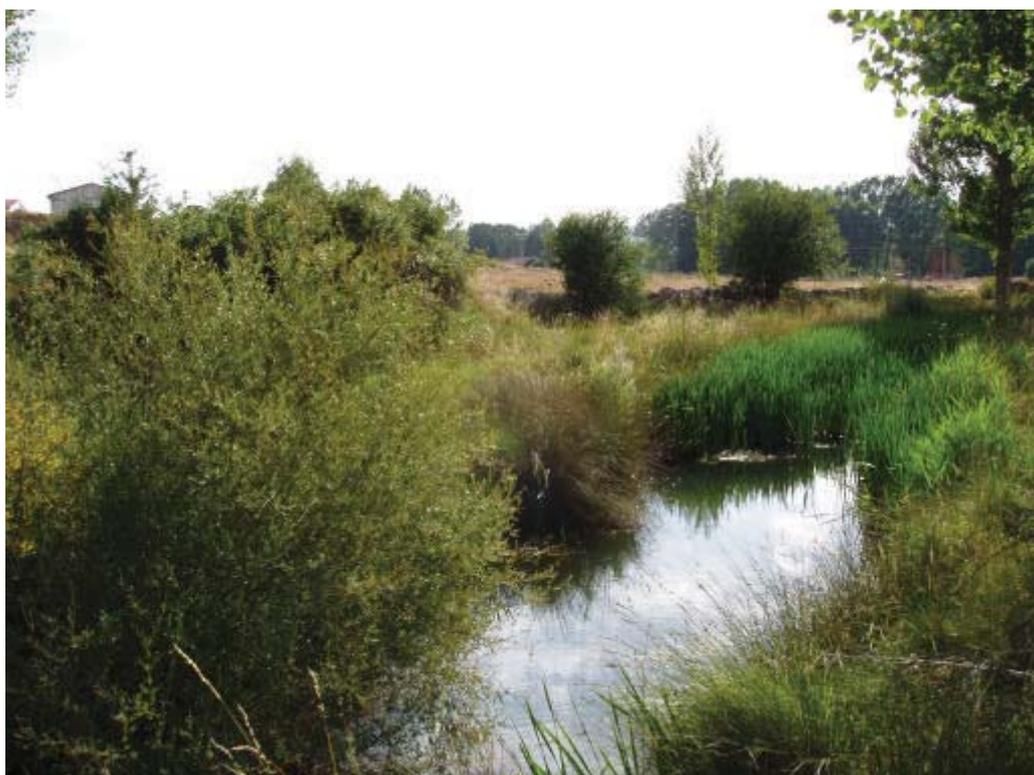
Tramo ID-30 QBR-M28 (20)

Se inicia junto al pueblo de Cedrillas y se extiende hasta el Molino de Abajo. Su recorrido por el llano de Cedrillas, entre campos cerealistas, es el factor determinante de su baja calidad, ya que los cultivos llegan hasta casi la orilla y además el pastoreo también es intenso. La vegetación está compuesta por saucedas arbustivas laxas que apenas suponen el 15 % de la cobertura, menos incluso que las arbustadas altas (*Ligustro-Berberidetum*). El resto de tipos de vegetación incluye comunidades de *Sparganium erectum* (20 %) y comunidades de enea (*Typha sp.*). Los escasos ejemplares de chopo que existen son híbridos o variedades foráneas.

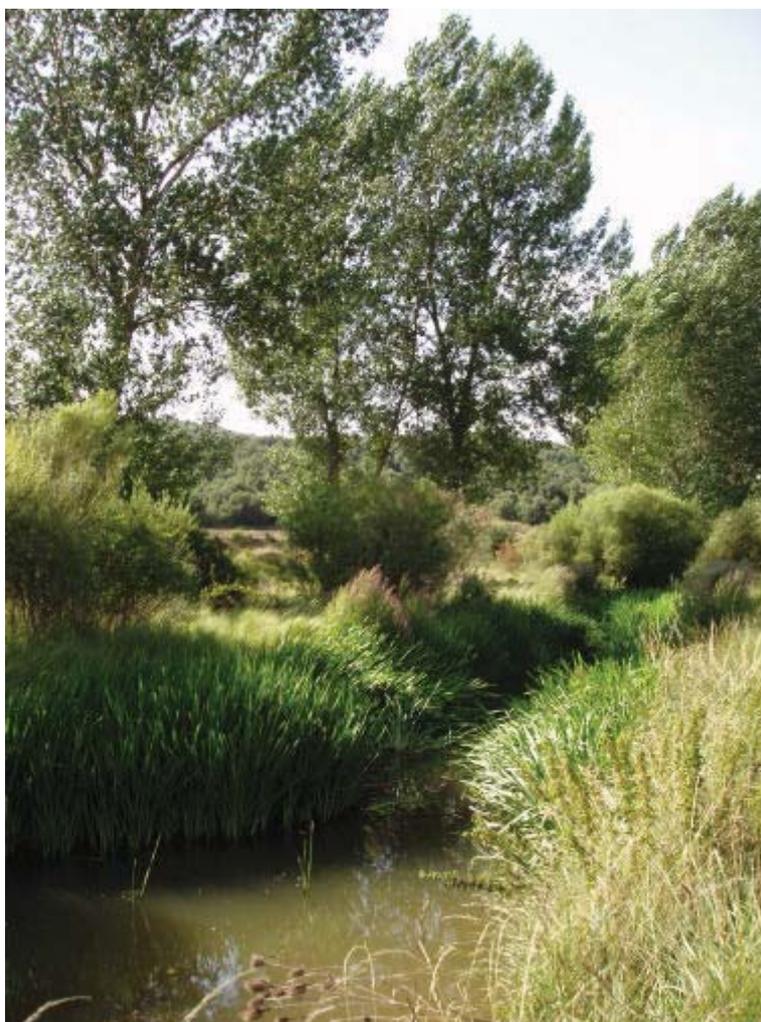
Tramo ID-42 QBR-M27 (35)

Desde el Molino de Abajo hasta la Cerrada baja se desarrolla este tramo caracterizado por recorrer un valle que se cierra progresivamente. En el primer sector el fondo de valle está ocupado por cultivos cerealistas mientras que al final contacta con la vegetación forestal del entorno. La vegetación más extendida está representada por saucedas arbustivas en la ribera y comunidades de esparganio (*Sparganium erectum subsp. neglectum*) en las orillas. Además se encuentran arbustadas altas, juncales y zarzales. Existen plantaciones de chopos en las tierras cultivadas de la ribera. La conectividad es muy baja en todo el tramo y se observa modificación de las terrazas adyacentes al río.

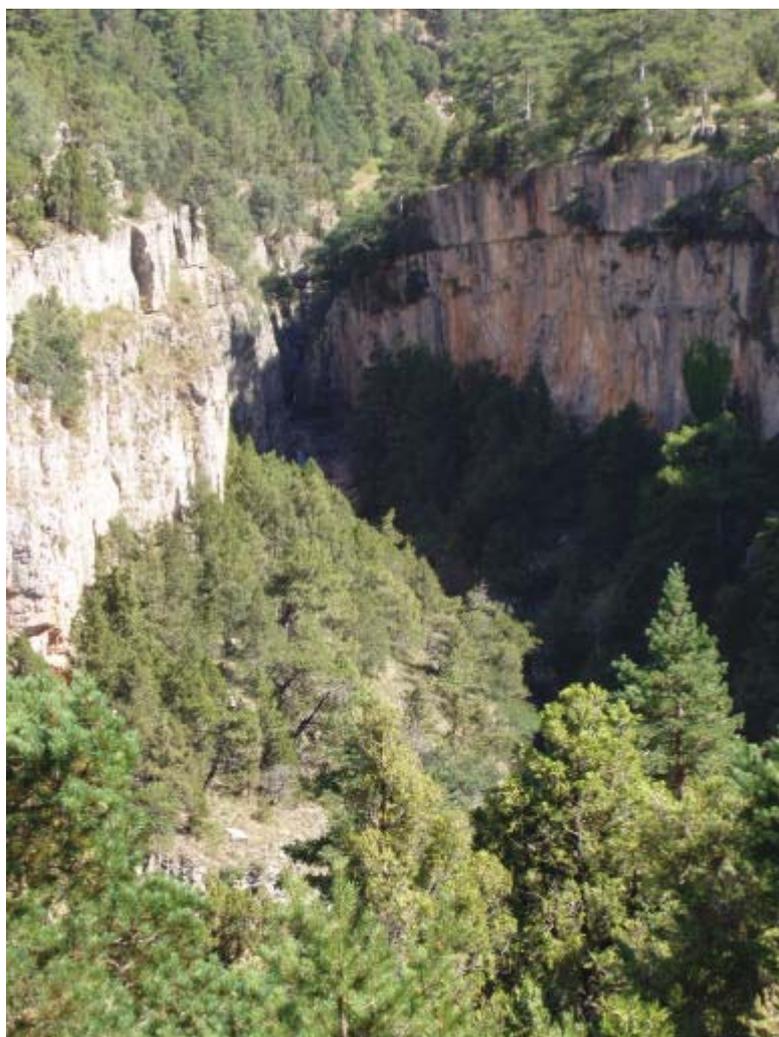
Tramo ID-29 QBR-M25 (90)

Este tramo, que se desenvuelve entre La Cerrada y la Hoya Alta, se caracteriza por su baja accesibilidad y la predominancia de litosuelos en el ámbito de la ribera, lo que le confiere una gran naturalidad. El predominio del sustrato rocoso reduce sensiblemente el área susceptible de albergar bosque de ribera y contribuye a la alta valoración de la calidad del tramo. La conectividad con el ecosistema forestal adyacente es total dada la ausencia de cultivos y vías de comunicación. La vegetación se caracteriza por ejemplares dispersos de *Salix purpurea* y una pequeña representación de arbustadas altas con ejemplares de *Prunus mahaleb* y *Acer monspessulanum*.

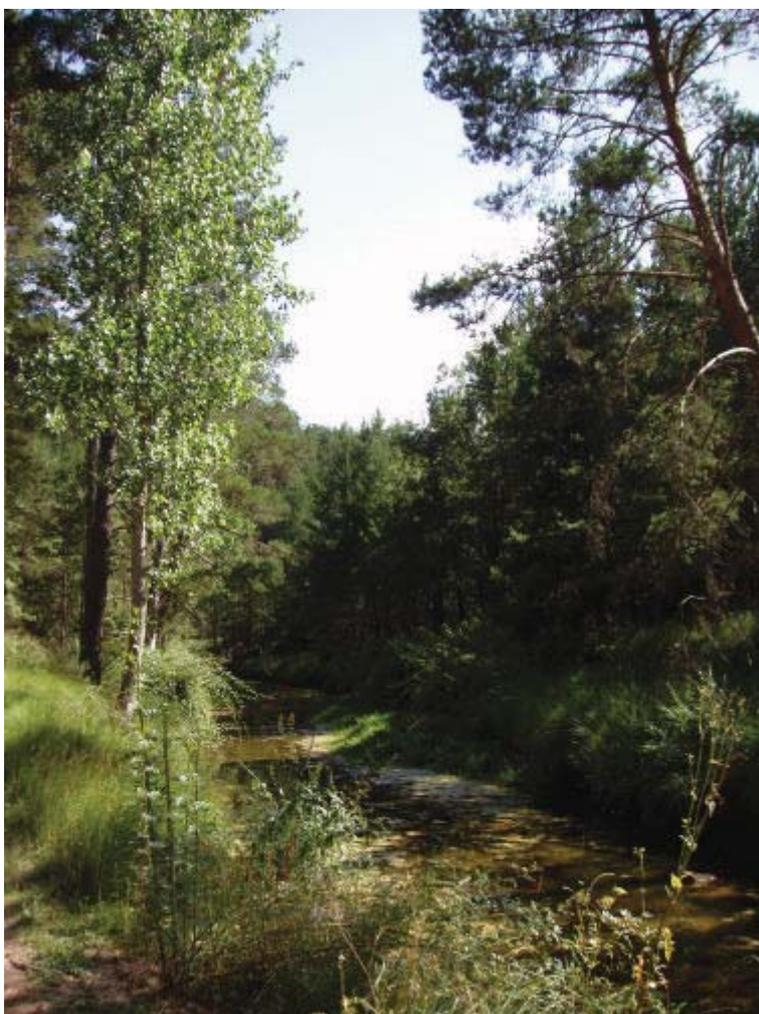
Tramo ID-41 QBR-M26 (75)

Su inicio se sitúa en la zona de la Hoya Alta y llega hasta la Granja. Aunque muy semejante al anterior, su principal diferencia radica en la existencia de suelos más evolucionados, que permiten un mejor desarrollo de la vegetación ribereña, aunque el caudal es reducido. La vegetación está dominada por saucedas arbustivas (50 %) acompañadas por fenalares (*Brchypodietum phoenicoidis*), zarzales, juncales, arbustedas alta y berrazales (*Helosciadetum nodiflori*) en las aguas someras de la orillas. Pese a tratarse de un área muy natural, los escasos ejemplares de chopo presentes son de origen híbrido.

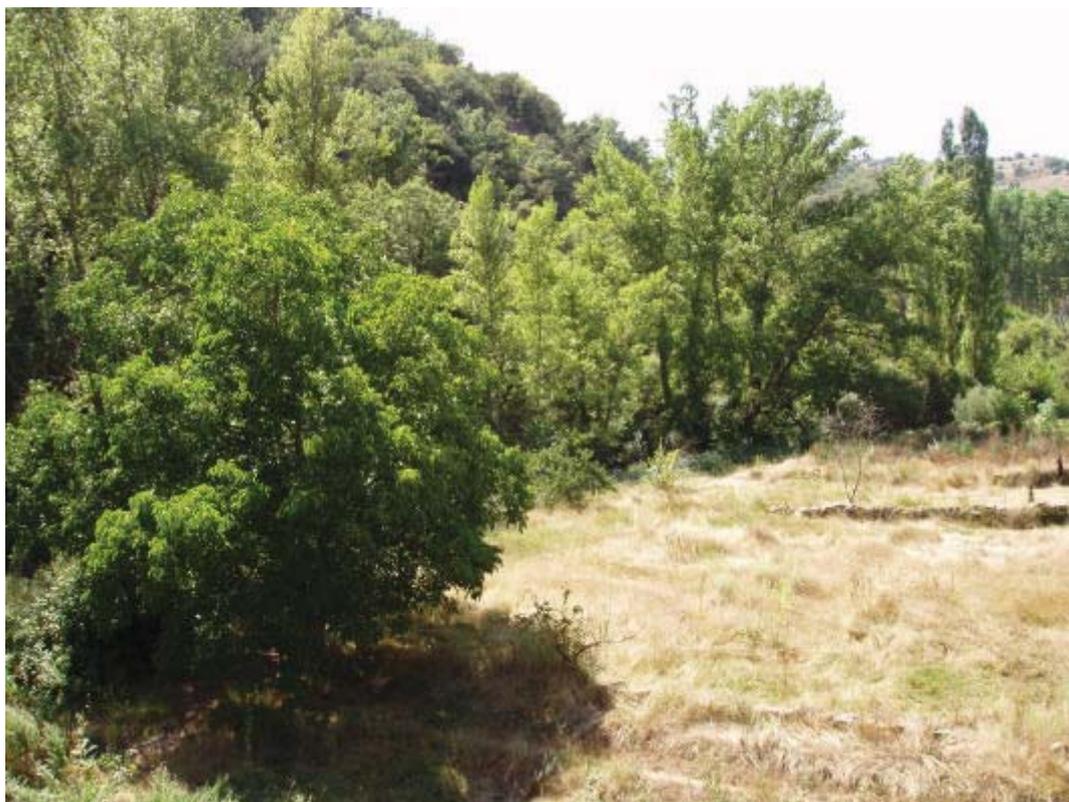
Tramo ID-40 QBR-M23 (75)

Desde la Granja hasta la Masía de la Máquina se desarrolla este tramo que pasa junto a la localidad de Formiche Alto. El valle que recorre el río está mayormente ocupado por cultivos, generalmente choperas de explotación, aunque el río a menudo se ciñe al margen del valle de tal manera, que se establece una buena conectividad con los encinares y quejigales del entorno. La pérdida de calidad se produce por tanto por una conectividad media y por la reducción del canal del río debido a los cultivos que se extienden hasta casi la orilla. Esto se ve compensado por la diversidad de especies arbóreas y arbustivas así como la diversidad y buena estructuración de las comunidades. El predominio corresponde a las choperas (20 %) y saucedas arbustivas (15 %). En menor medida se desarrollan zarzales, arbustadas altas, juncales, olmedas y berrazales.

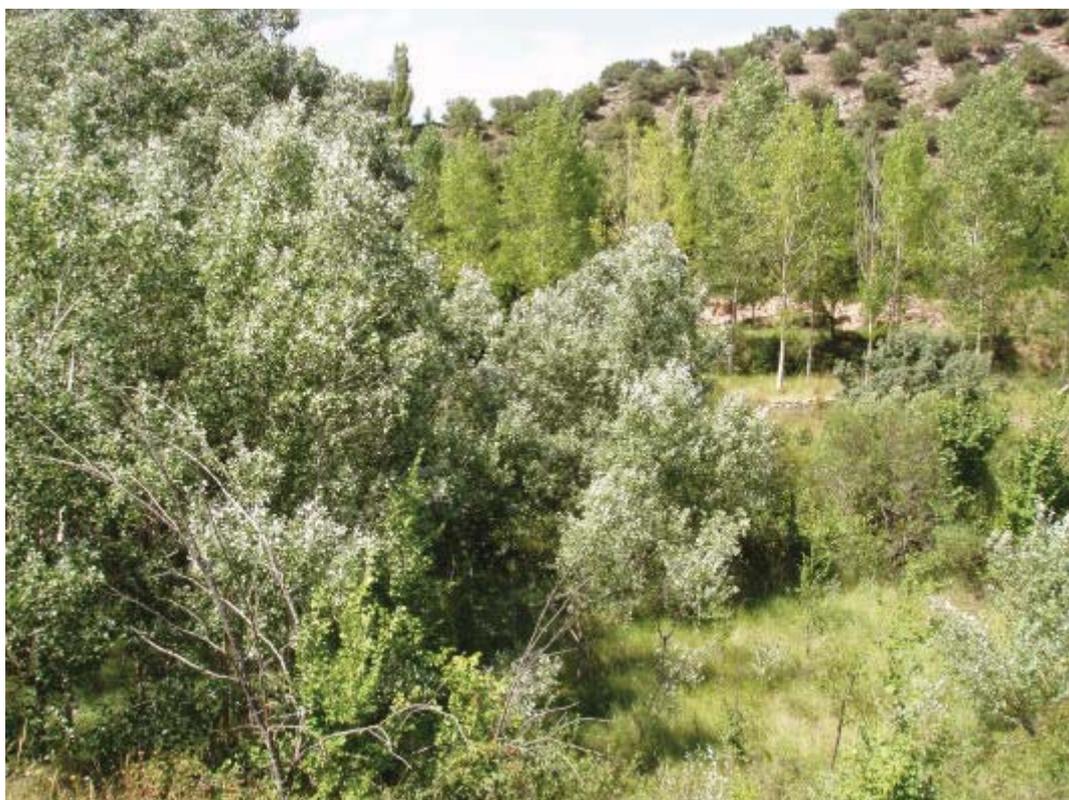
Se desarrolla desde la Masía de la Máquina hasta Formiche Bajo. Este tramo, está ligeramente más encajonado que el anterior y con menor extensión del terreno agrícola aunque en numerosos puntos, el río establece contacto con las zonas de vegetación climatógena adyacente. La diferencia fundamental respecto al tramo anterior es la mayor cobertura vegetal. La vegetación está formada por alamedas de *Populenion albae*, saucedas arbustivas, choperas y olmedas, acompañadas de zarzales, arbustedas altas y berrazales.

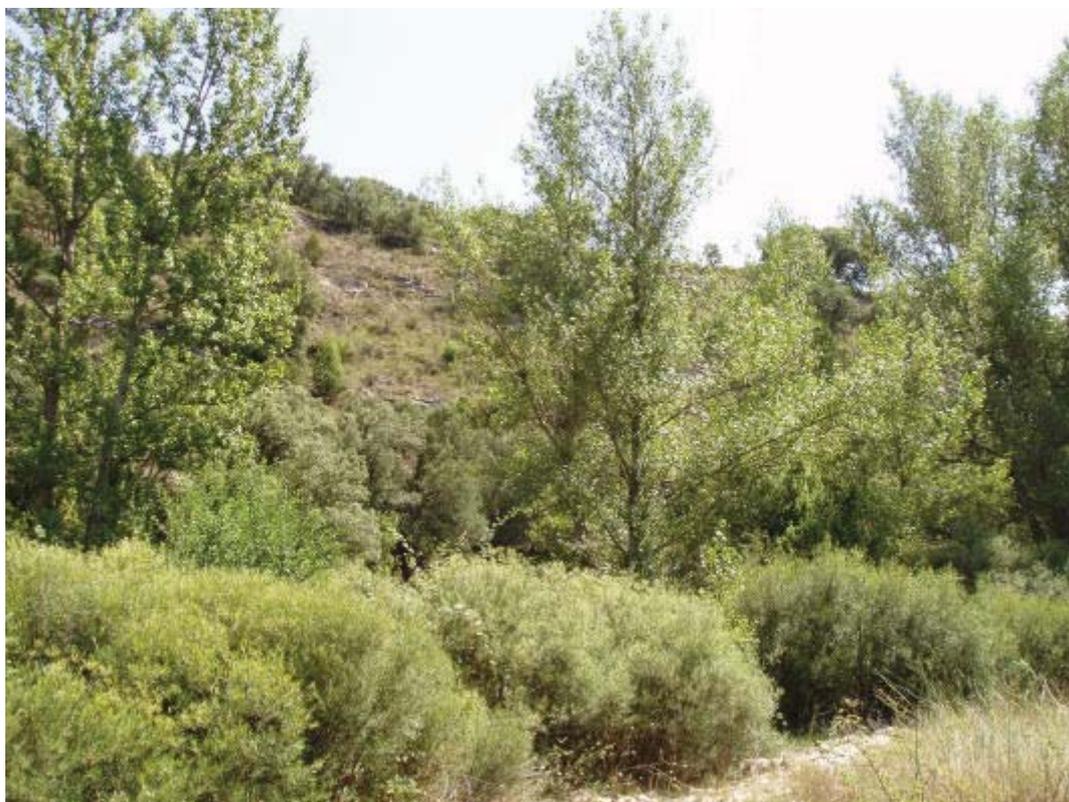
Tramo ID-38 QBR-M20 (35)

Se extiende desde Formiche Bajo hasta la Loma de la Ceja, discurriendo por un valle abierto ocupado mayormente por cultivos. El río se ciñe a los márgenes del valle y logra así contactar con los encinares de los montes del entorno. La diferencia fundamental con el otro es que la cobertura, estructura y calidad de la cubierta son más altas. La vegetación está dominada por saucedas arbustivas (40 %) y choperas (30 %). Completan la vegetación juncuales, zarzales y berrazales. Existe un azud (Camino Formiche-Cabra) que deriva aguas para riego.

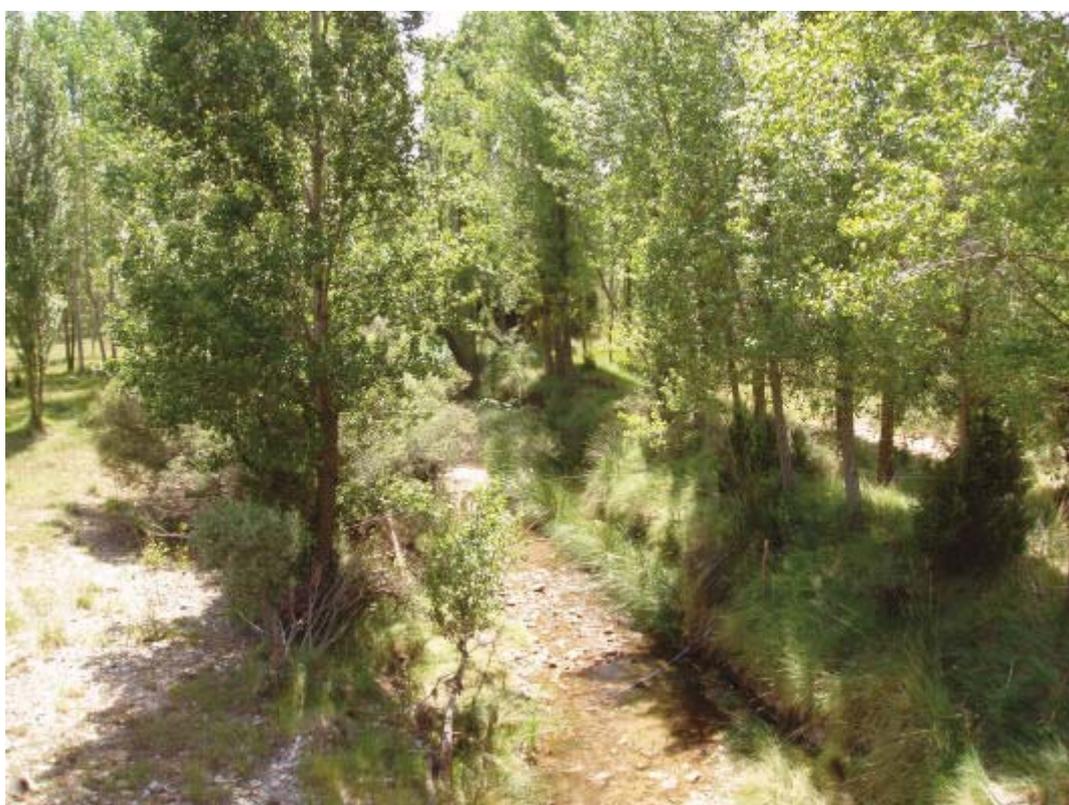
Tramo ID-37 QBR-M21 (40)

Empezando en la Loma de la Ceja y atravesando áreas de vegetación natural, con algunos campos cerealistas próximos, llega hasta el Mas del Señor. La conectividad es media habida cuenta de la presencia de cultivos en algunas zonas del río, aunque la accesibilidad y la presencia de pistas es escasa. Existe un azud en el Mas del Señor que sustrae aguas para riego. La vegetación está dominada por choperas, juncales y fenalares, con algunas saucedas mixtas y zarzales. La cobertura de la vegetación es baja aquí y la diversidad de especies baja, lo que condiciona su baja calidad ambiental.

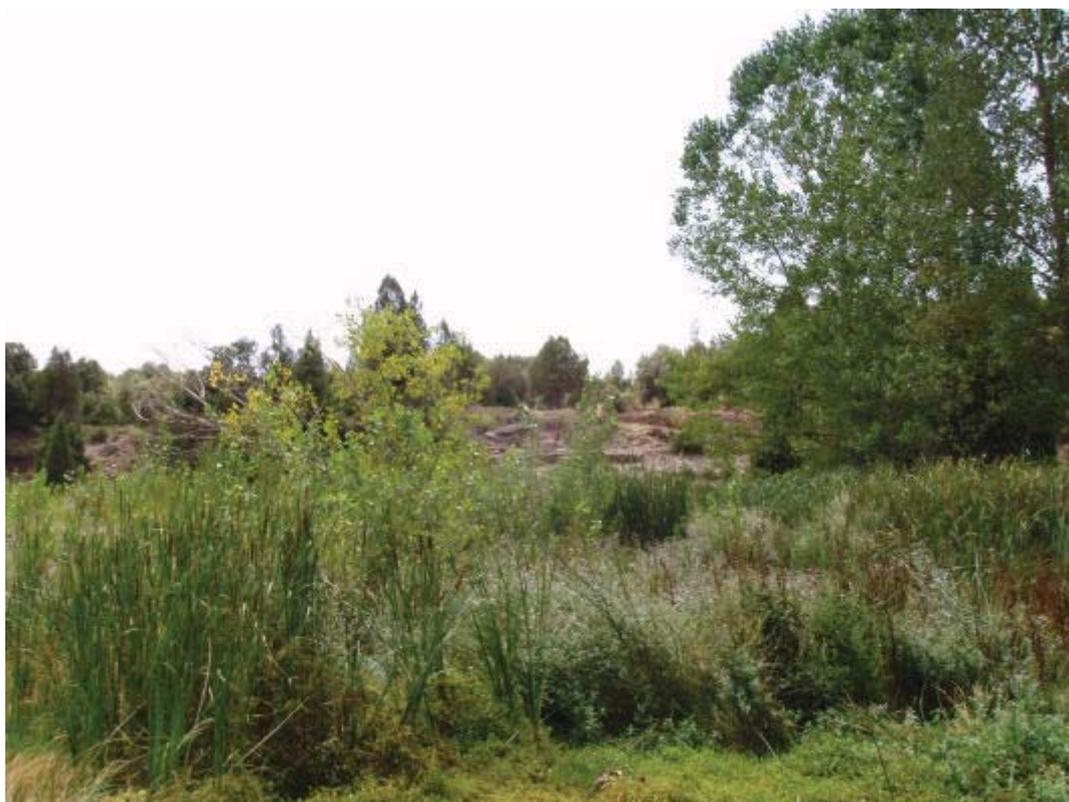
Tramo ID-43 QBR-M19 (45)

Se extiende desde el Mas del Señor hasta la incorporación del barranco de las Cañadas por su margen izquierda. El trazado del río es muy sinuoso y en las partes internas de los recodos, donde se acumulan las tierras de aluvión, estas ha sido transformadas en campos de cultivo, reduciendo considerablemente la extensión de la vegetación de ribera. El desarrollo de la vegetación es muy pobre y la comunidad dominante es la comunidad de enea (30 %) y alguna representación de saucedas mixtas, zarzales y juncuales. En amplias zonas se produce contacto con la vegetación climatógica que corresponde a sabinares albares, encinares y coscojares.

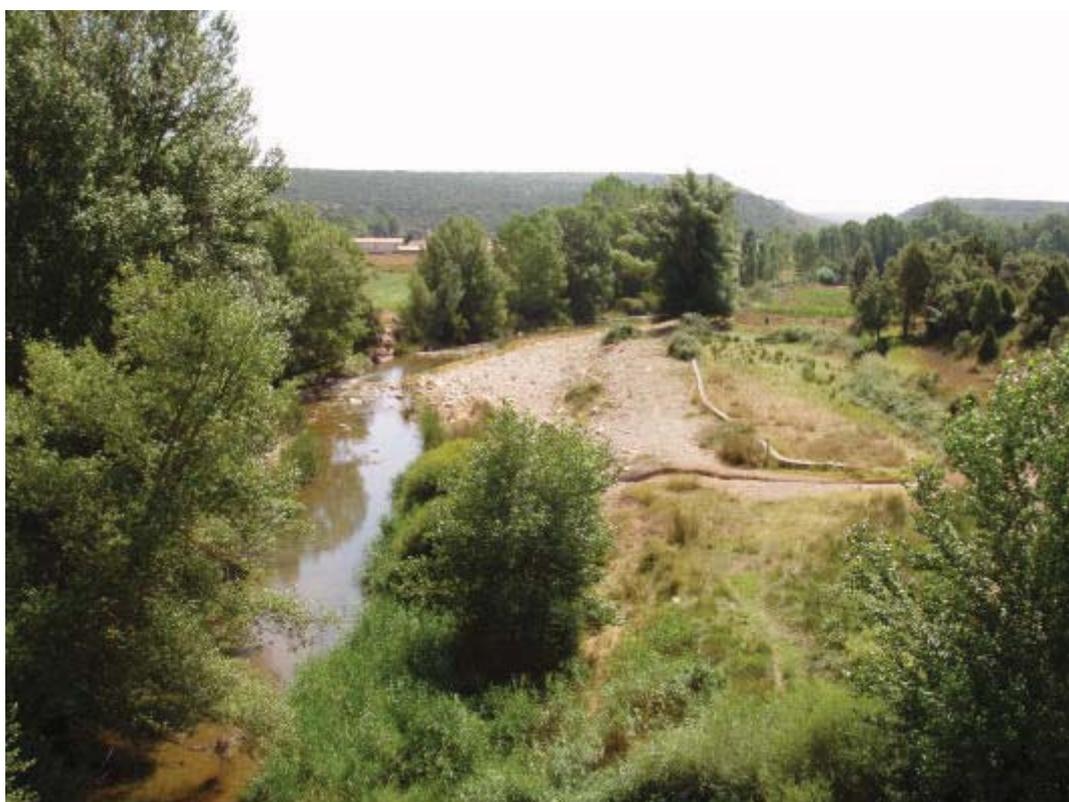
Tramo ID-36 QBR-M18 (95)

Discurre entre el barranco de las Cañadas hasta el embalse de Toranes, cerca de la Escaleruela. El río recorre territorios donde alterna la vegetación natural con zonas agrícolas. La vegetación está caracterizada por choperas (25 %), saucedas (20 %) y alamedas (5 %), acompañadas por juncales, fenalares, zarzales, carrizales y berrazales. La conectividad es nula por la presencia de carreteras y cultivos que aíslan el cauce, cuyas orillas han sido modificadas por alteración de las terrazas.

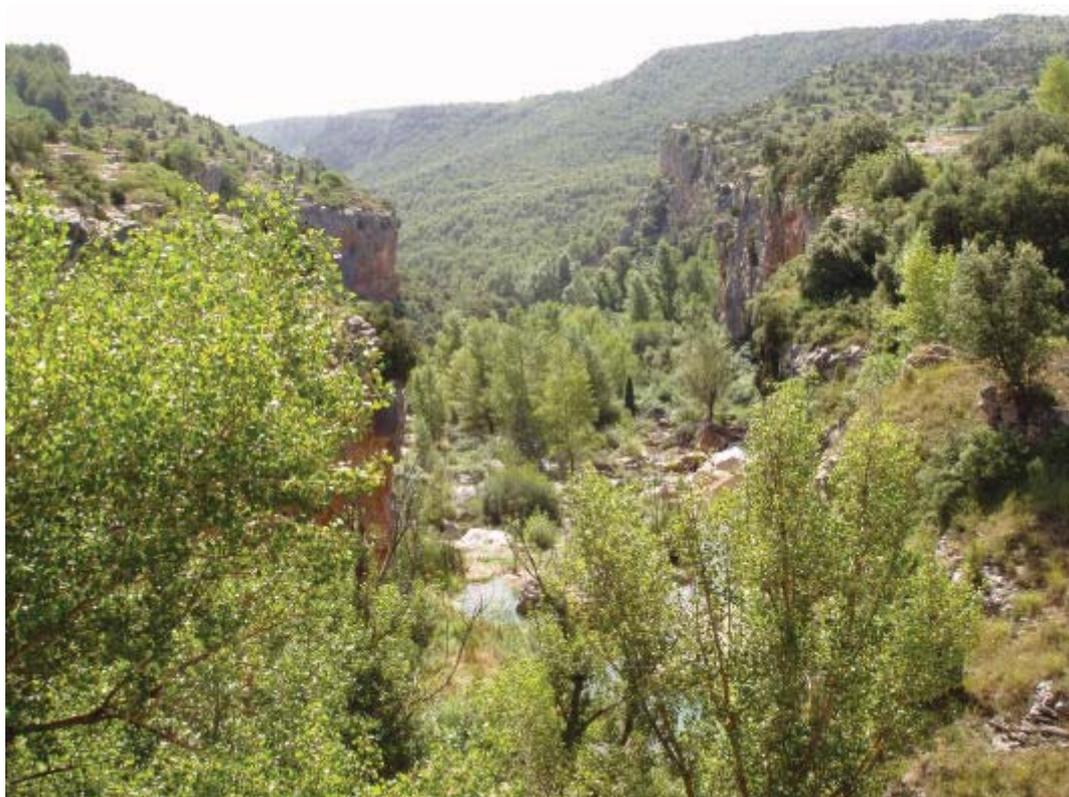
A partir del embalse de los Toranes el río se encajona en el paraje que recibe el nombre de la Hoz, alcanzando altos valores de naturalidad, llegando hasta el paraje del Masico, aproximadamente en la intersección con la carretera Teruel-V-2001, de Venta del Aire hasta Olba. La morfología del valle apenas admite el desarrollo de áreas agrícolas, lo cual, unido a la ausencia de pistas forestales o carreteras que discurran paralelas, da valores altos de conectividad. La vegetación está dominada por choperas (20 %) saucedas mixtas (20 %), zarzales (30 %), fenalares, juncales, prados, berrazales y comunidades megafórbicas de *Bromo ramosi-Eupatorium cannabinnae*. Existen dos azudes, la Fonseca para riego y Villanueva para riego y producción eléctrica. Entre las especies foráneas aparece *Robinia pseudacacia*.

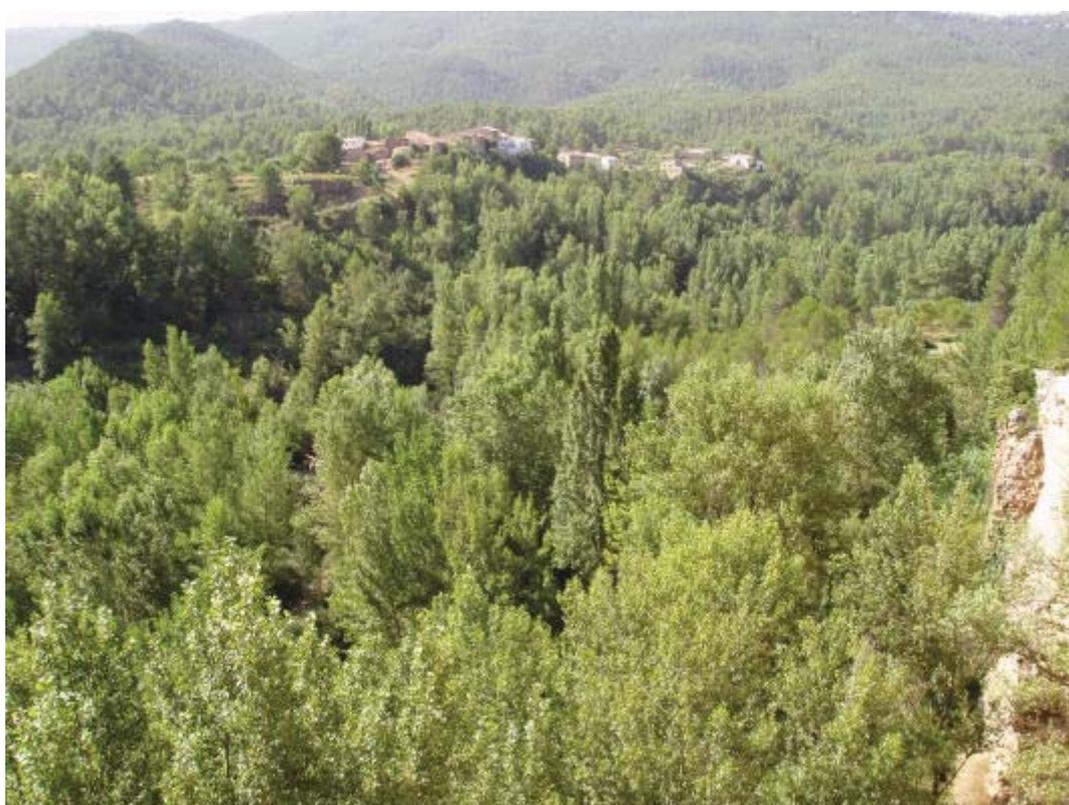
Tramo ID-19 QBR-M07 (80)

Se extiende desde el Masico hasta poco más abajo de Los Ramones. El desarrollo de la vegetación es realmente importante en este tramo, ocupando la mayoría de la ribera. Existen cultivos que en su mayoría se sitúan en terrazas elevadas, ya que el río discurre encajado entre estas. La vegetación dominante es de choperas (50 %), saucedas mixtas (20 %) y olmedas (10) aunque muy afectadas por la grafiosis. Además completan la vegetación zarzales, cañaverales y berrazales.

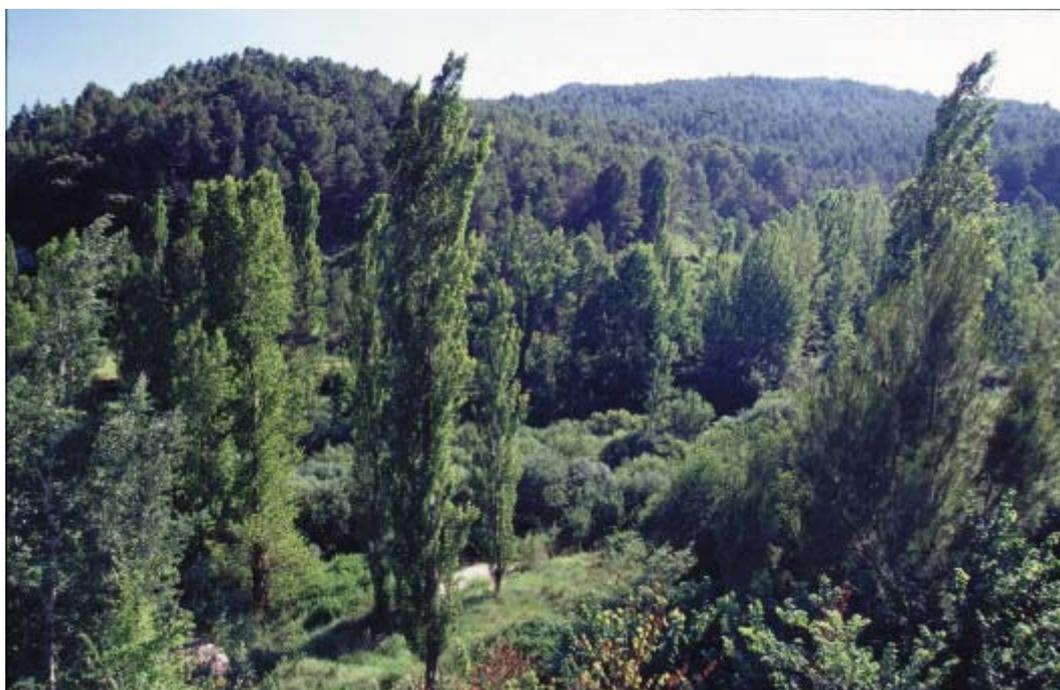
Arrancando en Los ramones, finaliza en Los Lucas, rodeando la población de Olba. Se trata de una zona muy humanizada por lo que el río ha sido muy aprovechado agrícolamente aunque hoy buena parte de estos campos han sido abandonados. La vegetación está dominada por las alamedas (70) y olmedas. Además se desarrollan zarzales y fenalares. La conectividad es baja debido a que los cultivos aíslan la ribera de la vegetación climatógena. Existen algunas explotaciones de chopos que aparecen de manera puntual, sin continuidad.

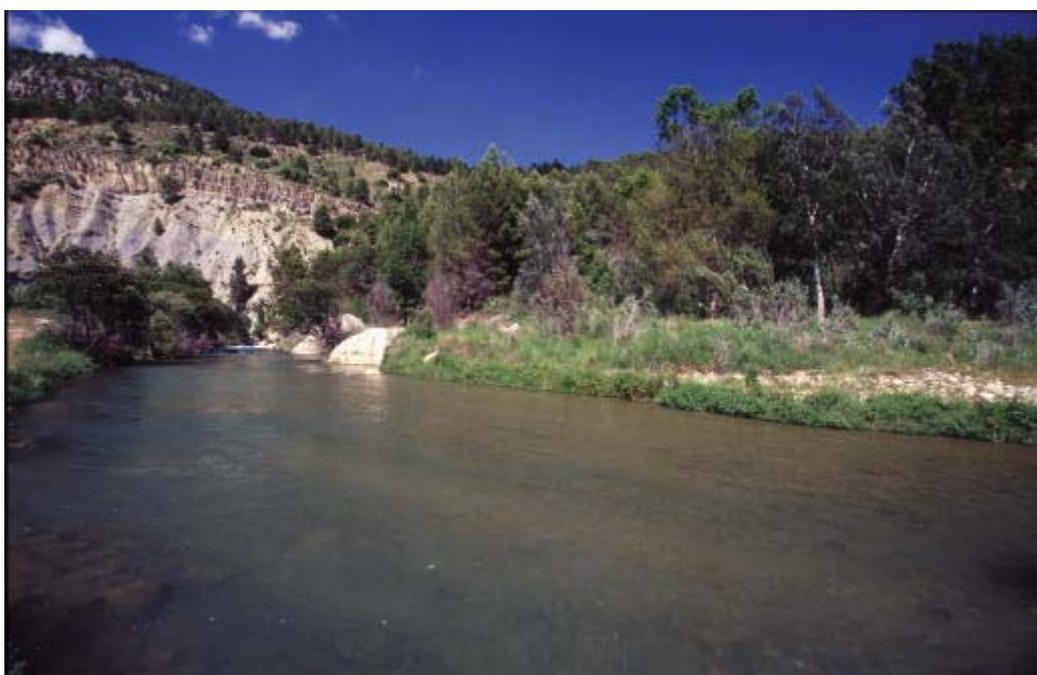
Tramo ID-18 QBR-M06 (45)

Se extiende desde el tramo anterior hasta la cola del embalse de Arenós. Se trata de un tramo bastante alterado por cultivos, plantaciones de chopos, algunas estructuras rígidas y alteraciones producidas por maquinaria pesada para facilitar el acceso temporal de vehículos. La vegetación dominante está representada por berrazales, en las aguas someras, acompañados por cañaverales y fragmentos de alamedas y sargaes. En el momento de nuestras visitas llamaba la atención una elevada turbidez del agua.
