***“Evaluación del estado ecológico de los ríos de la
cuenca hidrográfica del Júcar mediante el uso del
índice QBR”.***

Memoria final

Jardí Botànic, Universitat de València

**Trabajo realizado por el Jardí Botànic de la Universitat de València, Estudi General
para la Confederación Hidrográfica del Júcar**

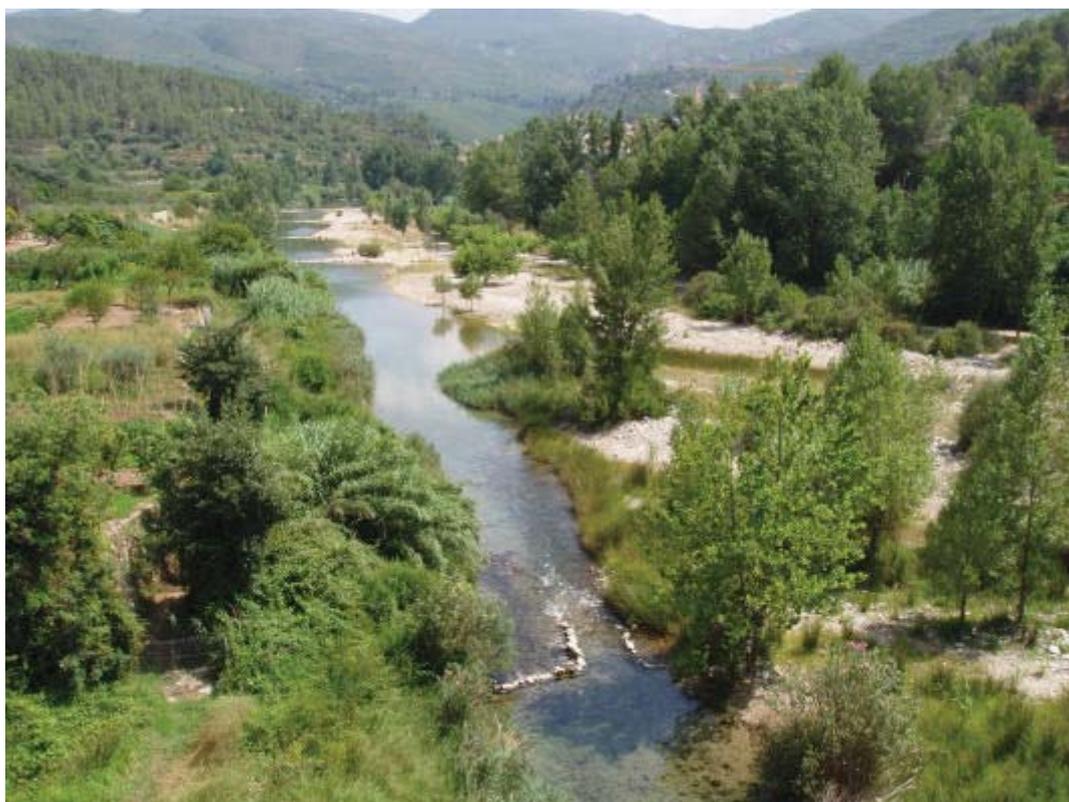
Tramo ID-16 QBR-M15 (15)

Se extiende desde la fuente de los Baños hasta las Alquerías de Montanejos. Se trata de un tramo muy humanizado de uso principalmente turístico-recreativo, abundando las represas para permitir el baño durante el verano. La diversidad de comunidades es elevada pero consiste básicamente en fragmentos de comunidades que antaño debían presentar una mayor difusión y desarrollo. La comunidad más abundante es la del cañaveral (20 %), acompañada de saucedas de *Salix elaeagnos*, mansegares, zarzales, juncuales, adelfales y carrizales. Además la vegetación de ribera contacta directamente con cultivos lo que se traduce en una baja conectividad. Abundan asimismo las especies exóticas, como consecuencia de la proximidad de Montanejos, lugar tradicional para el turismo regional.

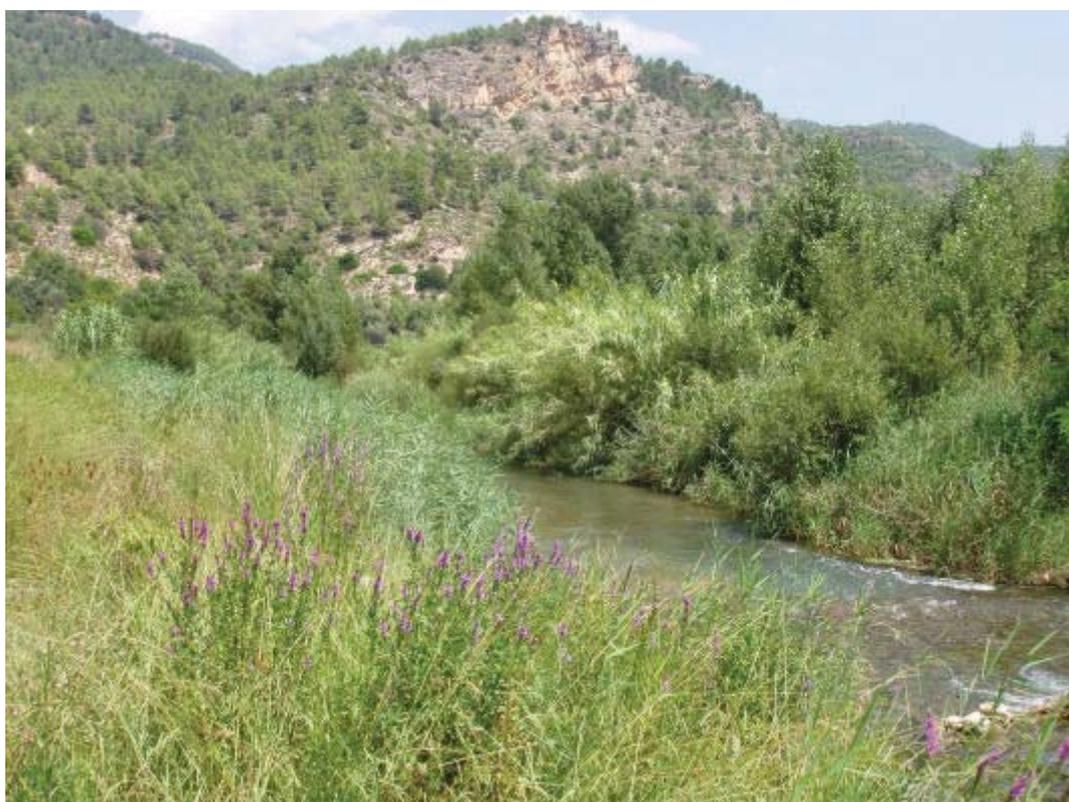
Tramo ID-17 QBR-M14 (60)

Se extiende desde las Alquerías de Montanejos hasta el azud de la Huertacha. Se trata de un recorrido por un valle abierto con cultivos a ambos lados del río, aunque en determinados sectores contacta directamente con la vegetación climatógena. La vegetación está representada por saucedas arbustivas (30 %), con cañaverales (30 %) y algunos fragmentos de zarzales y carrizales. Destacan las especies introducidas *Populus x canadensis*, *Robinia pseudacacia* y *Cyperus alternifolius*.

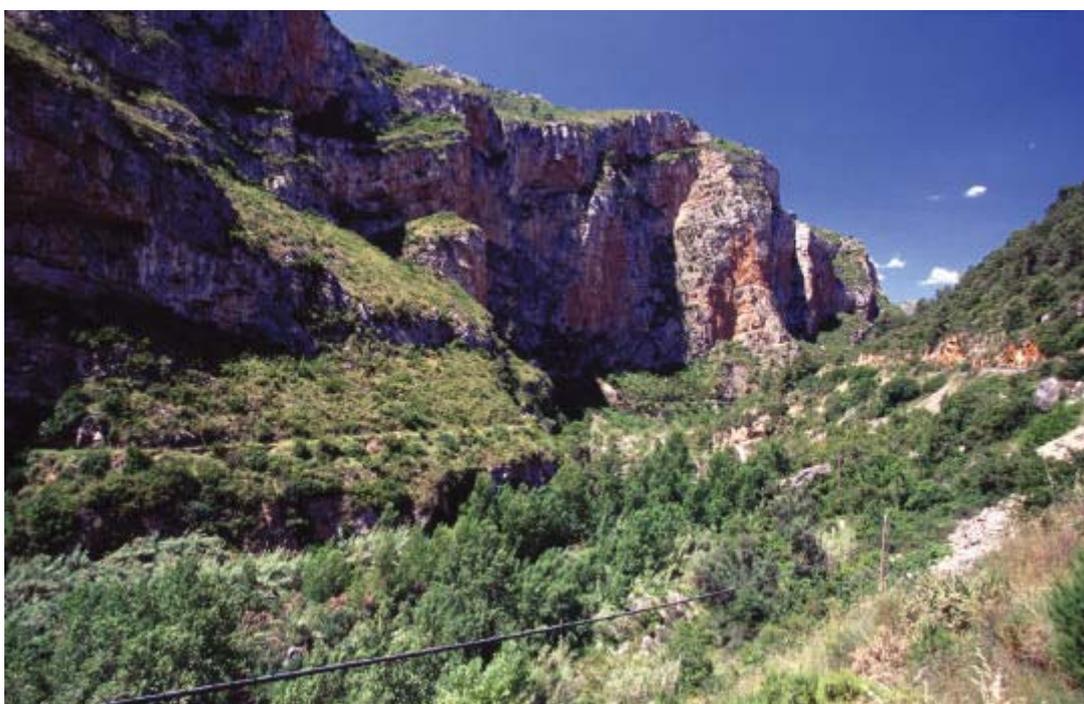
Tramo ID-14 QBR-M04 (85)

Este tramo comprende desde cerca de Torrechiva hasta el puente de la carretera CV-20 con CV-198, en las cercanías de Toga. El río discurre encajonado y en su tramo final recorre grandes cortados rocosos y aunque la conectividad no es total, si que es bastante elevada. La vegetación está dominada por saucedas de *Salix elaeagnos* (40 %), zarzales (40 %) y cañaverales (20 %).

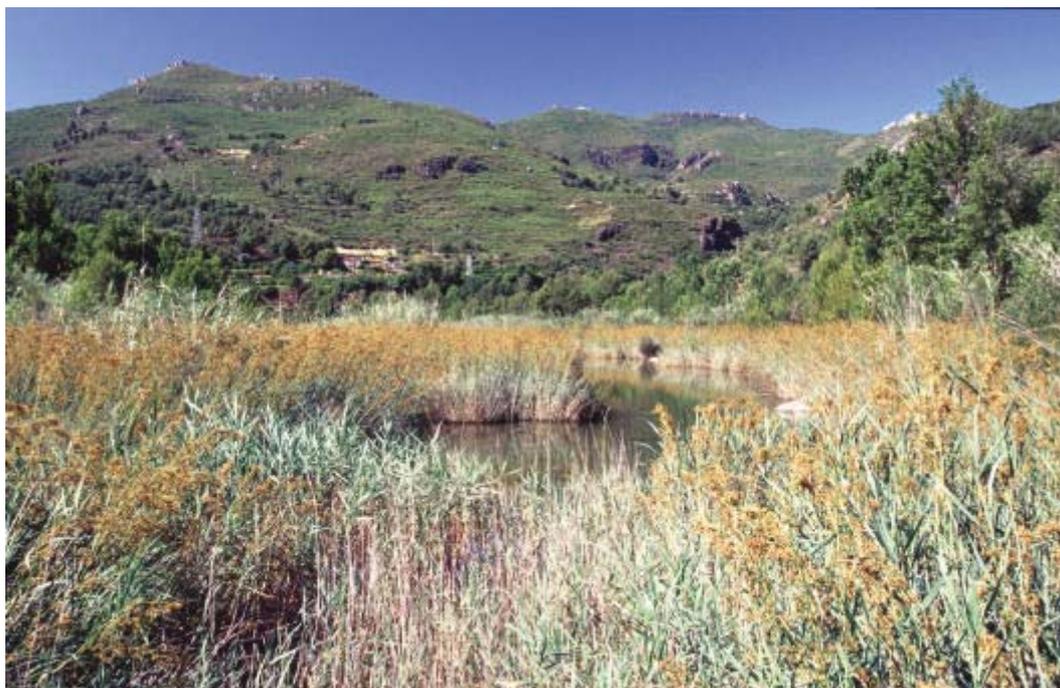
Tramo ID-12 QBR-M02 (45)

Básicamente consiste en el tramo que rodea el casco urbano de Toga, lo que condiciona la presencia de cultivos a lo largo de todo el recorrido. La vegetación está dominada mayormente por comunidades helofíticas, principalmente cañaverales, mansiegares y carrizales. Además existen zarzales y la presencia puntual de adelfas y tarayes.

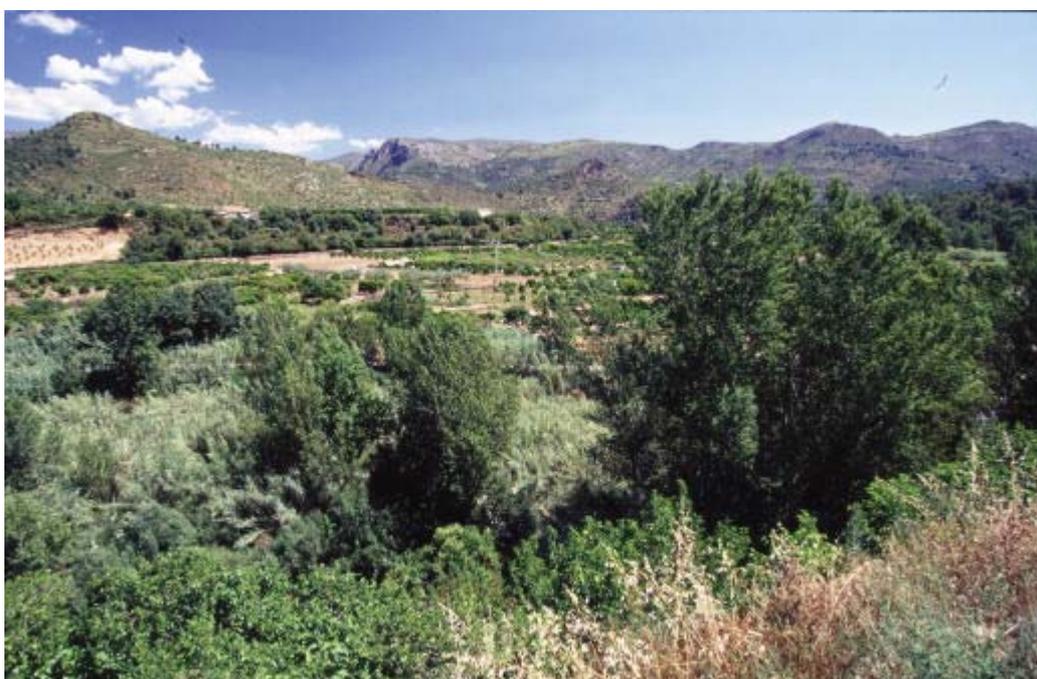
Tramo ID-35 QBR-M03 (65)

Comprende desde Toga hasta la cola del embalse de Vallat, pasando por Espadilla. Consiste en un valle muy abierto ocupado fundamentalmente por cultivos y numerosos caminos que facilitan el acceso. La conectividad es nula. La vegetación dominante son las saucedas arbustivas (40 %) y los cañaverales (30 %), acompañados por mansiegaros y zarzales.

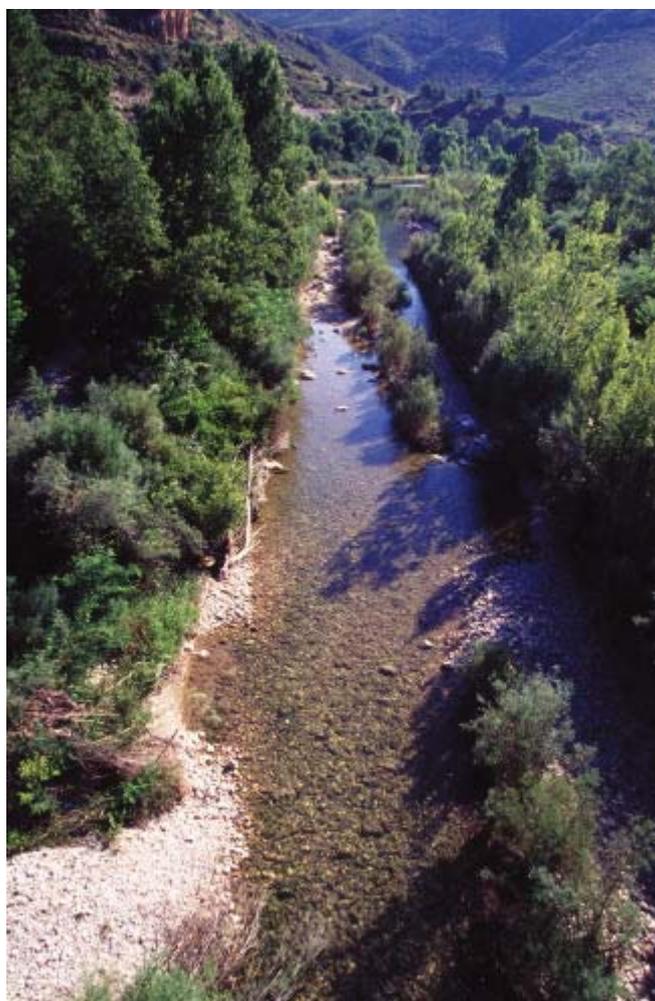
Tramo ID-11 QBR-M01 (55)

Se extiende desde la presa de Vallat hasta Fanzara. Continúa la tónica del tramo anterior pero destacando ciertas actividades mineras como las yeserías, hoy abandonadas. La ribera se halla formada en buena medida por extensos guijarrales. Dominan las saucedas de *Salix elaeagnos* y zarzales, además de cañaverales, mansiegares y algunos restos de tarayal. La conectividad es nula por la presencia de cultivos desarrollados sobre el propio lecho del río.

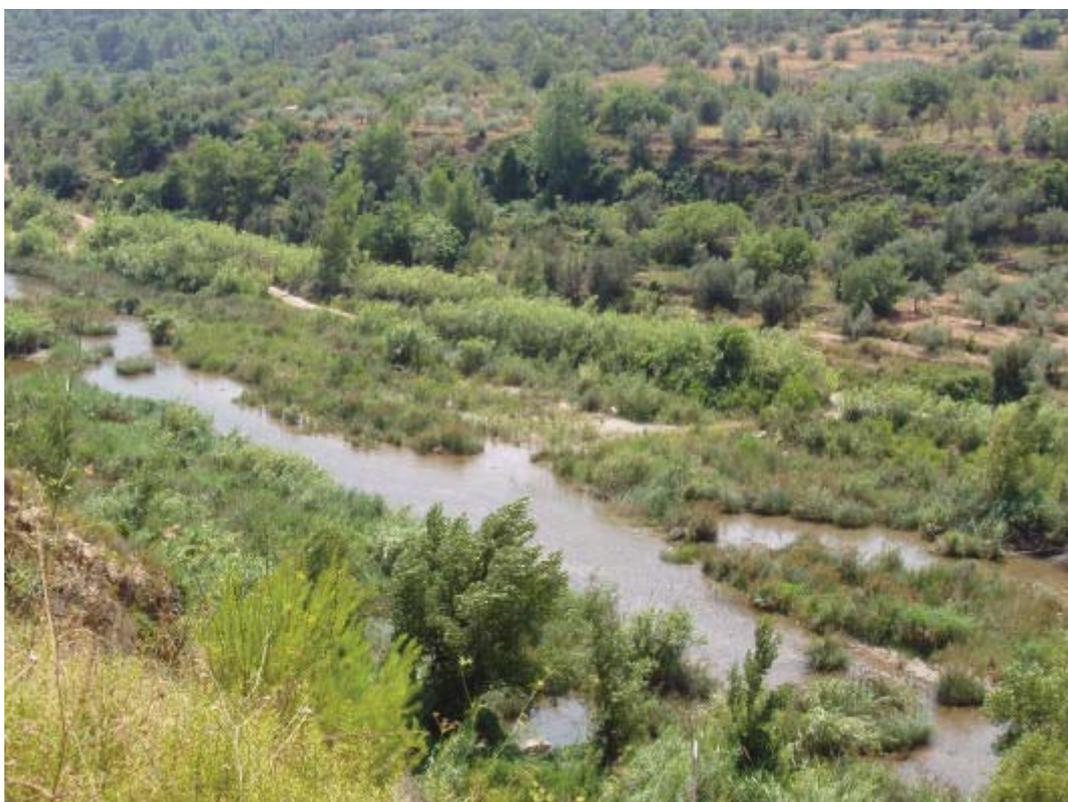
Tramo ID-34 QB-M13 (85)

Este tramo que se inicia en Fanzara, llega a alcanzar la cola del embalse del Sitjar, en Ribesalbes. Aquí el río atraviesa una de las mejores zonas del curso medio-bajo del Mijares. La conectividad es muy alta aunque en algunos puntos se halla limitada por la presencia de cultivos de olivos. La vegetación está dominada por saucedas arbustivas (20 %) y choperas (20 %), acompañadas por mansiegares, carrizales, cañaverales, adelfales, tarayales, zarzales y juncuales.

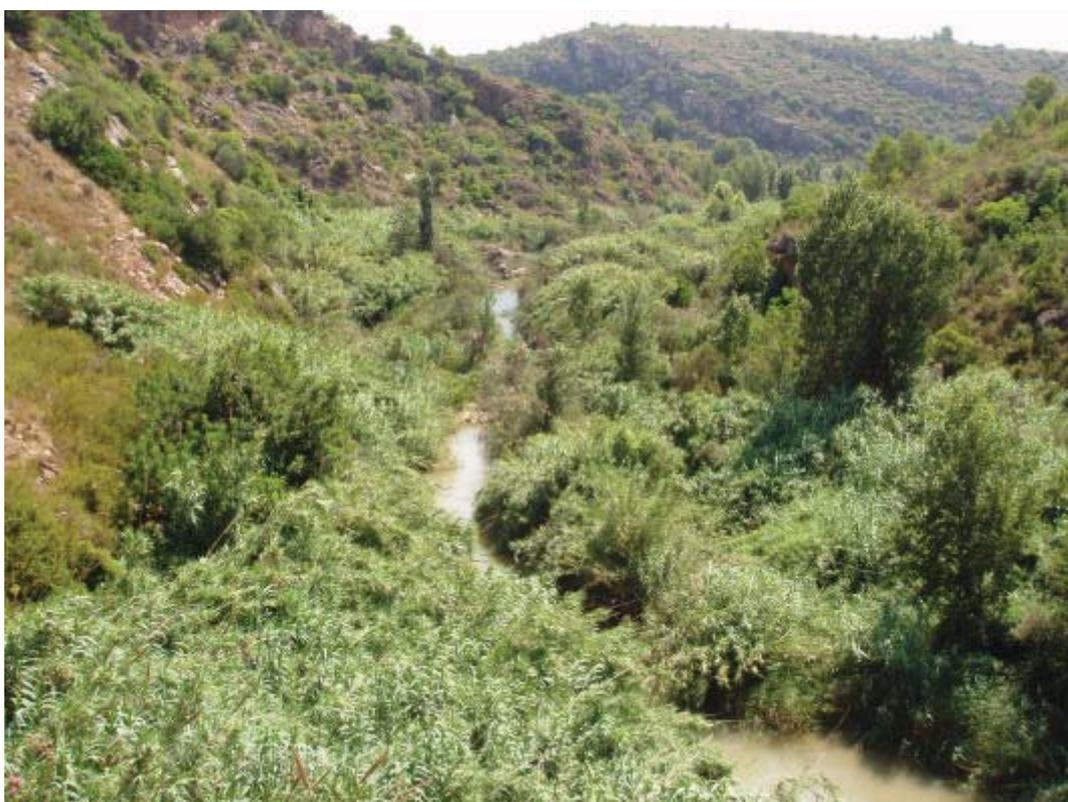
Tramo ID-33 QBR-M12 (80)

Se desenvuelve entre la presa del Sitjar hasta el recodo del río previo al puente de la carretera CV-10. La vegetación está constituida en su mayor parte por cañaverales (40 %), saucedas arbustivas (30 %) y zarzales, adelfales, mansiegares y tarayales. La conectividad es baja debido a la extensión de los cultivos en el territorio de la ribera. No obstante la vegetación ribereña suele contactar con la estrecha franja de vegetación escrerófila que cubre las vertientes de las terrazas fluviales.

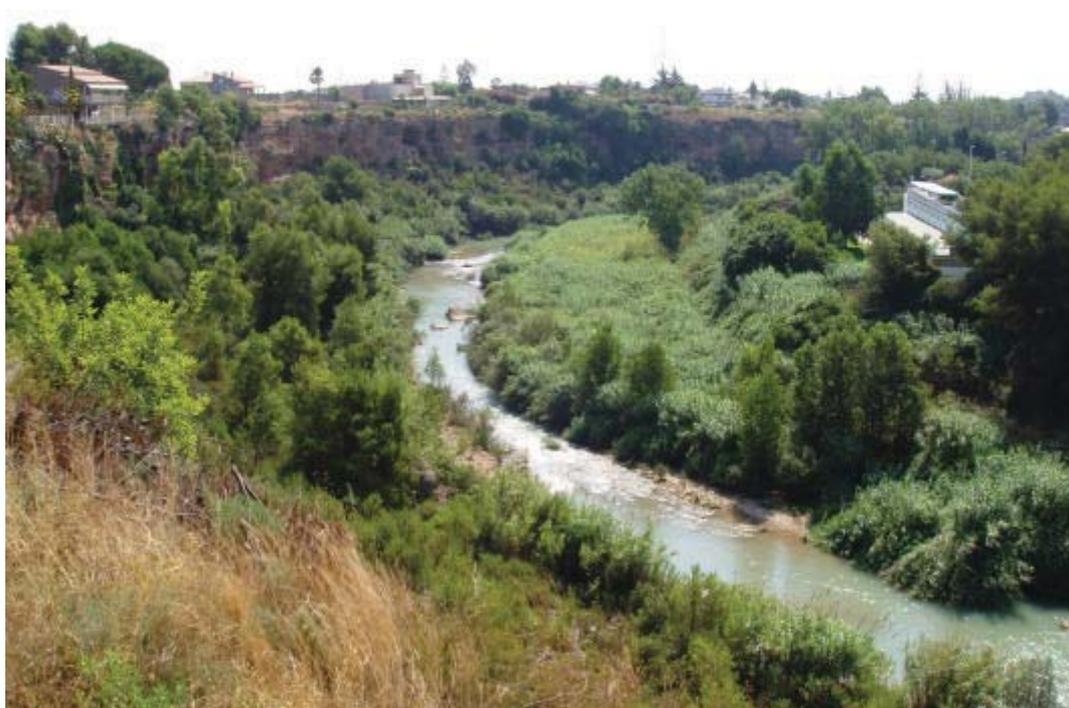
Tramo ID-32 QBR-M11 (65)

Discurre totalmente entre tierras de cultivo, entre el puente de la carretera CV-10 hasta la ermita de la Virgen de Gracia, aunque se halla encajado profundamente en las terrazas fluviales, lo que le aísla considerablemente del ambiente antrópico de los alrededores.. La conectividad es baja debido a que las terrazas altas están completamente urbanizadas. La vegetación está dominada por cañaverales (40 %), saucedas mixtas (20 %), tarayales, adelfales y zarzales. Se trata de una zona que presenta abundancia de agua, en parte remansada, lo que permite el desarrollo de vegetación helofítica, que confiere gran naturalidad al río.

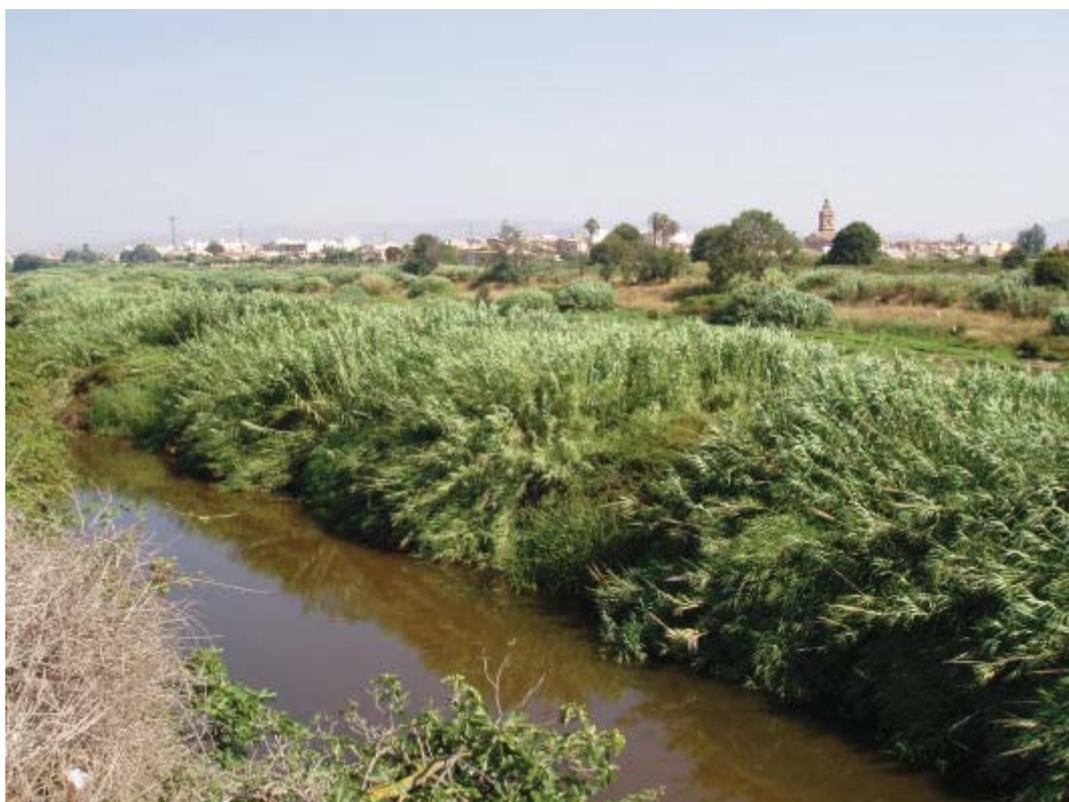
Tramo ID-03 QBR-M10 (45)

Se extiende desde la ermita de la Virgen de Gracia hasta el puente de la carretera CV-18 Almazora-Borriana. Se hace muy evidente en este tramo un descenso del caudal debido a la presencia de diversos azudes que captan aguas para riego. Además el área que recorre este tramo, en términos municipales de Almazora y Villareal, por lo que presenta una gran antropización. La conectividad es nula. La vegetación está representada por cañaverales (45 %), acompañados por carrizales, zarzales, adelfales y tarayales.

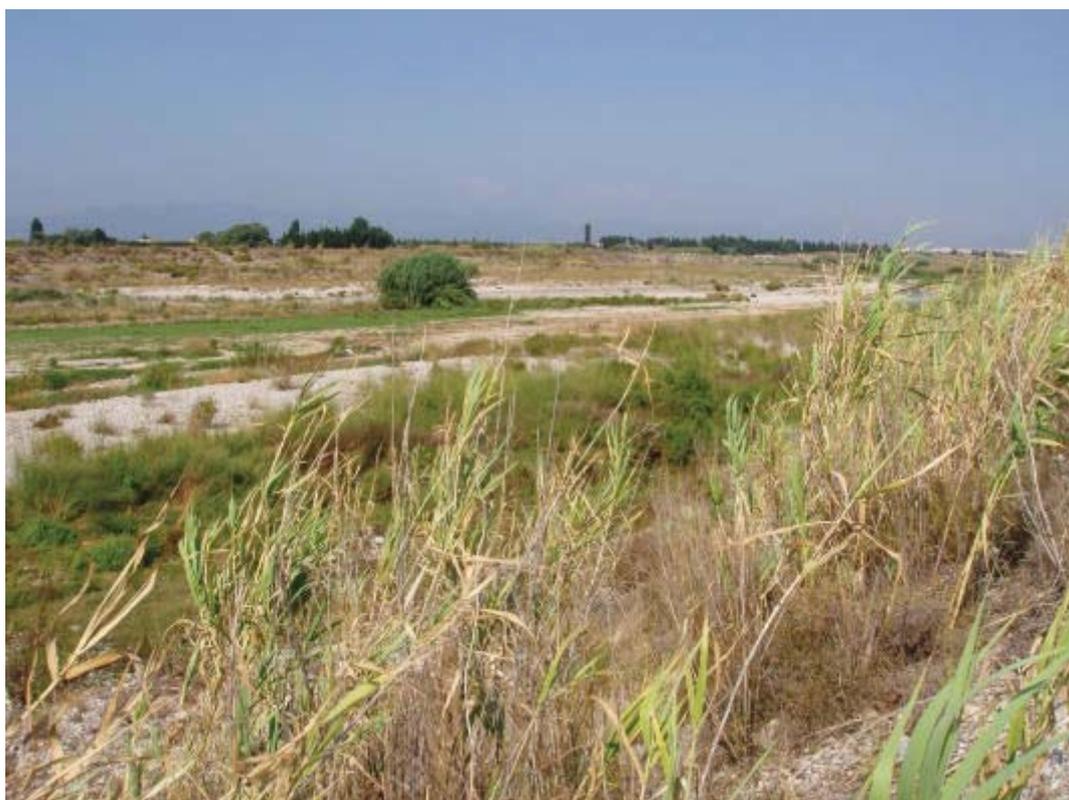
Tramo ID-02 QBR-M09 (15)

Tramo de caudal discontinuo y escaso en general, alimentado por la depuradora de Almazora. La conectividad es nula y la cobertura vegetal es asimismo prácticamente nula, apareciendo solo fragmentos de cañaverales y zarzales, con algunos ejemplares dispersos de adelfas y tarayes. El lecho está ocupado por cantos rodados casi en su totalidad.

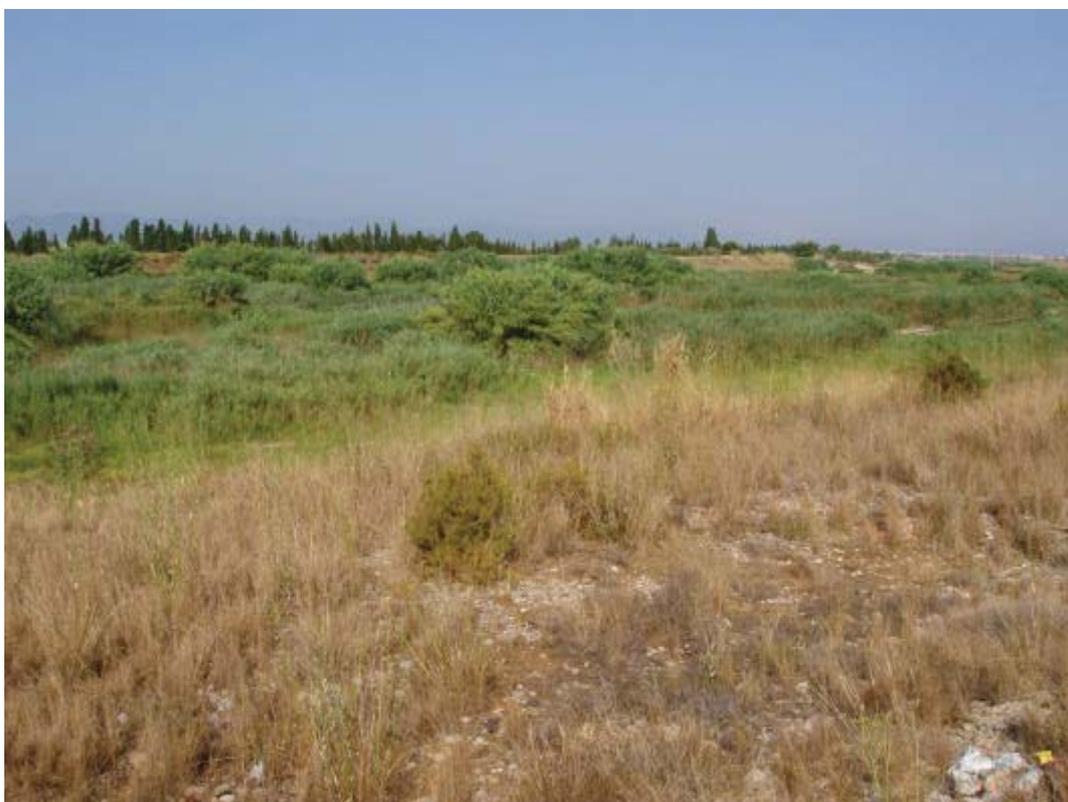
Tramo ID-01 QBR-M08 (35)

Últimos mil quinientos metros del río Mijares en los que el carácter permanente de la lamina de agua permite el desarrollo de una mayor cobertura de vegetación riparia, aunque en su mayoría dominada por helófitos. La dominancia corresponde a cañaverales (40 %), carrizales (30 %), eneaes y zarzales. A remarcar la presencia de ejemplares aislados de tarayes y adelfas. La conectividad es nula por discurrir por la llanura naranjera de la Plana de Castellón. Paraje natural de elevado interés por la avifauna que cobija, entre la cual destaca el calamón.

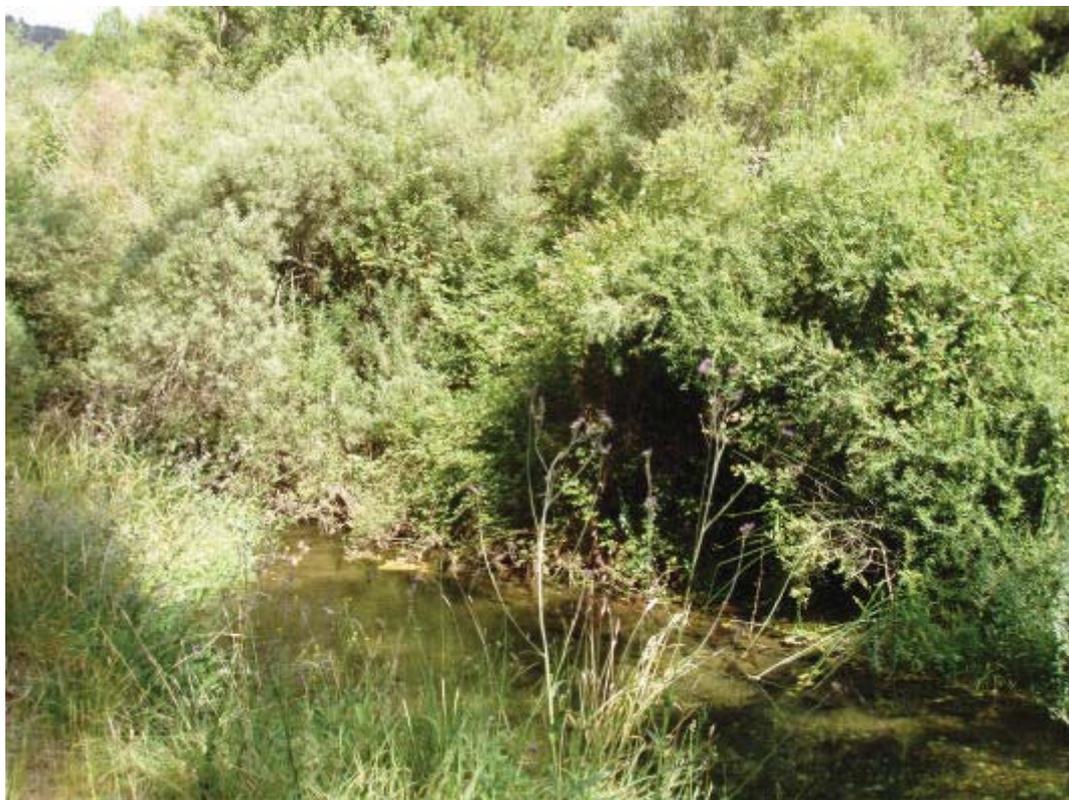
ID 1 QBR-P-1 (100)

El tramo comienza a la salida del estrecho del collado del Cascajar, donde comienza a fluir el agua, y acaba a la altura de la envasadora de la Fuente de los Clóticos. El río discurre por un paraje moderadamente encajonado, con terrazas muy puntuales de cultivos abandonados o dedicados a la producción de almendra, pero que no influyen en la calidad del bosque de ribera. La vegetación circundante está dominada por bosques de *Pinus halepensis*. El bosque ripario se encuentra en buen estado de conservación, aunque su desarrollo está limitado por la reducida circulación de agua, desarrollándose comunidades en galería dominadas por saucedas arbustivas (*Salicion discolori-neotrichae*) y choperas . Otras comunidades vegetales presentes son los zarzales con emborrachacabras (*Rubus ulmifolii-Corietum myrtifoliae*), juncales (*Peucedano hispanici-Sonchetum aquatilis*) e incipientes formaciones de berraza (*Helosciadatum nodiflori*).

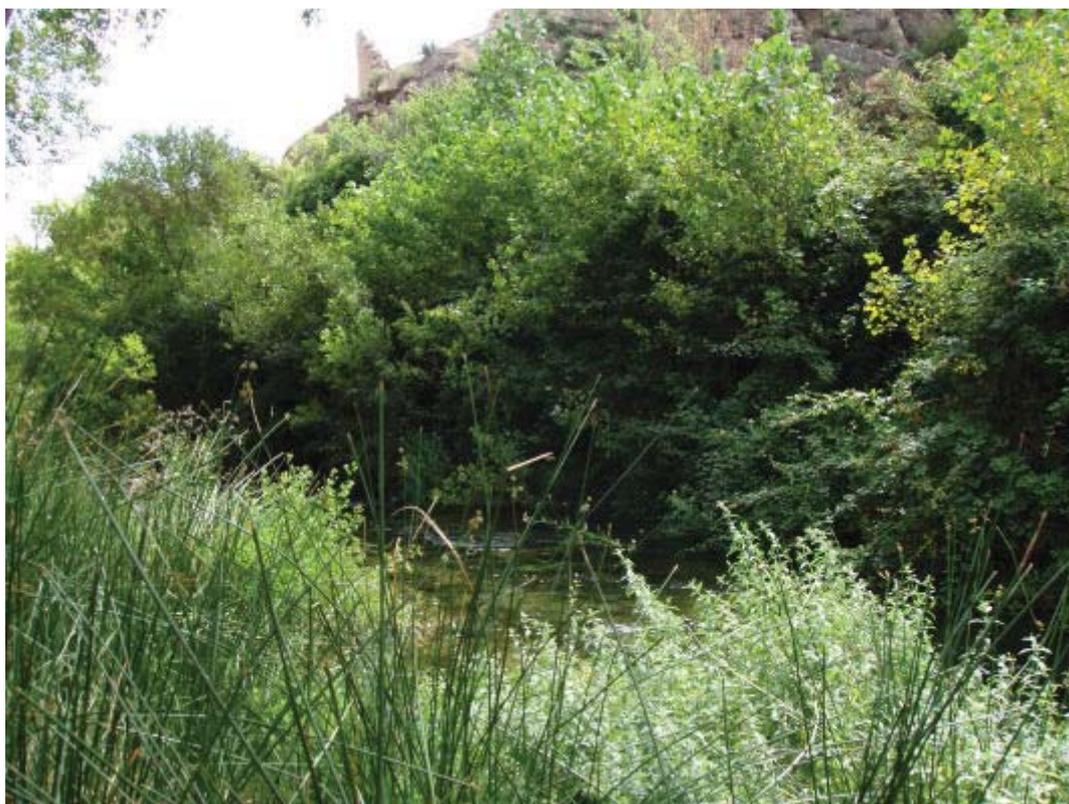
ID 3 QBR-P-3 (85)

Este tramo está limitado por la envasadora de la Fuente de los Clóticos y el pueblo de Bejís, por lo que discurre por zonas que tradicionalmente han sido dedicadas a tierras de labor. Debido a que a que la mayor parte del cauce se encuentra encajonado en una pequeña hoz, las terrazas dedicadas al cultivo de olivos y nogales no han modificado significativamente el canal del río, aunque condicionan la baja conectividad con el ecosistema adyacente. La vegetación de la ribera está dominada por saucedas arbustivas (*Salicion discolori-neotrichae*) y zarzales con emborrachacabras (*Rubus ulmifolii-Corietum myrtifoliae*), con una escasa cobertura de otras comunidades (*Peucedano hispanici-Sonchetum aquatilis* y *Helosciadatum nodiflori*).

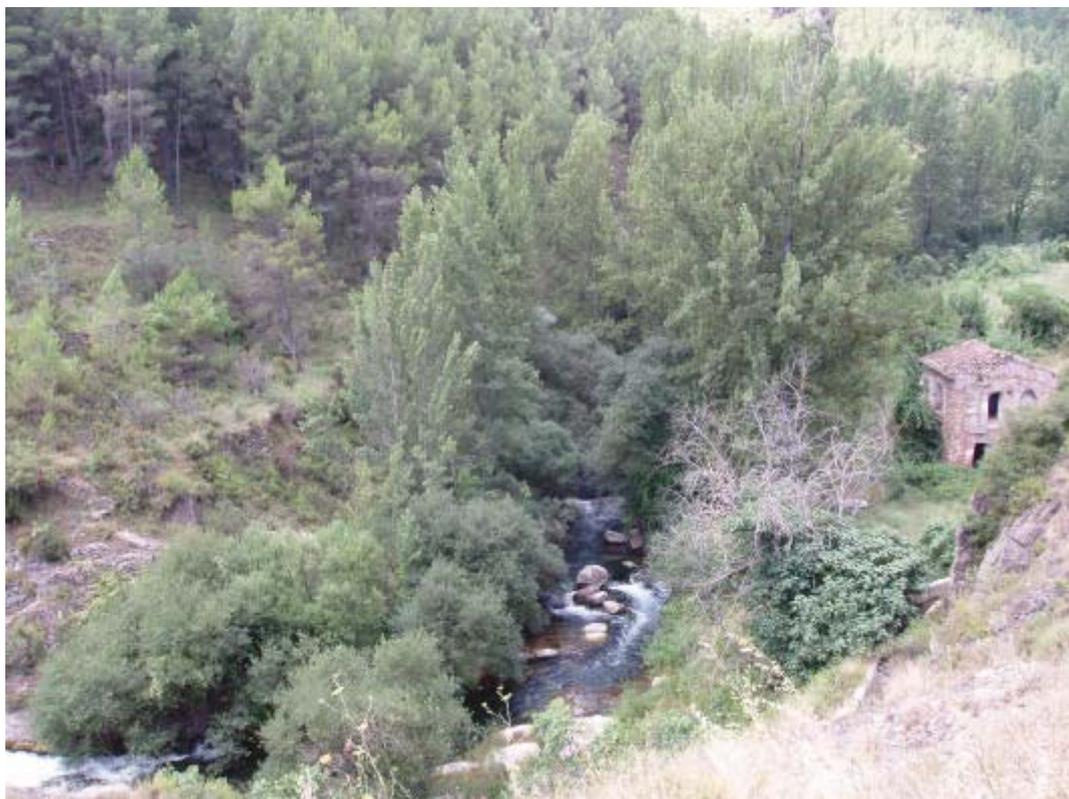
ID 4 QBR-P-4 (15)

El tramo está limitado por los pueblos de Bejís (donde comienza) y Teresa (donde acaba poco después en Benajas), circulando por áreas bien conservadas, aunque en las proximidades de Teresa comienzan a desarrollarse de nuevo terrazas cultivadas. El incremento en la cobertura vegetal y el abandono de los cultivos (en muchas ocasiones invadidos por pinares de *Pinus halepensis*) contribuyen a la ligera recuperación de la calidad del río. La mayor parte del bosque de ribera se encuentra representado por saucedas arbustivas (*Salicion discolori-neotrichae*) y choperas, con una buena estructura en galería, acompañadas de *Ulmus minor*, zarzales con emborrachacabras (*Rubus ulmifolii-Coriarietum myrtifoliae*), juncales (*Peucedano hispanici-Sonchetum aquatilis*) y formaciones de *Helosciadatum nodiflori*. Al final del tramo se halla el azud de la acequia de Sagunto que sustrae la totalidad del caudal del río, de ahí el descenso de la calidad tan acusado del tramo siguiente.

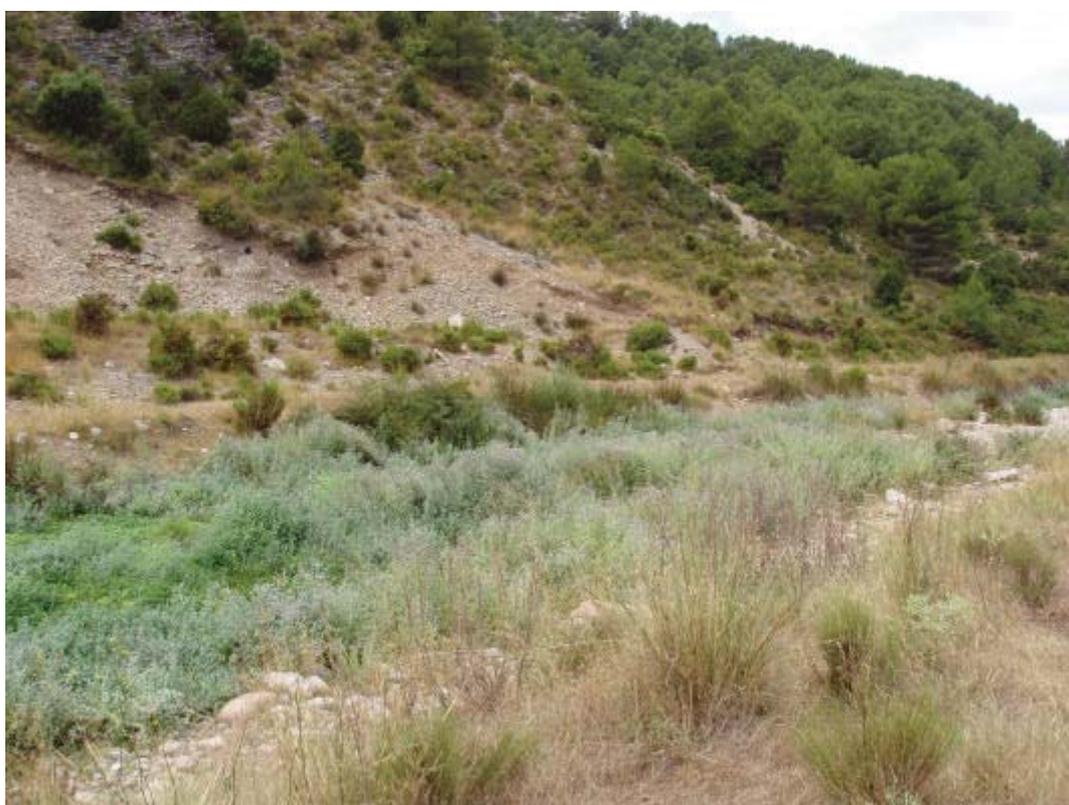
ID 5 QBR-P-5 (50)

El tramo discurre entre Benajas y la Peña de los Pajaritos, discurriendo por uno de sectores de menor calidad de todo el río Palancia. La práctica ausencia de lámina de agua condiciona la calidad por la falta de cobertura en la vegetación ribereña, que sólo está representada por formaciones de *Helosciadetum nodiflori*, zarzales con emborrachacabras (*Rubus ulmifolii-Corietum myrtifoliae*) y juncales (*Peucedano hispanici-Sonchetum aquatilis*), pero sin cobertura arbórea, ya que sólo existen pies aislados de *Ulmus minor* y chopos híbridos.

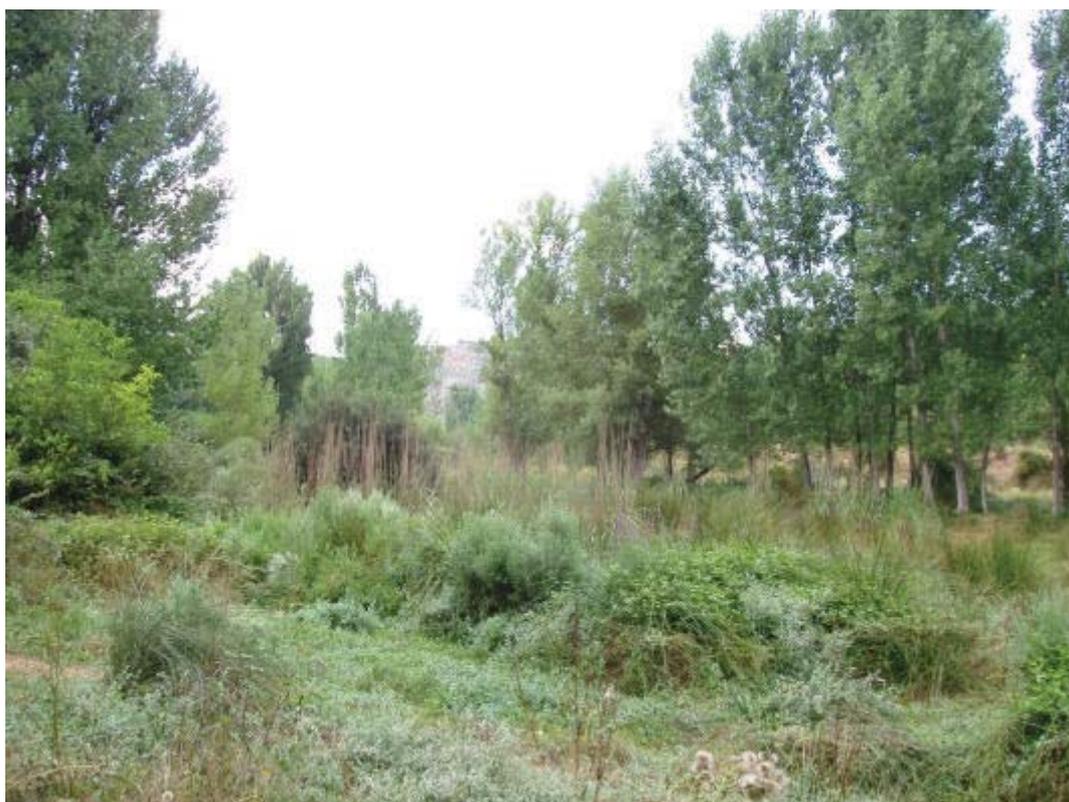
ID 6 QBR-P-6 (85)

El tramo comienza en la Peña de los Pajaritos y acaba a la altura de El Grillo, discurriendo por un valle moderadamente abierto con terrazas de cultivo de secano, que modifican el canal del río y dan lugar a una baja conectividad. No obstante, la relativa recuperación de los valores de calidad se debe al incremento en la riqueza y cobertura vegetal de las especies ribereñas, representadas por comunidades de sauces arbustivos (*Salicion discolori-neotrichae*) y chopos, con apreciable participación de otras formaciones como juncales (*Peucedano hispanici-Sonchetum aquatilis*), zarzales con emborrachacabras (*Rubus ulmifolii-Corietum myrtifoliae*) y comunidades megafórbicas.

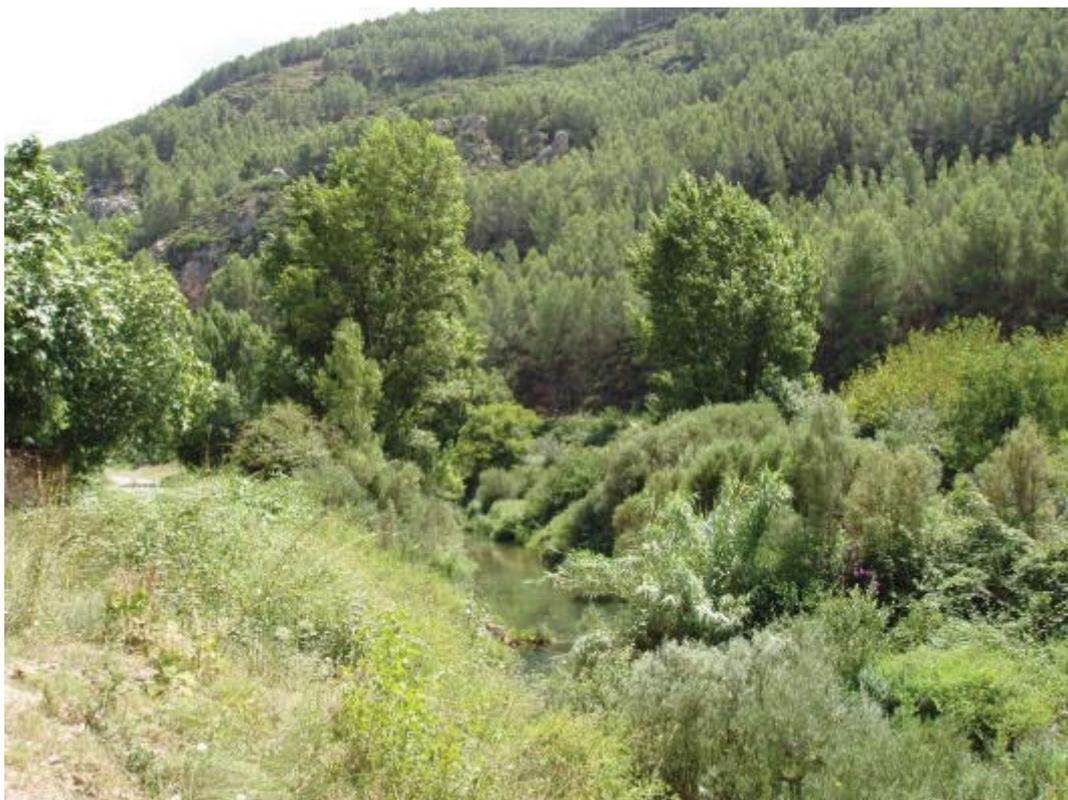
El tramo discurre por un valle ligeramente abierto, entre El Grillo y la localidad de Jérica, caracterizado por la presencia de tierras de labor (olivar) en su margen izquierda. Este desarrollo agrícola, que condiciona los valores medios de conectividad y la alteración del canal del río, no impiden la apreciable recuperación del bosque de ribera, que aumenta en cobertura y calidad de la cubierta. La vegetación está representada por choperas, saucedas arbustivas (*Salicion discolori-neotrichae*) y saucedas negras (*Salix atrocinerea*), acompañadas de juncales (*Cirsio monspessulani-Holoschoenetum*), comunidades megafórbicas y los primeros cañaverales (*Arundini-Convolutum sepium*).

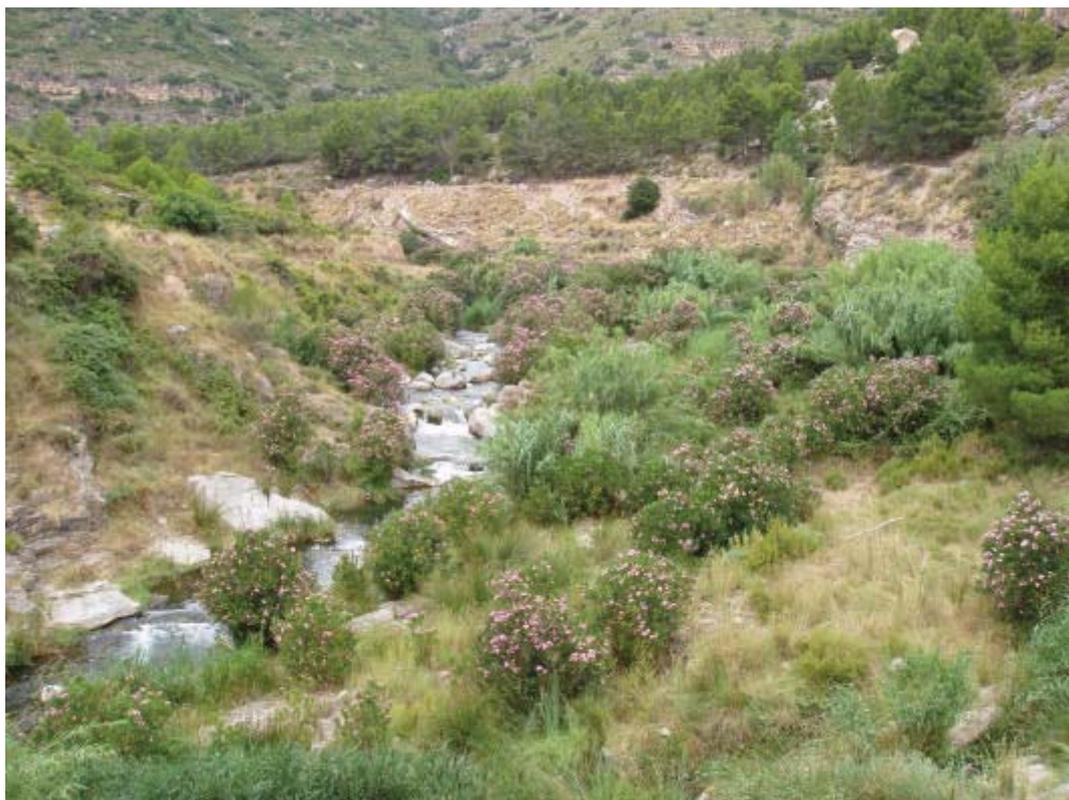
ID 7 QBR-P-7 (70)

Tramo relativamente corto que rodea por el sur la localidad de Jérica. La proximidad a la población da lugar a un cierto grado de alteración, que se traduce en la presencia de cultivos en su margen izquierda, ya que el derecho contacta con la vegetación natural. Por esta razón, la conectividad resulta moderada y el canal del río está modificado en algunos tramos. No obstante, la cobertura y calidad de la cubierta vegetal es buena, estando dominada por choperas y saucedas arbustivas (*Salicion discolori-neotrichae*), apareciendo los primeros adelfales (*Rubus ulmifolii-Nerietum oleandri*). El resto de la cobertura está representado por cañaverales (*Arundini-Convolutum sepium*), juncales (*Cirsio monspessulani-Holoschoenetum*) y formaciones de *Helosciadetum nodiflori*.

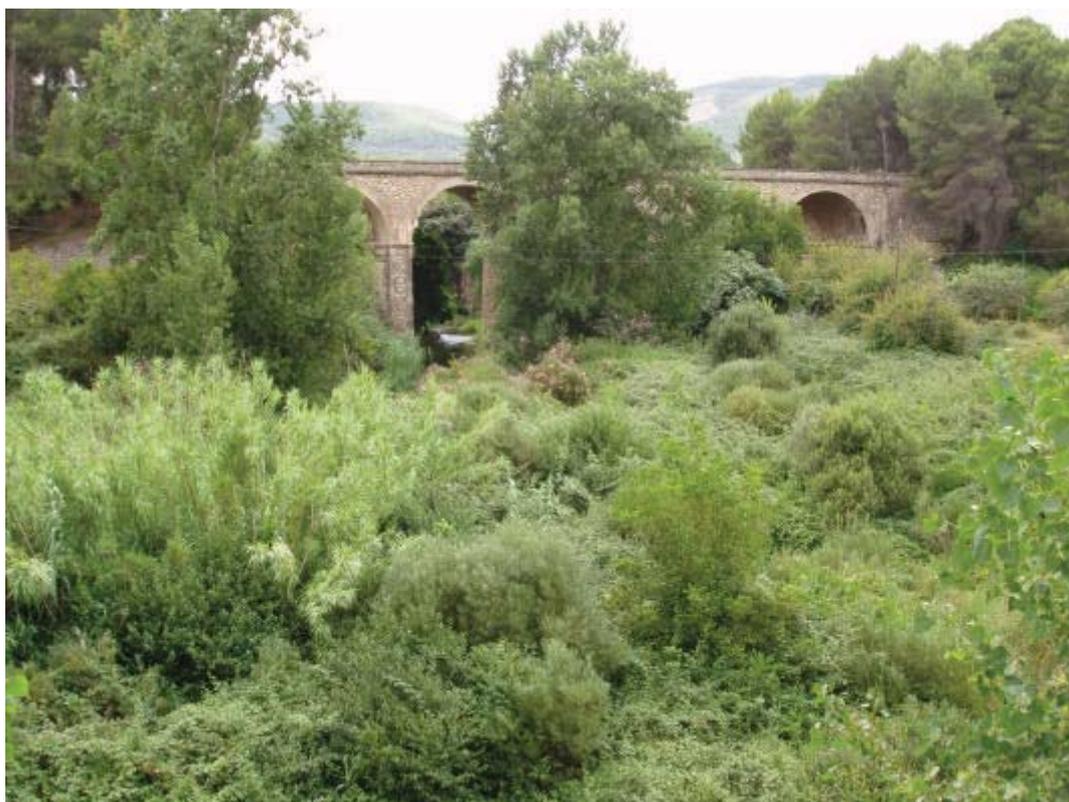
ID 8 QBR-P-8 (75)

El tramo discurre entre la población de Jérica y la cola del embalse del Regajo, atravesando un valle abierto dedicado a cultivos de secano, por lo que la conectividad es baja y las terrazas han modificado el canal del río. Esta situación condiciona la calidad del río, que sólo es compensada por una buena cobertura vegetal, dominada por choperas, saucedas arbustivas (*Salicion discolori-neotrichae*) y adelfares (*Rubro ulmifolii-Nerietum oleandri*), acompañados de zarzales (*Rubro ulmifolii-Coriarietum myrtifoliae*), juncales (*Cirsio monspessulani-Holoschoenetum*) y formaciones de *Helosciadatum nodiflori*.

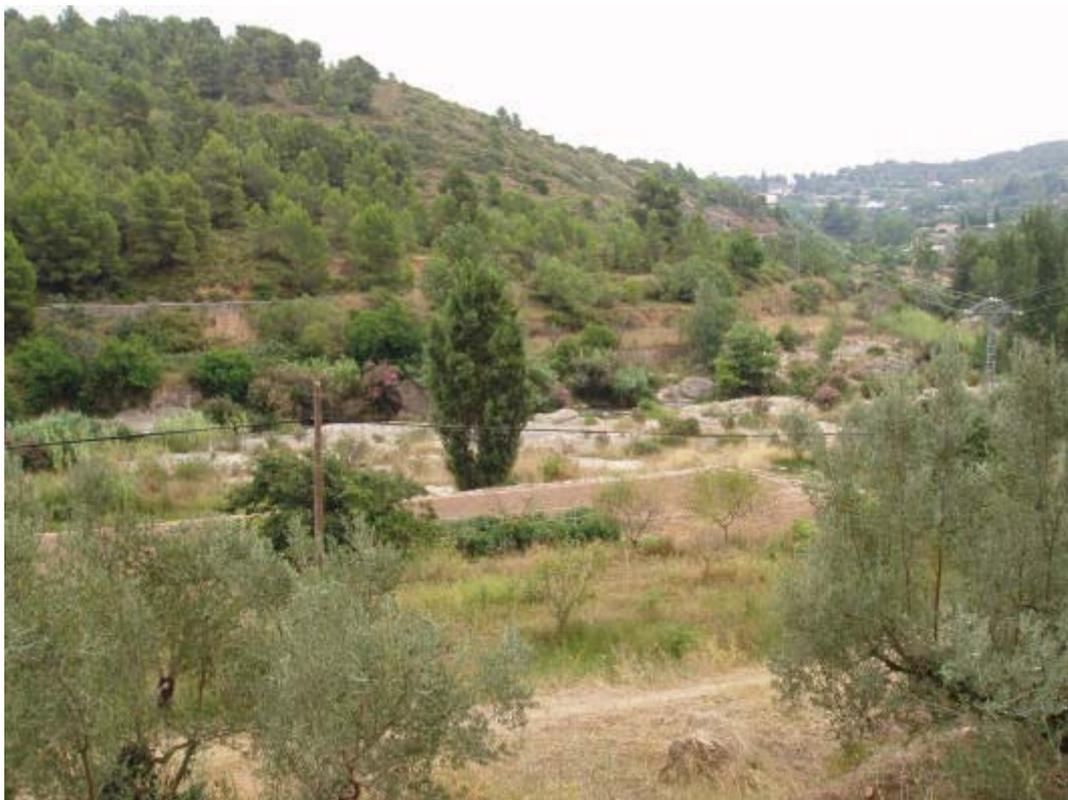
ID 9 QBR-P-9 (65)

El tramo comienza en la salida de agua del embalse del Regajo y acaba en las proximidades de la localidad de Navajas. Atraviesa un valle algo encajonado entre vegetación natural, aunque en la margen derecha se desarrollan terrazas de cultivo dedicadas a olivar y cerezo, por lo que la conectividad es moderada. La calidad del río no es elevada por la presencia de infraestructuras transversales en el cauce y la reducida cobertura vegetal. Las comunidades están representadas por saucedas arbustivas (*Salicion discolori-neotrichae*), adelfares (*Rubus ulmifolii-Nerietum oleandri*) y, en menor medida, choperas, zarzales (*Rubus ulmifolii-Corietum myrtifoliae*), cañaverales (*Arundini-Convolvuletum sepium*), juncales (*Cirsio monspessulani-Holoschoenetum*), apareciendo pequeñas formaciones de mansiega (*Soncho maritimi-Cladietum marisci*).

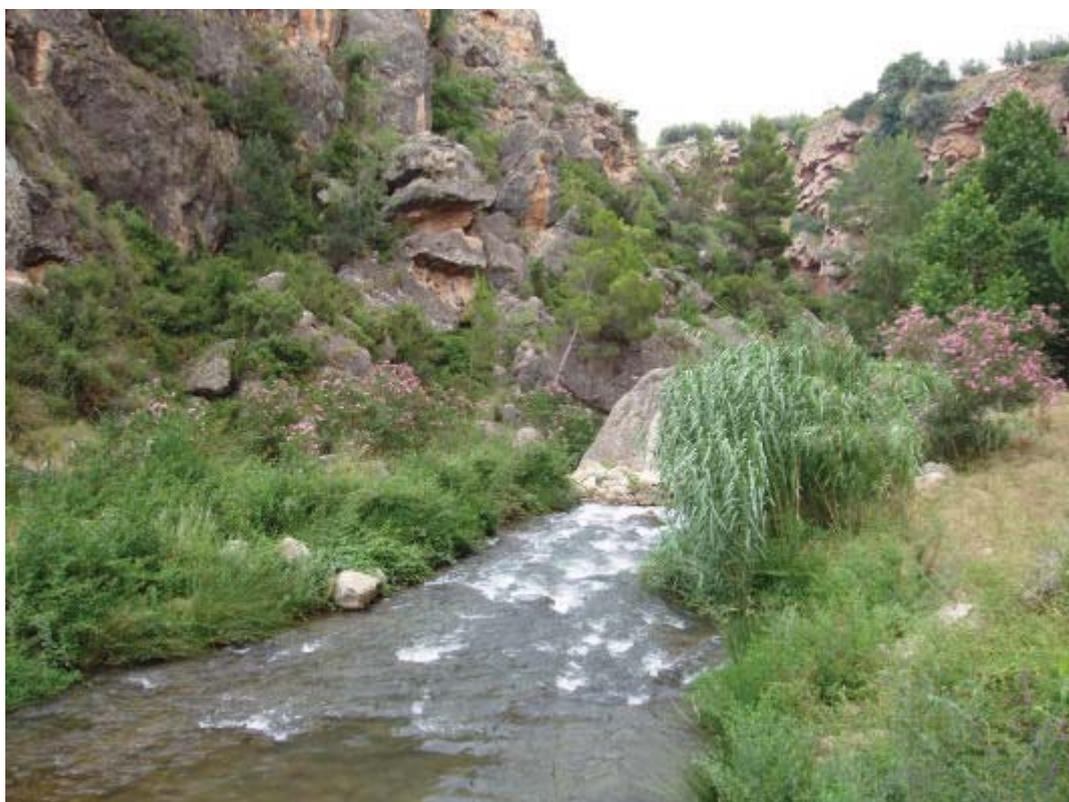
ID 11 QBR-P-11 (40)

El tramo comienza en los estrechos de Navajas y acaba cerca de la población de Segorbe, en las proximidades del castillo de la Estrella. El río discurre inicialmente por un paraje muy encajonado, que se va abriendo progresivamente hacia Segorbe, rodeado por vegetación natural y con puntuales zonas cultivadas. Pese a la naturalidad del tramo, la calidad resulta moderada por la presencia de alteraciones en el cauce, cuyo lecho se ha reducido en ocasiones artificialmente para facilitar el acceso al río, lo que afecta significativamente a la conectividad. El río atraviesa un paraje de gran belleza por la presencia de cortados calizos con cascadas, siendo frecuentado por bañistas en las pocas zonas donde el acceso es posible. Los bosques de ribera están dominados por adelfales (*Rubus ulmifolii-Nerium oleandri*), choperas y saucedas arbustivas (*Salix discolori-neotrichae*), estando el resto de la cubierta representada por zarzales (*Rubus ulmifolii-Corietum myrtifoliae*), juncales (*Peucedano hispanici-Sonchetum aquatilis*) y cañaverales (*Arundini-Convolvuletum sepium*).
