***“Evaluación del estado ecológico de los ríos de la
cuenca hidrográfica del Júcar mediante el uso del
índice QBR”.***

Memoria final

Jardí Botànic, Universitat de València

**Trabajo realizado por el Jardí Botànic de la Universitat de València, Estudi General
para la Confederación Hidrográfica del Júcar**

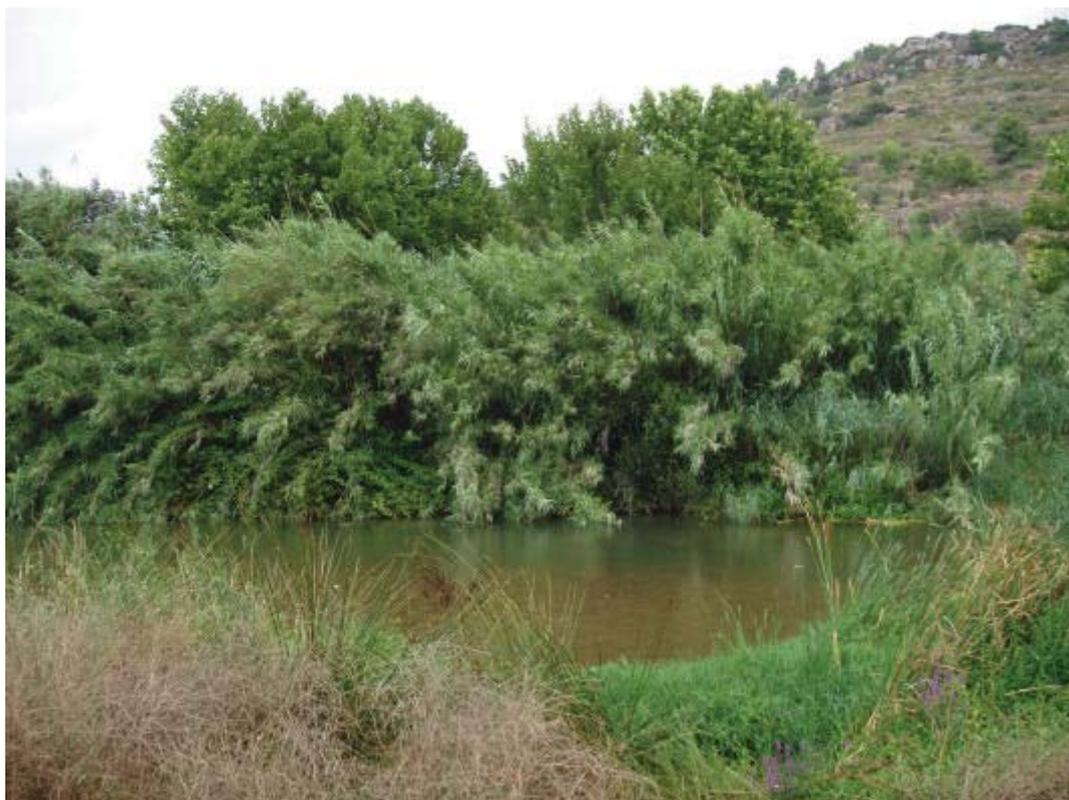
ID 12 QBR-P-12 (45)

El tramo discurre entre el castillo de la Estrella y la población de Geldo, acabando a unos dos kilómetros al este de la población. El río atraviesa un valle relativamente abierto, rodeado por terrazas de cultivo, que modifican el canal y explican la ausencia de conectividad con la vegetación natural. Estas alteraciones, unidas a la escasa cobertura vegetal, motivan el reducido valor de calidad. La vegetación de ribera está así caracterizada por laxas saucedas arbustivas (*Salicion discolori-neotrichae*), acompañadas por zarzales (*Rubus ulmifolii-Corietum myrtifoliae*), juncales (*Peucedano hispanici-Sonchetum aquatilis*) y cañaverales (*Arundini-Convolvuletum sepium*) y algún ejemplar aislado de *Ulmus minor*.

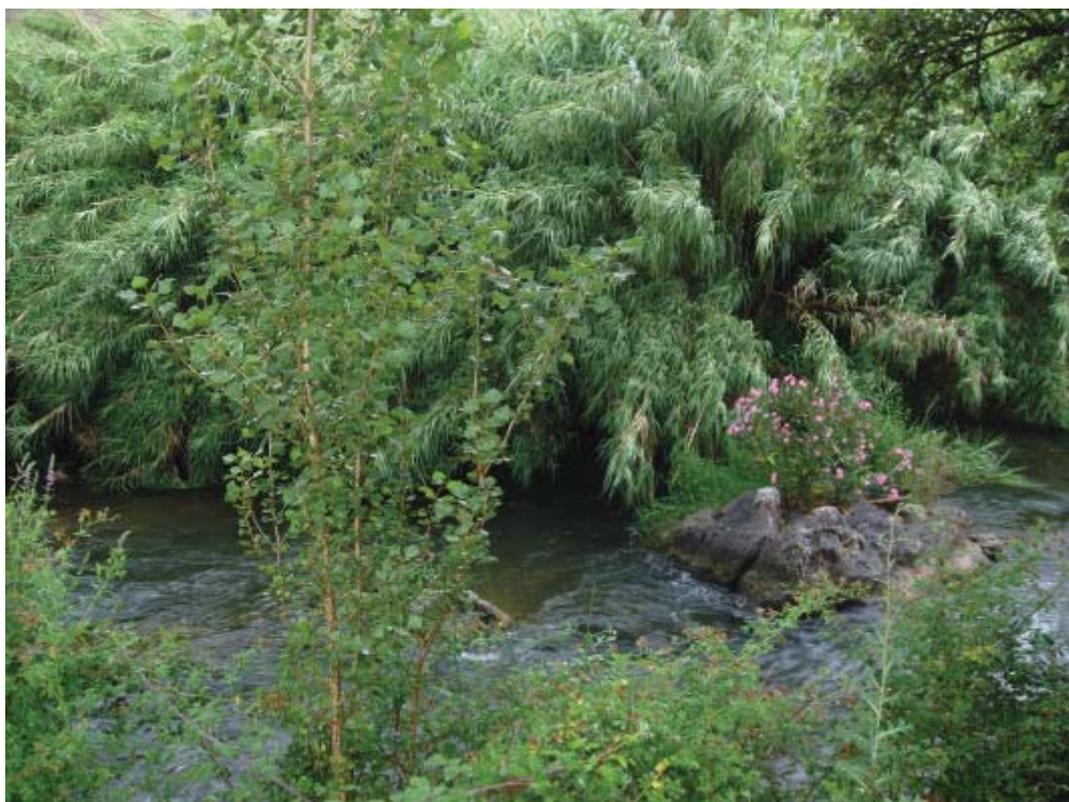
El tramo comienza a unos dos kilómetros al este de Geldo y acaba cerca de Soneja, un kilómetro río abajo de la CV-230. El río sigue su recorrido por un valle abierto, rodeado de cultivos, pero la vegetación de ribera ha cambiado y ahora está dominada por cañaverales (*Arundini-Convolvuletum sepium*), con muy baja participación de saucedas arbustivas (*Salicion discolori-neotrichae*). También comienzan a desarrollarse choperas de árboles híbridos y pequeñas formaciones de *Helosciadatum nodiflori*. Los bajos valores de calidad se explican igualmente por la modificación del canal del río y la ausencia de conectividad, como resultado del cultivo de las terrazas adyacentes.

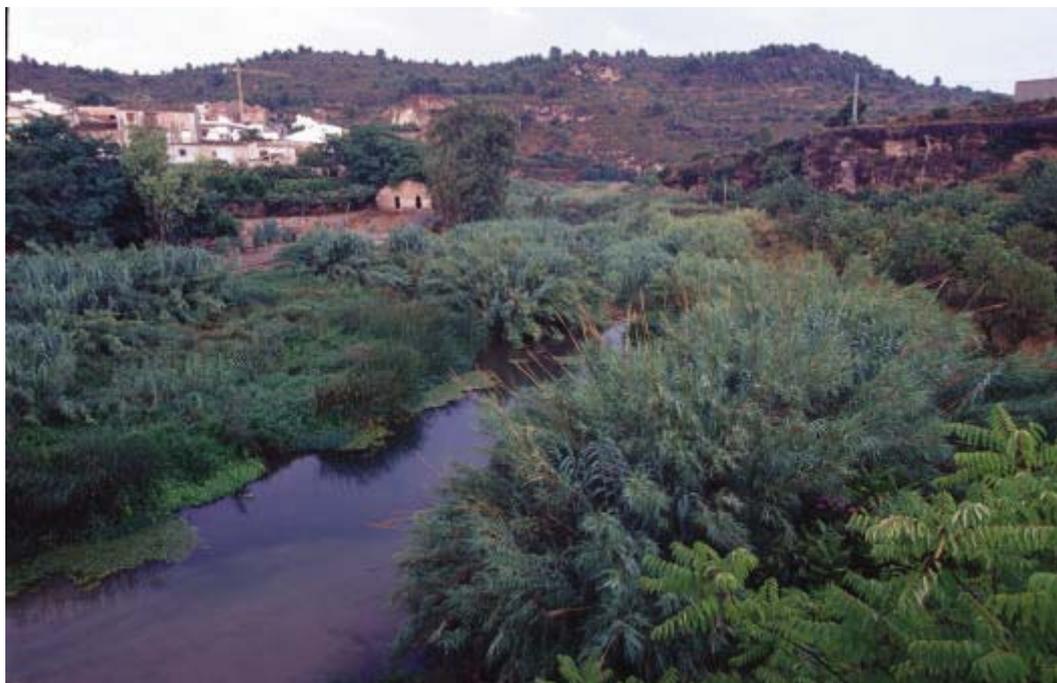
ID 13 QBR-P-13 (45)

El tramo comienza un kilómetro río abajo de la CV-230, en Geldo, y acaba cerca del embalse de Algar de Palancia (en construcción). La calidad del río continua siendo baja por la presencia de terrazas de cultivo adyacentes, siendo la calidad de la cubierta especialmente baja por el reducido número de especies autóctonas. La modificación del canal y la ausencia de conectividad contribuyen igualmente al bajo desarrollo de los bosques de ribera, que sólo están representados por pequeñas manchas de *Ulmus minor* y una excesiva biomasa de cañas (*Arundini-Convolvuletum sepium*), con puntuales formaciones de *Thypha angustifolia*. Por otra parte, abundan las especies alóctonas, como chopos híbridos, *Ailanthus altissima*, o *Celtis australis*, que llegan a formar comunidades a lo largo del río. En este tramo existen nueve azudes que exprimen considerablemente el caudal.

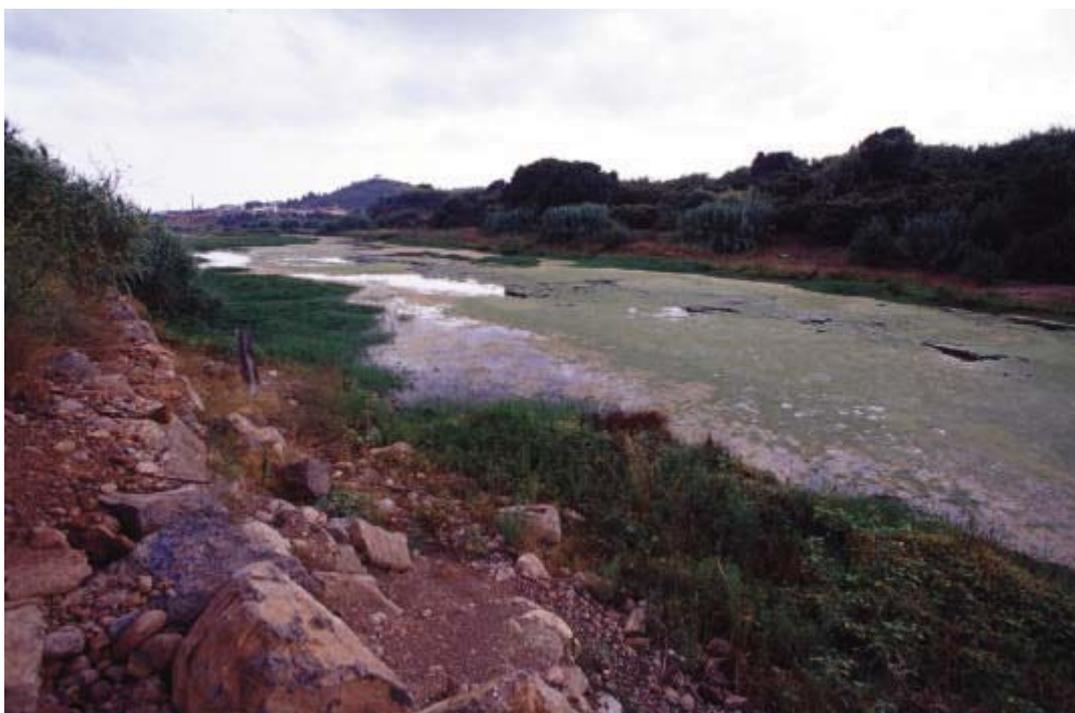
ID 14 QBR-P-14 (20)

Tramo comprendido entre el embalse de Algar de Palancia (en construcción) y las cercanías de Alfara de Algimia. El río discurre por un valle relativamente abierto, que hace años estaba caracterizado por extensas graveras, cuyo cauce ha sido modificado recientemente y prácticamente canalizado, por lo que la ausencia de cobertura vegetal es prácticamente constante. Sólo aparecen algunos cañaverales (*Arundini-Convolutum sepium*) y pies aislados de *Ulmus minor*. Es de destacar la práctica ausencia de lámina de agua.

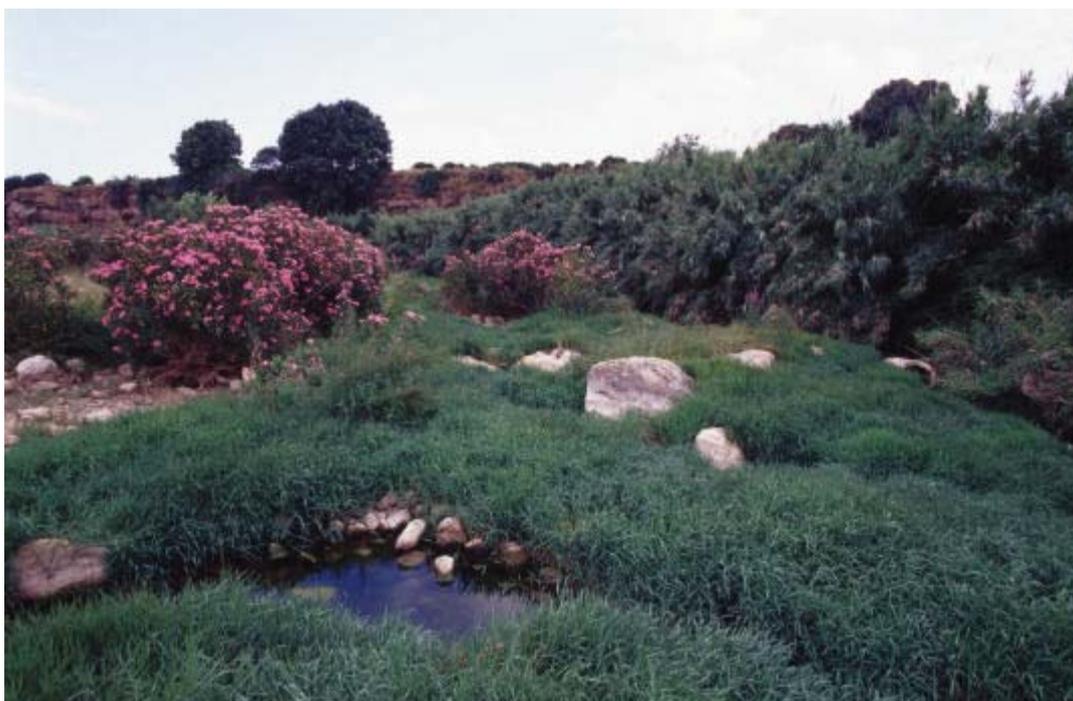
ID 15 QBR-P-15 (45)

El tramo comienza en las cercanías de Alfara de Algimia y acaba en la zona conocida como Cárcel. Se produce una ligera recuperación de la calidad por la mejora en la estructura y grado de la cubierta vegetal. No obstante, las terrazas de cultivo presentes en ambas márgenes, dedicadas a frutales de regadío (naranja) y algarrobos, son ahora las responsables de la ausencia de conectividad y la alteración del canal del río. La cobertura vegetal está representada básicamente por cañaverales (*Arundini-Convolvuletum sepium*), adelfales (*Rubus ulmifolii-Nerietum oleandri*) y comunidades de *Tamarix* (*Tamaricetum gallicae*).

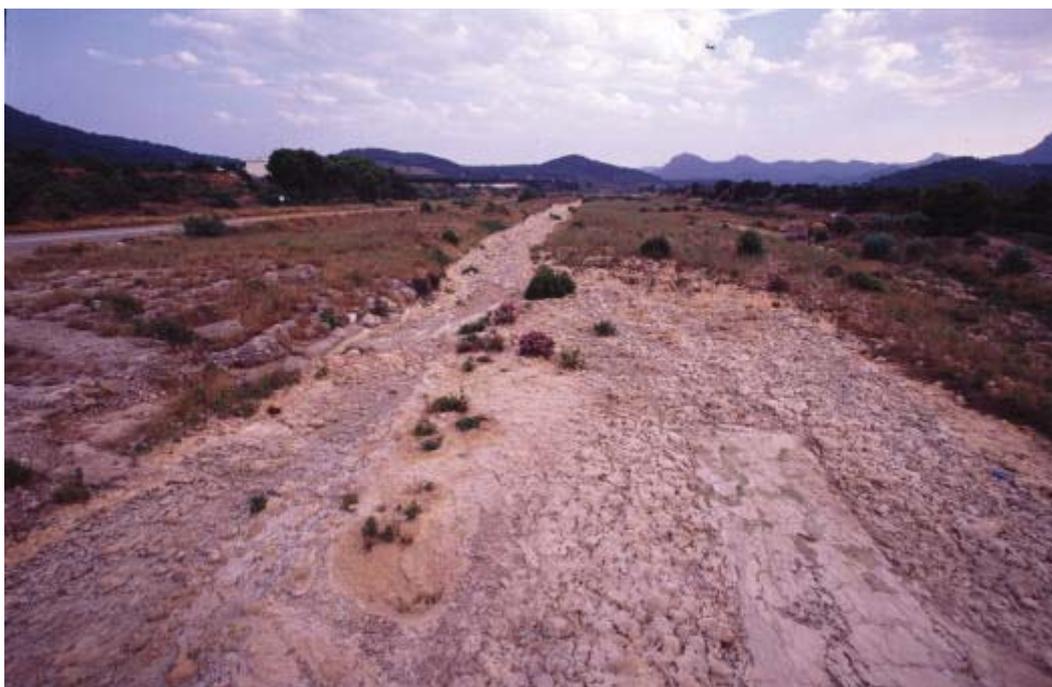
ID 16 QBR-P-16 (20)

Tramo comprendido entre el paraje conocido con el nombre de Cárcel y poco después de la localidad de Estivella. Se trata de una amplia gravera con aspecto de rambla, en la que la ausencia de agua es prácticamente constante. Las márgenes adyacentes están dedicadas al cultivo de naranjos, cuyas terrazas han modificado el canal y explican la ausencia de conectividad con los ecosistemas naturales. La escasa vegetación ribereña está caracterizada por cañaverales (*Arundini-Convolvuletum sepium*), adelfales (*Rubro ulmifolii-Nerietum oleandri*) y comunidades de *Tamarix* (*Tamaricetum gallicae*).

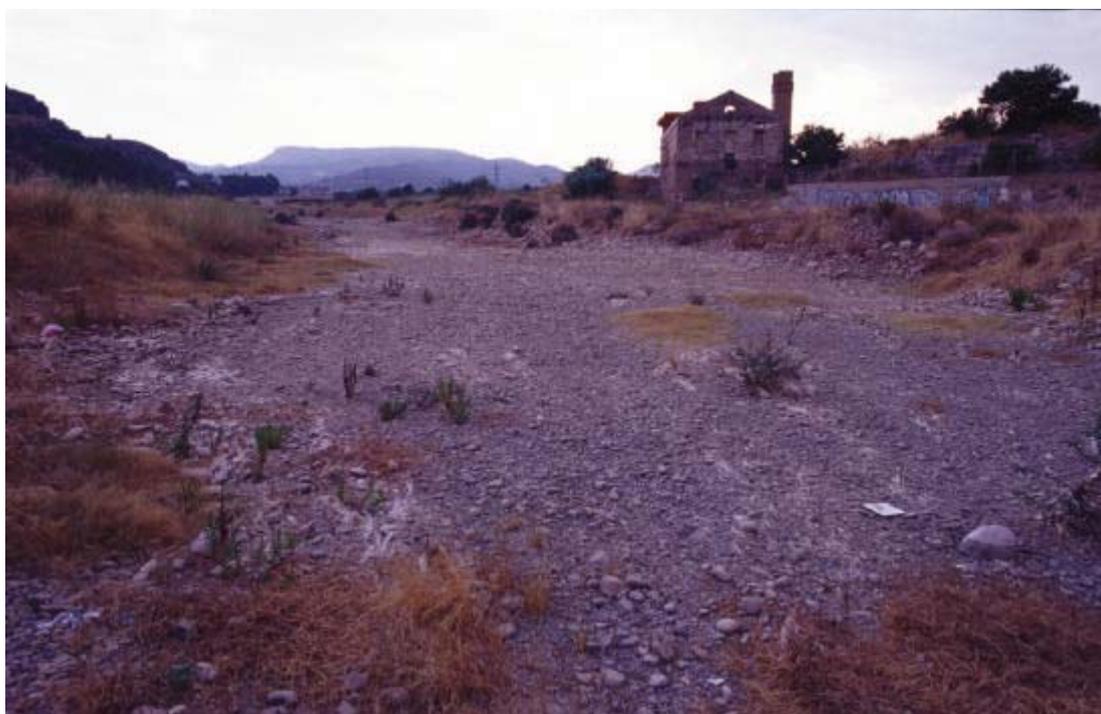
ID 17 QBR-P-17 (10)

El tramo comienza poco después de la localidad de Estivella y acaba en la desembocadura del Palancia al mar. El río discurre aquí por un amplio lecho de gravas, en un paraje profundamente transformado, con total ausencia de lámina de agua, y en ocasiones (como a su paso por la localidad de Sagunto) parcialmente encauzado. La vegetación de ribera está representada sólo por formaciones aisladas de *Tamarix* (*Tamaricetum gallicae*) y adelfas (*Rubo ulmifolii-Nerietum oleandri*).

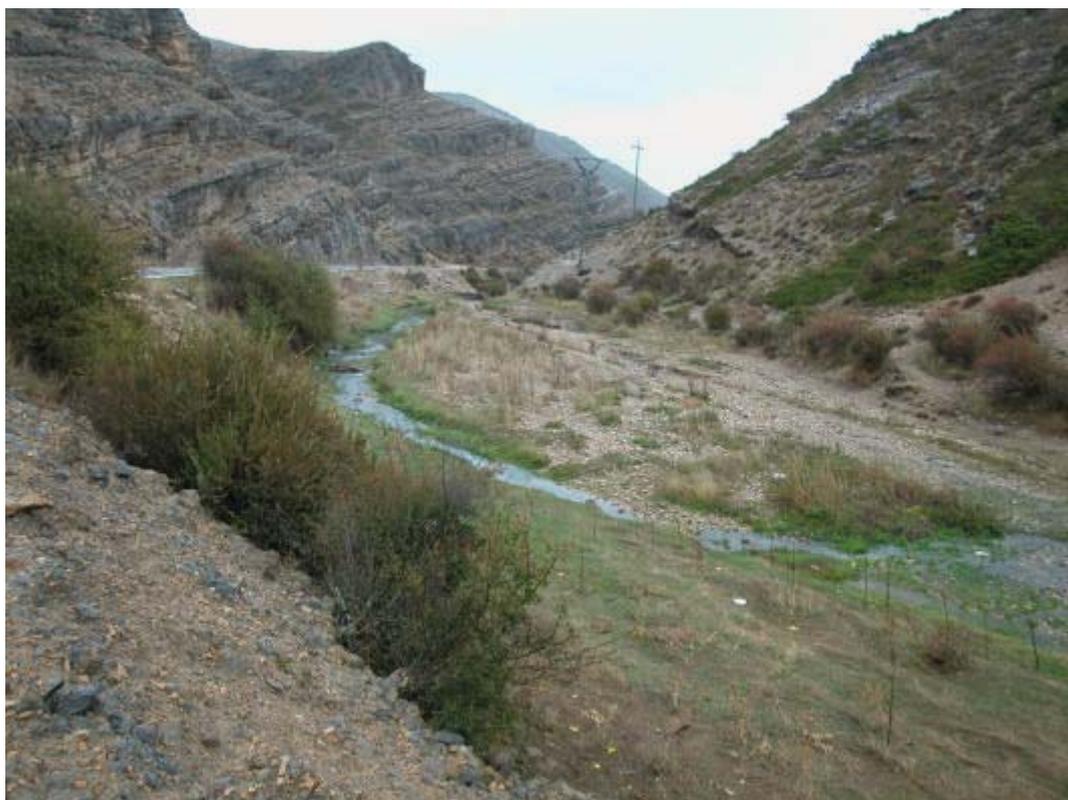
Tramo ID-38: QBR-T17 (100)

Tramo situado entre las proximidades de Griegos y el Estrecho del Molino Viejo (cerca de Tramacastilla). Se caracteriza por presentar una vegetación de ribera muy degradada, con presencia únicamente de pastizales de *Trifolio-Cynodontetum* y herbazales nitrófilos, con la presencia de ejemplares aislados de rosales o *Berberis*. Discurre por una zona caliza muy carstificada, por lo que el agua circula oculta durante la mayor parte del año, salvo en época de lluvias o durante el deshielo, hecho, que unido a un intenso pastoreo, provoca la inexistencia de una vegetación de ribera bien estructurada. Este tramo presenta una conectividad con el ecosistema forestal adyacente (pinares de pino silvestre (*Junipero-Pinetum sylvestris*) superior al 50%. En las zonas no boscosas contacta con cultivos de anuales de secano o con pastizales secos.

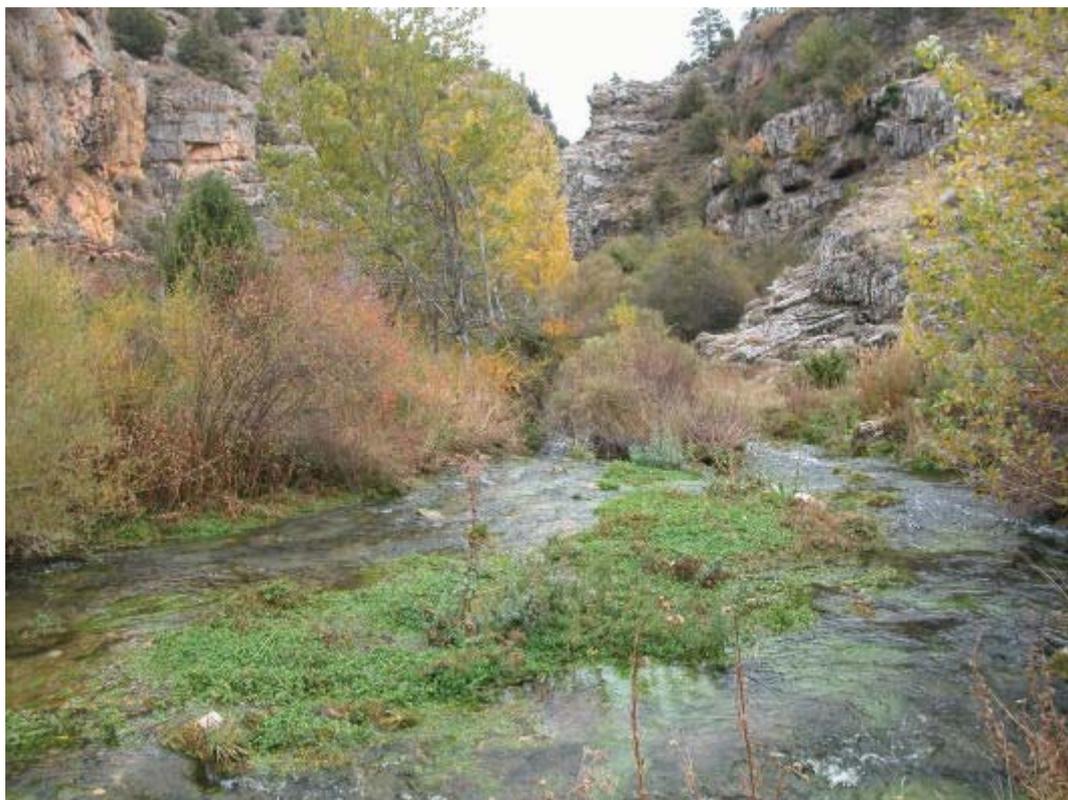
Tramo con una vegetación de ribera muy bien estructurada, prácticamente en estado natural. La existencia de un caudal continuo, así como la inaccesibilidad del terreno, favorecen el desarrollo de las comunidades climatófilas. Las comunidades riparias están constituidas por saucedas de *Salix purpurea* y *S. eleagnos*, con densas arbustadas caducifolias de rosales, majuelos, zarzales, agracejos y *Cornus*. La excelente calidad de las aguas permite el crecimiento de macrófitos acuáticos, siendo importantes las comunidades de *Potamogeton coloratus* y de *Helosciadum nodiflorum*. Intercalados con los bosques de sauces y las arbustadas, aparecen pastizales hemicriptofíticos de fenal (*Brachypodium phoenicoides*). La conectividad de la vegetación de ribera con el ecosistema forestal (pinares de pino negral, *Pinus nigra* Subs. *salzmanii*) es total. Este tramo se extiende desde el Estrecho del Molino Viejo hasta la base de la Peña Blanca, en las proximidades de Tramacastilla.

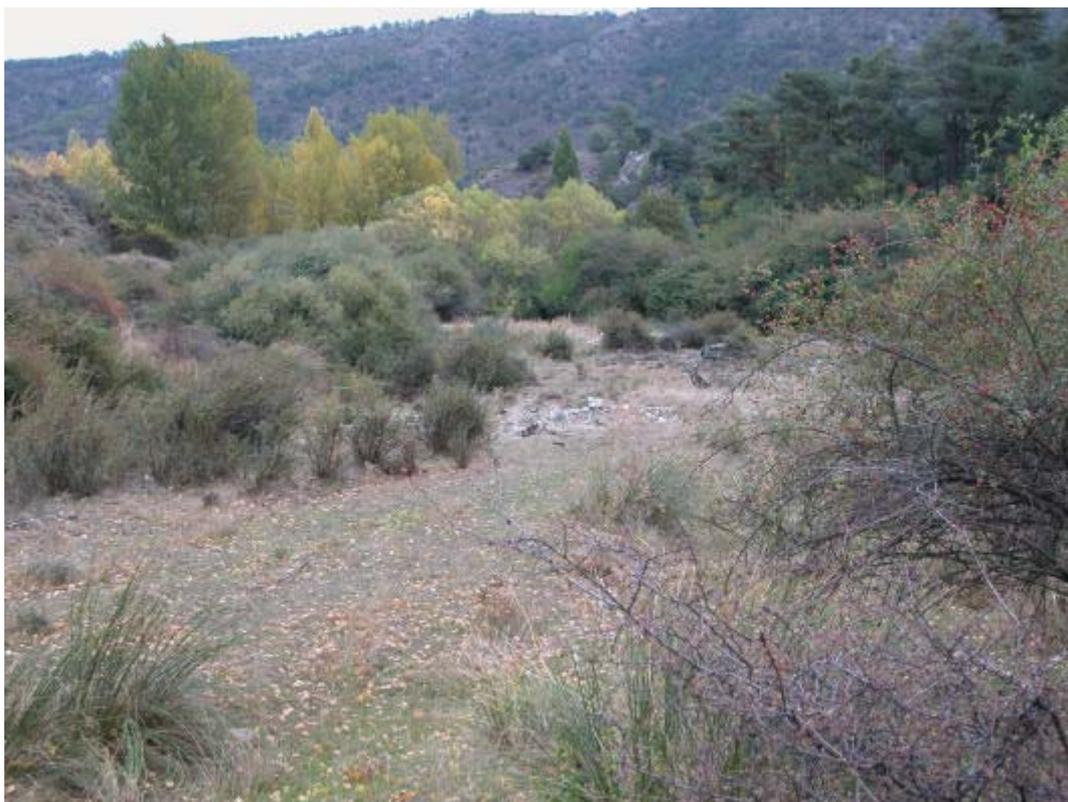
Tramo ID-2; QBR-T16 (65)

Tramo situado entre el final del Estrecho de Barrancohondo y las proximidades de Tramacastilla. Está formado por saucedas mixtas de *Salix fragilis*, *S. purpurea* y *S. eleagnos*, con arbustadas caducifolias bien estructuradas de majuelos, rosales, agracejo, zarzales y otros caducifolios. Intercaladas con las saucedas y las arbustadas aparecen plantaciones de chopos alóctonos. La excelente calidad de las aguas permite aún la existencia de importantes manchas de comunidades de macrófitos acuáticos (*Ceratophyllum sp.*, *Helosciadum nodiflorum*). A destacar también la existencia de juncuales y herbazales húmedos de *Epilobium hirsutum* y *Mentha sp. pl.* La vegetación de ribera contacta con cultivos herbáceos de regadío y de manera puntual con carrascales y matorrales. En este tramo existe una estación de aforo denominada Tramacastilla.

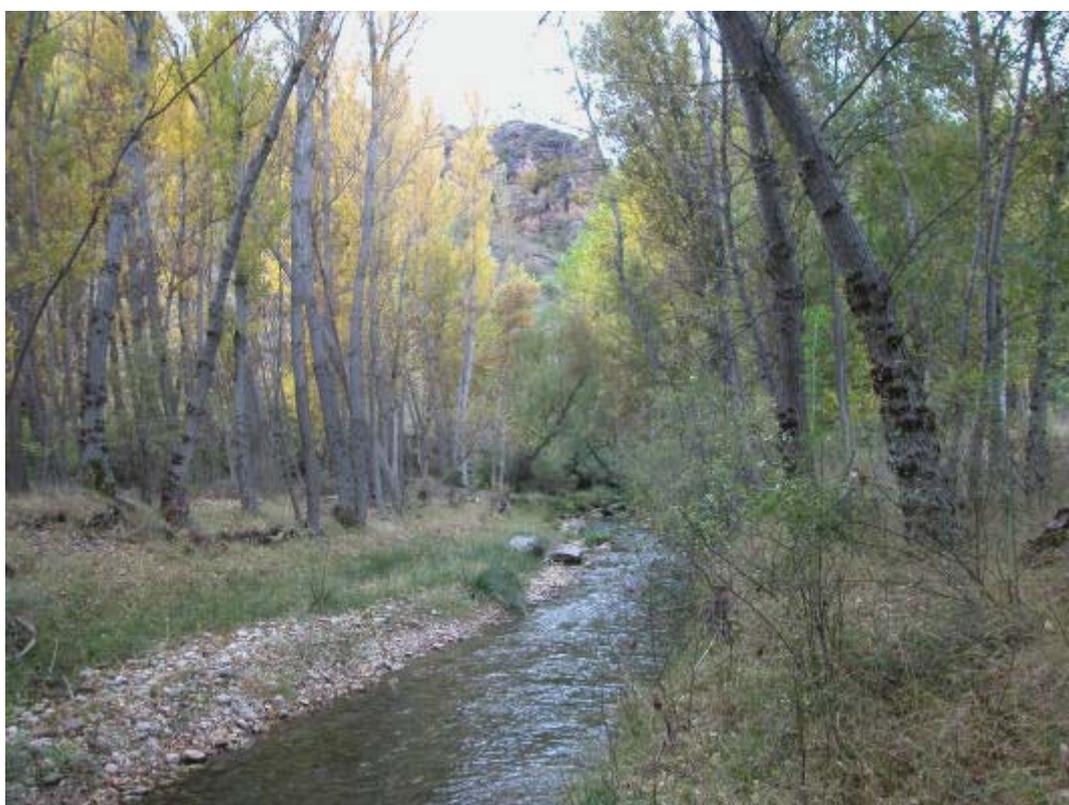
Tramo ID-5; QBR-T19 (25)

Este tramo se extiende entre las poblaciones de Tramacastilla y Torres de Albarracín. Discurre en su totalidad entre cultivos herbáceos de regadío, aunque de manera puntual contacta con pinares de pino negral (*Pinus nigra*). La vegetación de ribera está constituida por alamedas (*Populus alba*) con un buen sotobosque de arbustos caducifolios (rosales, majuelos, *Prunus*, *Ligustrum*, *Cornus* y zarzales), con ejemplares aislados de olmos, *Populus tremula* y sauces (*Salix alba* y *S. purpurea*). En los claros del bosque aparecen pastizales hemicriptofíticos de fenal (*Brachypodium phoenicoides*) y gramales del *Trifolio-Cynodontetum*, así como juncales.

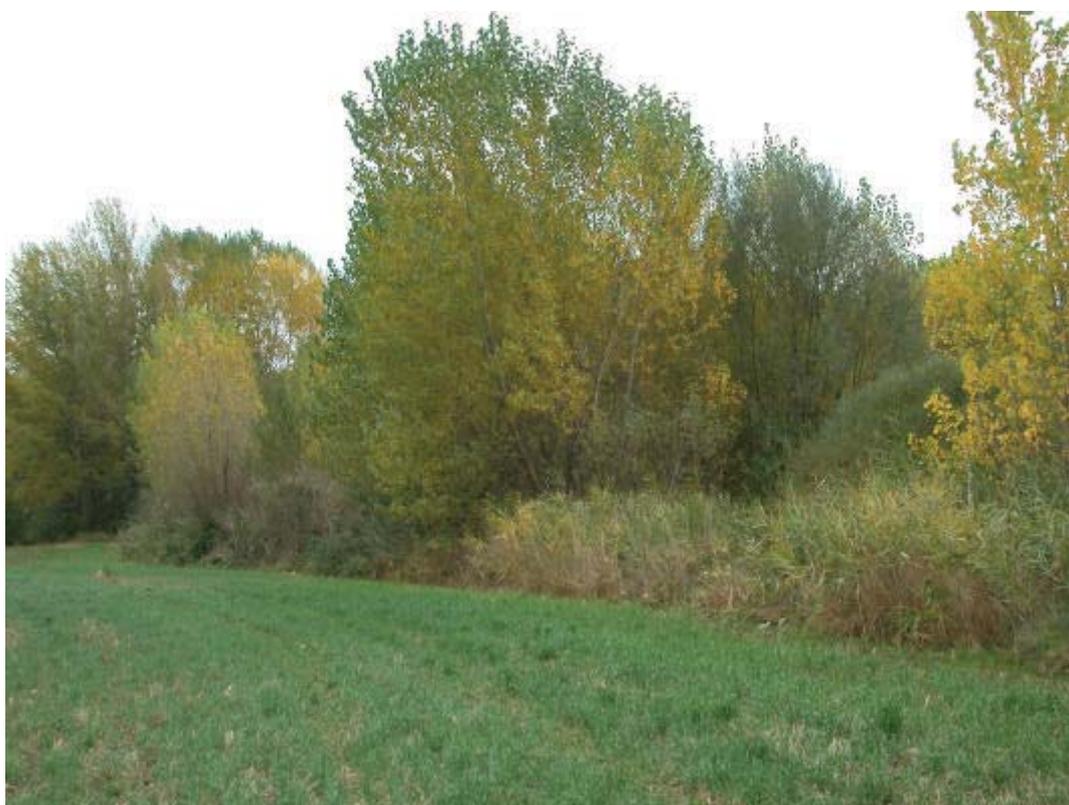
Tramo ID-6; QBR-T20 (75)

Tramo que discurre por la vega de Torres de Albarracín, rodeado de campos de cultivos herbáceos de regadío. El cauce del río se ha visto afectado, con una reducción importante del canal, como consecuencia de la actividad agrícola. Estos factores ha afectado de manera importante a la vegetación de ribera, por lo que en la actualidad ésta se limita a una estrecha franja en ambas orillas del río, formada por saucedas de *Salix eleagnos* y *S. purpurea*, junto con fragmentos de olmedas y comunidades de *Populus tremula*. Presenta un sotobosque rico en zarzales, rosales y majuelos. En las orillas abundan los carrizales y juncales.

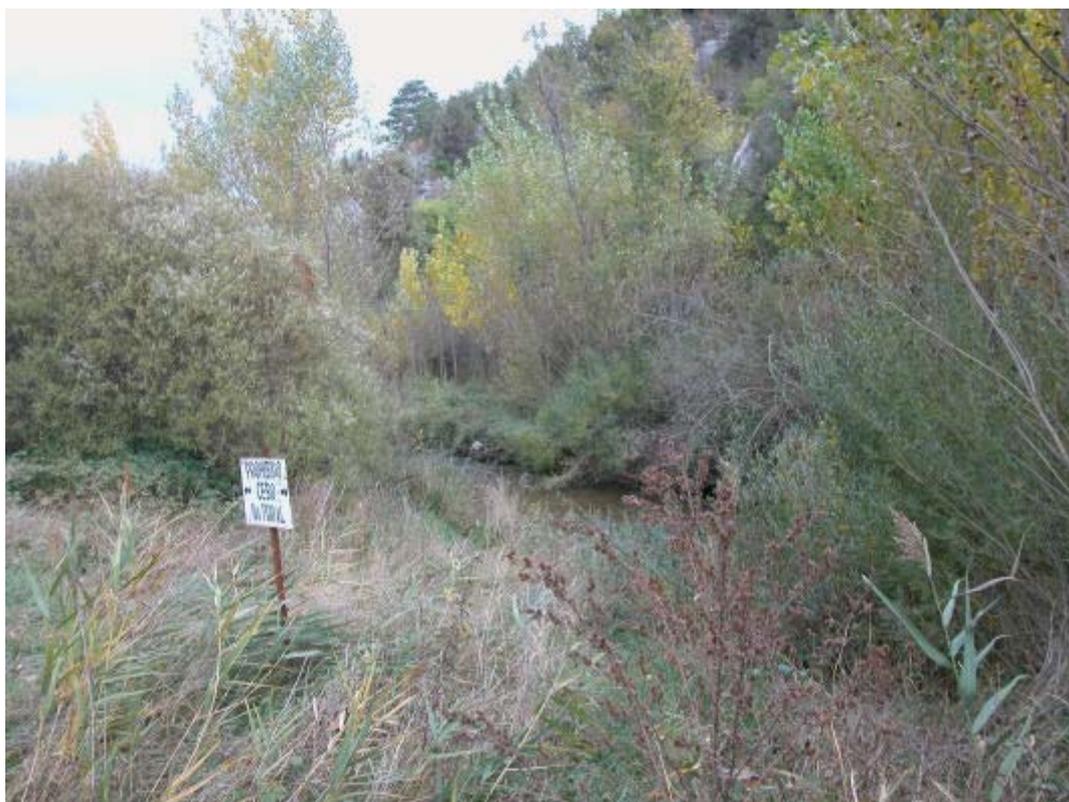
El las proximidades de El Sabinar (Torres de Albarracín) se produce un estrechamiento del valle del río Guadalaviar, impidiendo o limitando el aprovechamiento agrícola de dicho valle. Como consecuencia, la vegetación de ribera se encuentra mejor conservada, lo cual, unido a una conectividad con el ecosistema forestal adyacente superior al 50% (sabinares albares, *Juniperetum hemisphaerico-thuriferae*, y pinares de pino silvestre), confiere a este tramo un valor de QBR enclavado en la categoría de bueno. La vegetación de ribera está constituida por saucedas mixtas de *Salix eleagnos*, *S. purpurea* y *S. fragilis* y choperas de *Populus nigra*, con algún ejemplar aislado de *Populus tremula*. Presencia de un sotobosque bien estructurado de zarzales, rosales, *Cornus* y *Sambucus*.

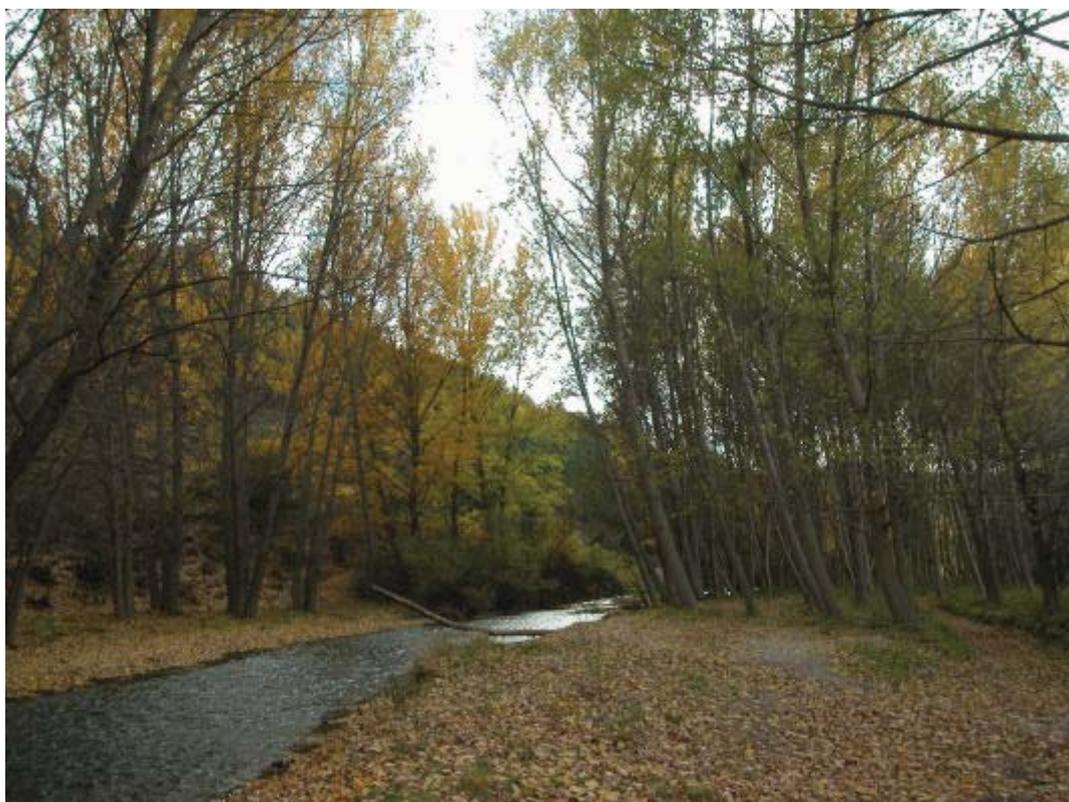
Tramo ID-8; QBR-T22 (45)

Tramo caracterizado por la existencia de una vegetación de ribera con un bajo porcentaje de recubrimiento y por encontrarse muy fragmentada. La mayor parte de la superficie potencial del bosque de ribera se encuentra ocupada por plantaciones madereras de chopos alóctonos. Las comunidades vegetales riparias están formadas por fragmentos de saucedas mixtas de *Salix fragilis* y *S purpurea*, con un sotobosque poco estructurado de zarzales y rosales. Aunque el estado de conservación de este tramo es malo, presenta una conectividad importante (superior al 50%) con el ecosistema forestal adyacente. Existe un azud de hormigón cuya finalidad es la captación de agua para una piscifactoría.

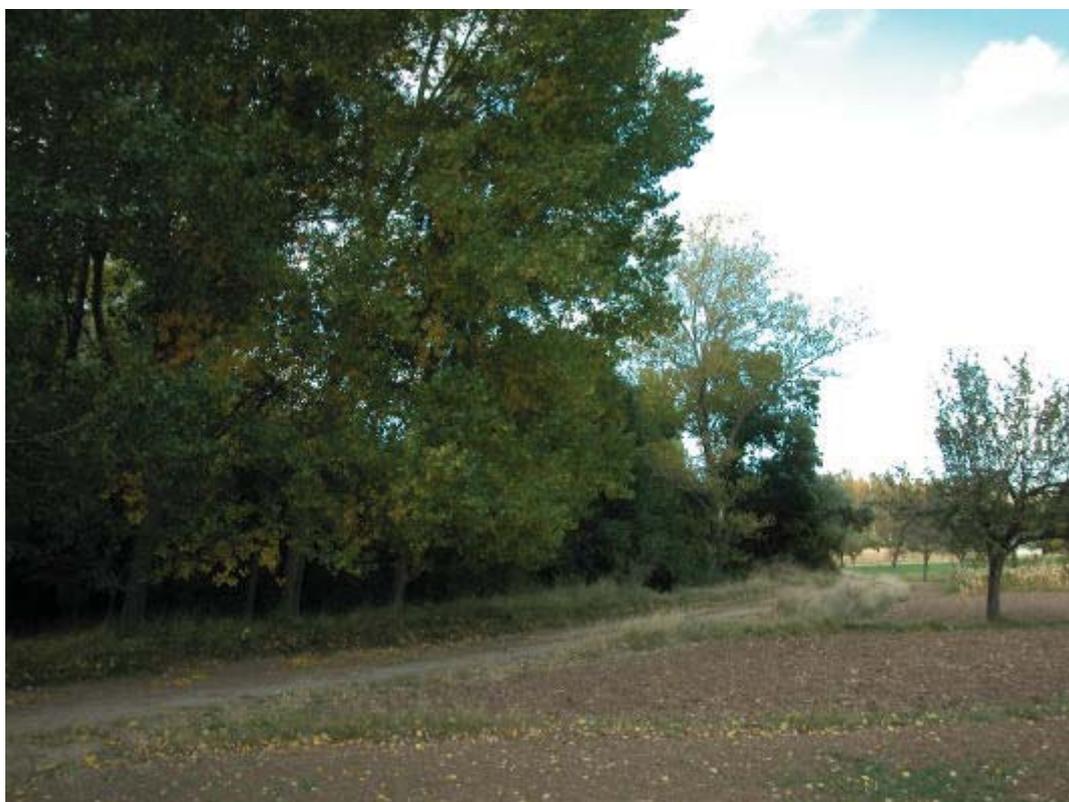
Tramo ID-10; QBR-T23 (50)

Tramo que abarca desde las Casas de los Pajares (Albarracín) hasta las proximidades de la confluencia con el Bco. de la Llanojera (Albarracín). Este tramo presenta un valor de QBR muy similar al anterior. Se caracteriza por presentar una vegetación de ribera constituida por alamedas con *Populus tremula* y saucedas de *Salix atrocinerea* y *S. fragilis*, con algunos fragmentos de olmeda y la presencia de arbustedas caducifolias poco estructuradas formadas por rosales, majuelos, zarzales y *Ligustrum*. La conectividad con el ecosistema forestal adyacente es inferior al 50%, únicamente en pequeñas zonas la vegetación de ribera contacta con carrascales (*Junipero-Quercetum rotundifoliae*), quejigales (*Violo-Quercetum faginae*), pinares de pino negral (*Pinus nigra*) o matorrales de degradación. Aunque el conjunto del tramo presenta un estado de conservación malo, de manera puntual aparecen zonas donde la vegetación de ribera presenta mayor diversidad y se encuentra mejor estructurada y conservada. En este tramo existen un total de 13 azudes, la mayoría de ellos utilizados para la captación de agua para el riego y formados por palos y piedras.

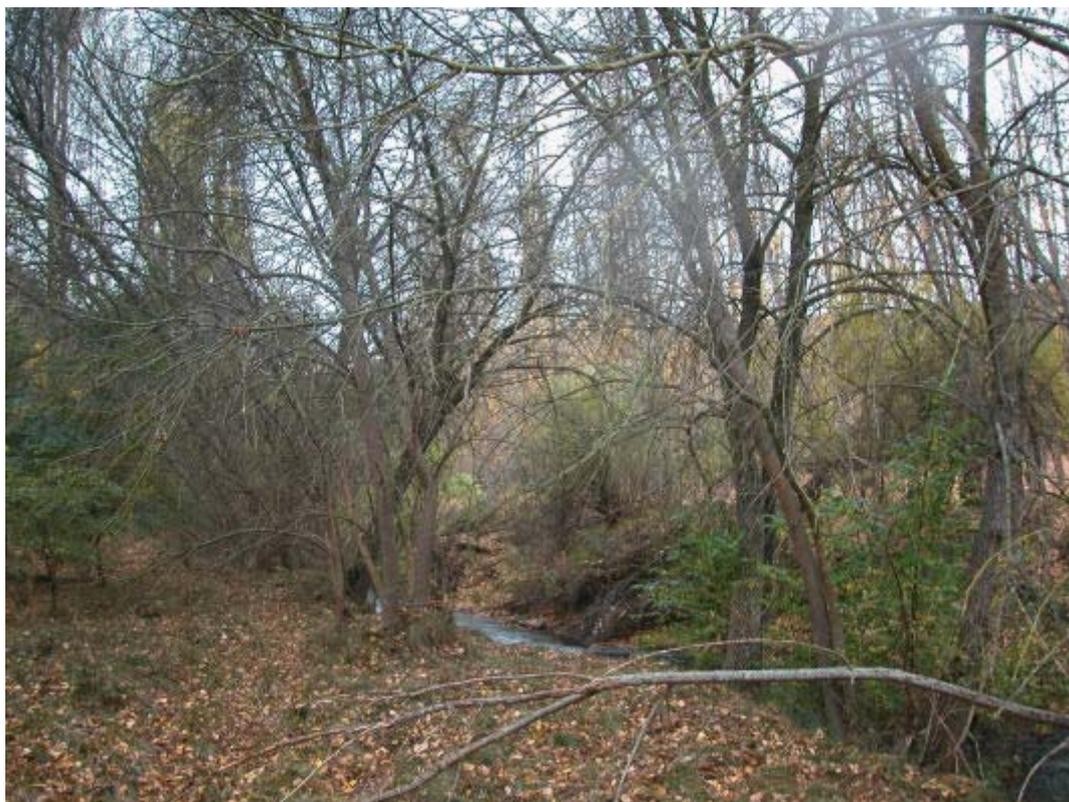
Tramo ID-11; QBR-T29 (95)

Este tramo se extiende entre las confluencias del Bco. de la Llanojera y del Bco. de la Cascada, ambos en término de Albarracín. Presenta un estado de conservación muy bueno, con una vegetación de ribera formada por saucedas de *Salix atrocinerea* y *S. purpurea* con chopos y fragmentos de olmedas con álamos. Así mismo, aparecen arbustadas caducifolias bien conservadas, formadas por majuelos, rosales, endrinos, zarzales y *Cornus*. Las comunidades naturales contactan normalmente con plantaciones de chopos alóctonos, aunque éstas se encuentran bastante alejadas de las orillas, permitiendo el buen desarrollo de la vegetación natural. No obstante, existe cierta conectividad con el ecosistema forestal adyacente (entre el 25% y el 50%), contactando las formaciones de ribera con carrascales (*Junipero-Quercetum rotundifoliae*) y quejigales (*Violo-Quercetum faginae*). En este tramo existe un azud para riego, formado por piedras y hormigón.

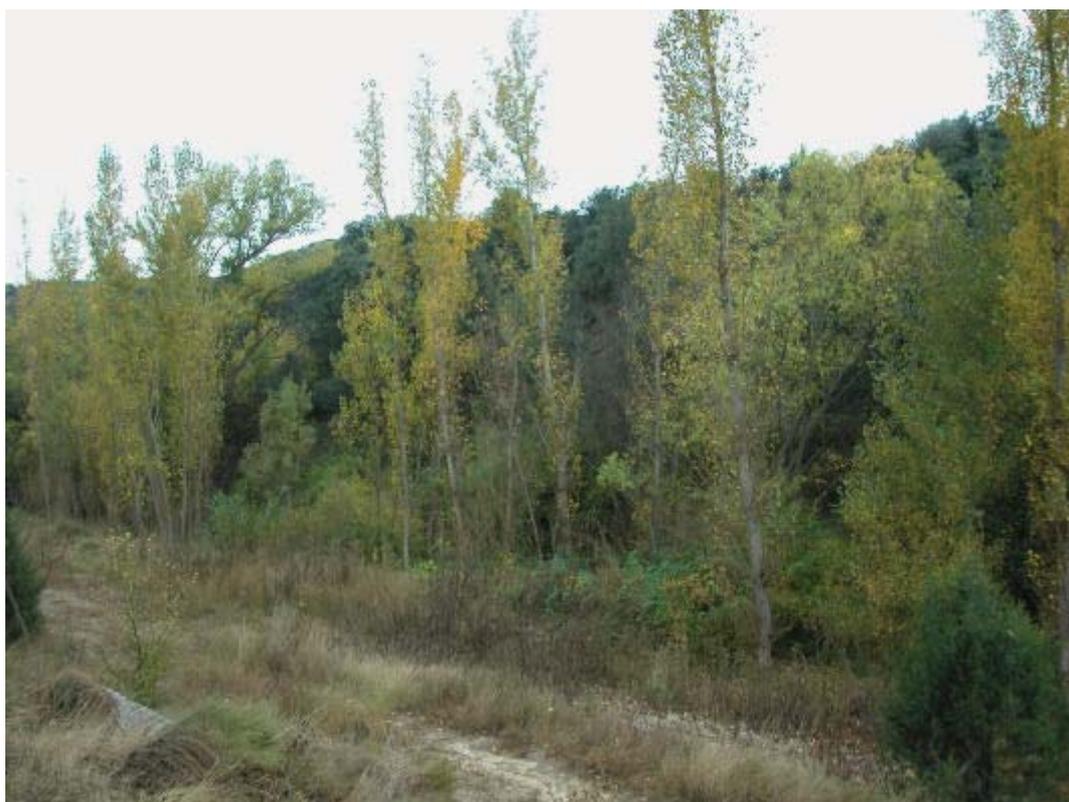
Tramo ID-12; QBR-T30 (80)

Tramo de características parecidas al anterior, aunque el estado de conservación de la vegetación de ribera es ligeramente menor, consecuencia de la existencia de una menor cobertura de la vegetación. Las comunidades vegetales existentes corresponden a saucedas de *Salix fragilis* y *S. purpurea* con chopos y fragmentos de olmedas y fresnedas con álamos. Se presentan también arbustadas caducifolias relativamente bien conservadas, formadas por majuelos, rosales, endrinos y zarzales, aunque menos ricas y densas que en el tramo anterior. Las comunidades naturales contactan, por una parte con cultivos de chopos alóctonos, y por otra con la vegetación forestal (carrascales, *Junipero-Quercetum rotundifoliae*), aunque la conectividad oscila entre el 25% y el 50%. Existe un azud para la captación de aguas de riego, construido con piedras en escollera.

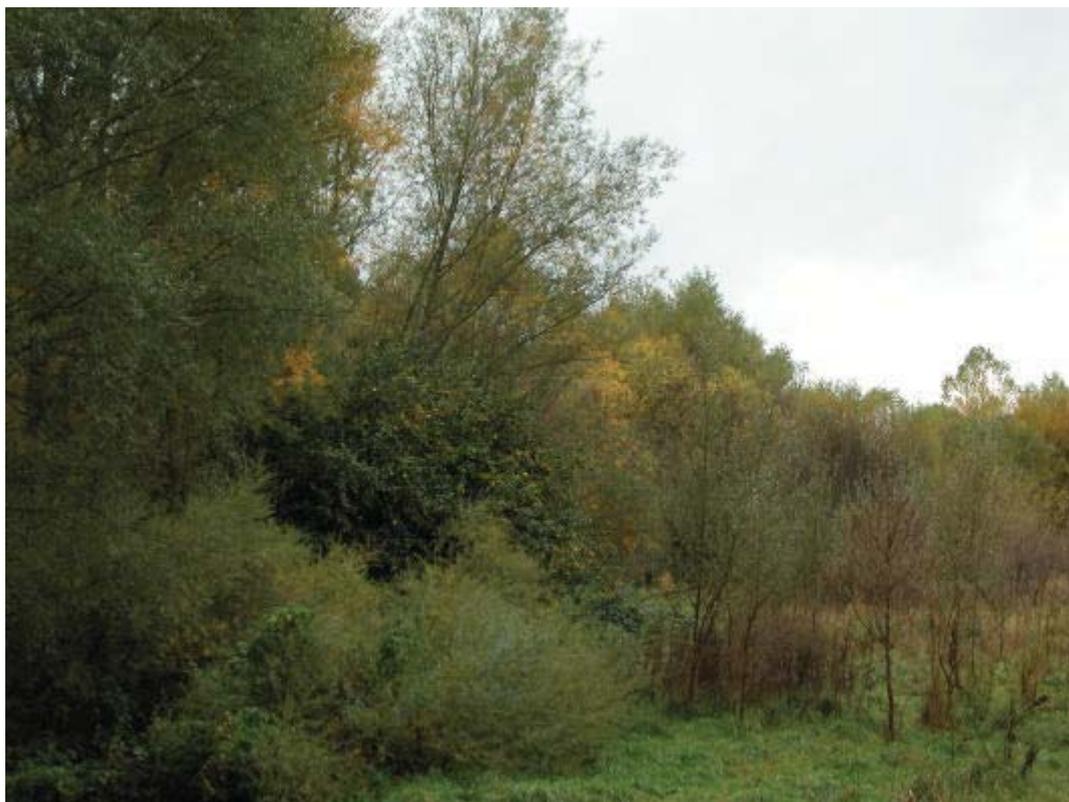
Tramo ID-15; QBR-T32 (100)

Tramo que presenta un óptimo estado de conservación, situado entre la Cueva de los Pescadores y el embalse del Arquillo de San Blas. La vegetación de ribera se caracteriza por la presencia de densas saucedas mixtas (formadas por *Salix purpurea*, *S. alba* y *S. fragilis*), fresnedas y alamedas en buen estado de conservación, con un denso sotobosque de arbustadas caducifolias formadas por zarzales (*Rubus caesius*), rosales (*Rosa sp. pl.*), majuelos (*Crataegus monogyna*), *Cornus sanguinea* y *Ligustrum vulgare*. La conectividad con el ecosistema forestal (carrascal-sabinar, *Junipero-Quercetum rotundifoliae*, y quejigales, *Violo-Quercetum fagineae*) adyacente es prácticamente total, lo cual contribuye a elevar el valor del QBR. Así mismo, aparecen pequeñas zonas que contactan con antiguos campos de cultivo, hoy en día abandonados, y que se encuentran en fase de recolonización por parte de las comunidades de ribera. Tal vez, este tramo sea uno de los mejor conservados del río Turia.

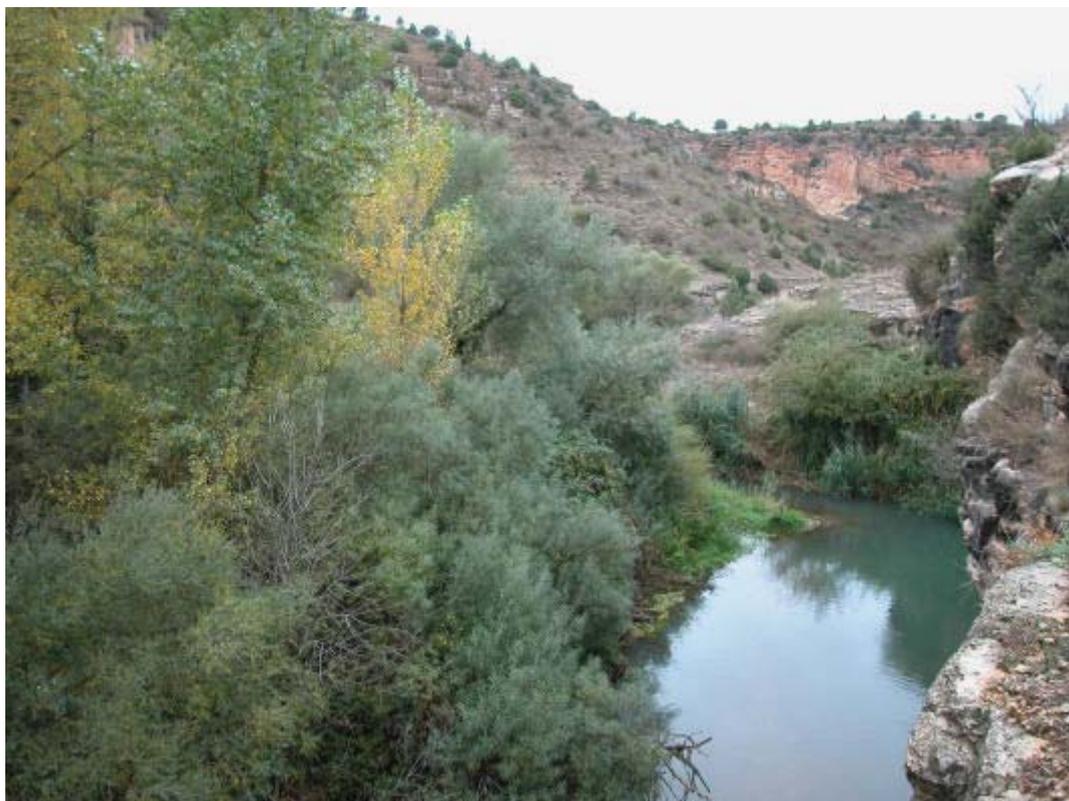
Tramo ID-16; QBR-T33 (95)

Al igual que el tramo anterior, éste también presenta un estado de conservación óptimo. La inaccesibilidad de la zona hace que se hayan conservado en buen estado los bosques de ribera, salvo los alrededores de la piscifactoría. Las formaciones vegetales presentes corresponden a saucedas mixtas (*Salix purpurea*, *S. eleagnos* y *S. alba*) bien conservadas, con importantes manchas de carrizales y herbazales húmedos (*Eupatorium cannabinum*, *Mentha sp. pl.*, *Epilobium hirsutum*). Así mismo, se presenta un denso sotobosque constituido por arbustadas caducifolias formadas por zarzales (*Rubus caesius* y *Rubus ulmifolius*), majuelos (*Crataegus monogyna*), rosales (*Rosa sp. pl.*) y endrinos (*Prunus spinosa*). La conectividad con el ecosistema forestal adyacente (sabinares de sabina negral, *Juniperus phoenicea*, con *Amelanchier ovalis*, y matorrales de substitución) es total. Existe una estación de aforo, denominada Arquillo de San Blas, y un azud (El Balsón) que da servicio a la piscifactoría y a las zonas de cultivo de la vega de San Blas (Teruel).

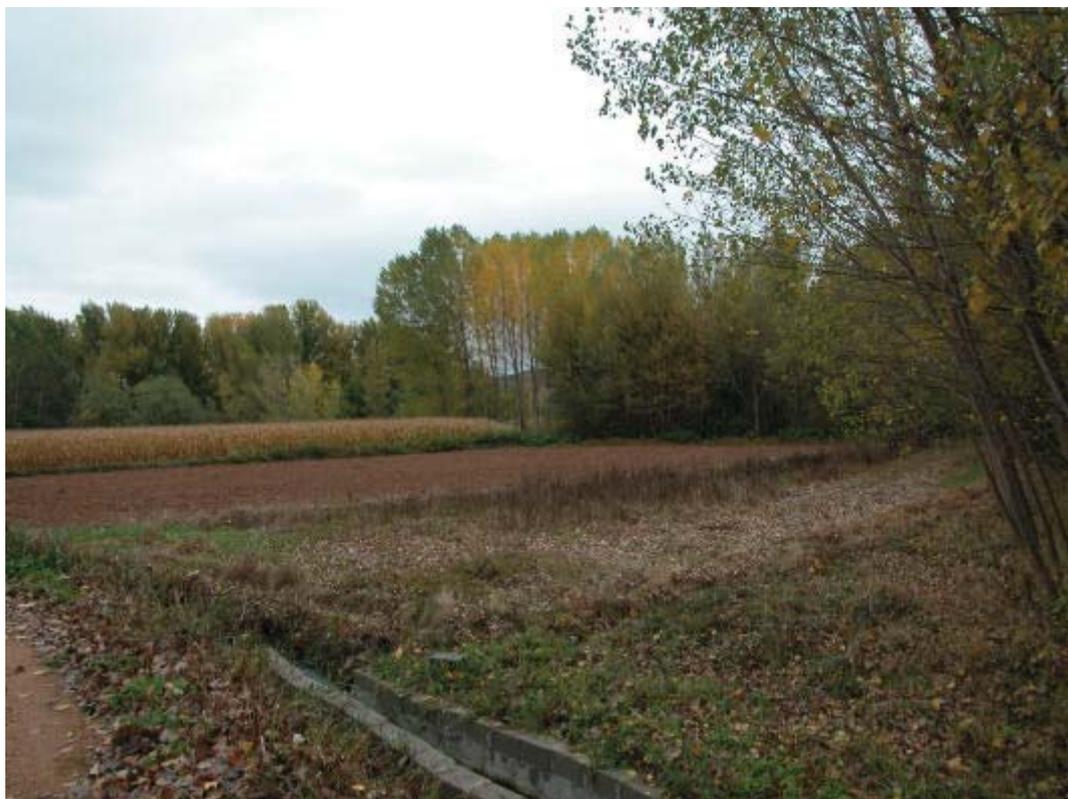
Tramo ID-17; QBR-T34 (20)

Tramo muy extenso comprendido entre San Blas (Teruel) y Casas Bajas (Valencia), caracterizado por situarse en una zona de vega con un intenso aprovechamiento agrícola, donde la vegetación de ribera presenta una calidad pésima de conservación, consecuencia de la baja densidad de la cubierta vegetal, entre un 10-50%, de la mala estructura de las comunidades y por las modificaciones de las terrazas adyacentes así como por la reducción del canal del río. Además, la conectividad con el ecosistema forestal adyacente es inferior al 25%. Así pues, la vegetación se reduce a saucedas de *Salix atrocinerea* y *S. purpurea* muy fragmentadas, junto con rodales de olmedas (*Hedero-Ulmetum minoris*), con sotobosque de zarzales (*Rubus caesius* y *Rubus ulmifolius*), majuelos (*Crataegus monogyna*) y rosales (*Rosa sp. pl.*). En las orillas aparecen manchas de carrizales. En conjunto, la vegetación de ribera está limitada a una estrecha franja, rodeada de cultivos. En este extenso tramo se ubican una estación de aforo (Teruel) y 13 azudes para riego.

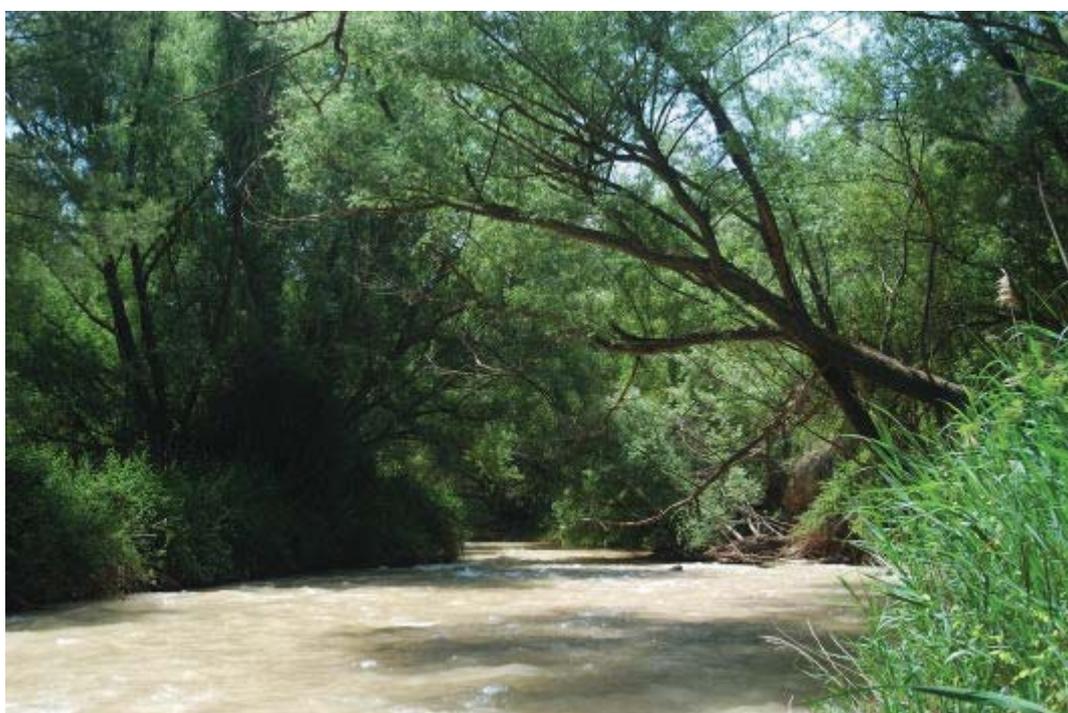
Tramo ID-18; QBR-T05 (100)

Tramo en óptimo estado de conservación, situado entre las poblaciones de Casas Bajas (Valencia) y la Olmeda (Cuenca). El estrechamiento del cauce del río, consecuencia de la orografía, ha permitido que la vegetación de ribera conserve un aspecto de naturalidad excelente, estando constituida por saucedas arborescentes (*Salix alba*, *S. atrocinerea*, *S. purpurea*) y alamedas con fresnos, con un sotobosque bien estructurado de zarzales (*Rubus caesius*) con majuelos (*Crataegus monogyna*), bojés (*Buxus sempervirens*) y madreselvas (*Lonicera peryclimenum*). Así mismo, la conectividad con el ecosistema forestal adyacente (pinares de pino de Alepo) es total.
