***“Evaluación del estado ecológico de los ríos de la
cuenca hidrográfica del Júcar mediante el uso del
índice QBR”.***

Memoria final

Jardí Botànic, Universitat de València

**Trabajo realizado por el Jardí Botànic de la Universitat de València, Estudi General
para la Confederación Hidrográfica del Júcar**

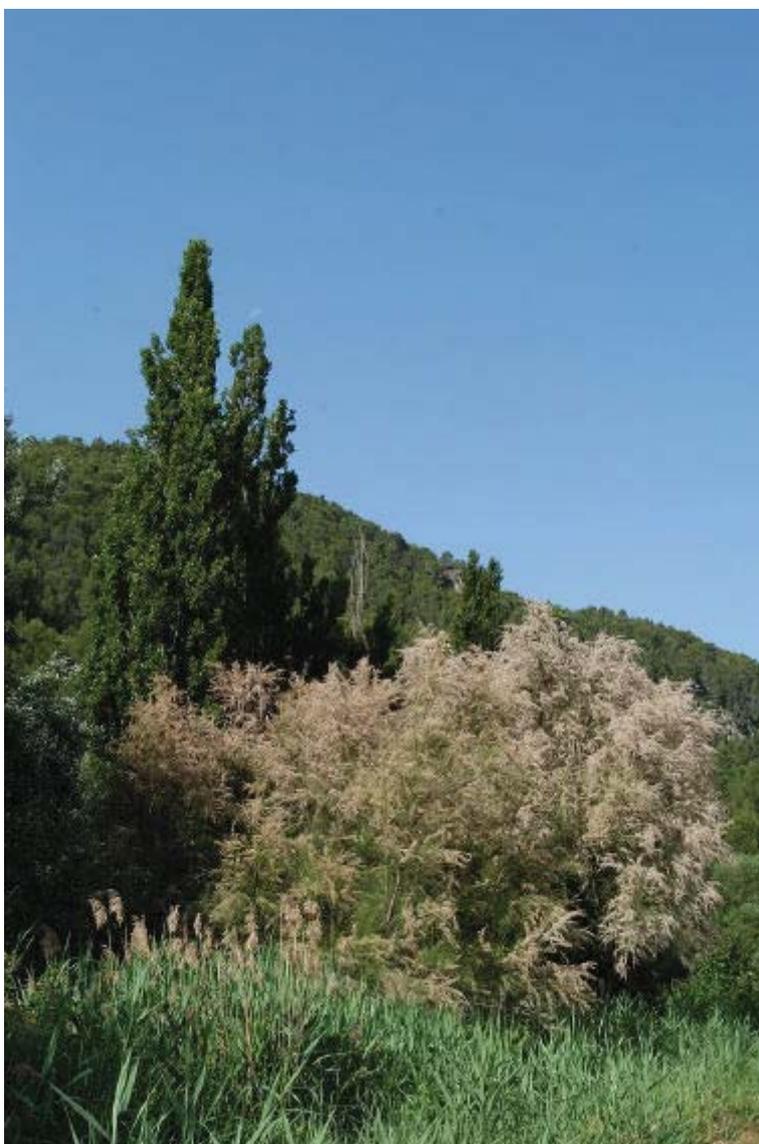
Tramo ID-19; QBR-T03 (40)

El ensanchamiento de la vega del río entre las localidades de La Olmeda y Las Rinconadas (ambas en Cuenca) ha permitido un aprovechamiento agrícola importante del territorio potencialmente apto para la vegetación de ribera. Como consecuencia, en la actualidad dicha vegetación está constituida por restos de tarayales (*Tamarix sp.*) y alamedas, reducida a una estrecha franja en ambas orillas del río y rodeada de cultivos de anuales asociados a permanentes en regadío. La conectividad con el ecosistema forestal adyacente es prácticamente nula. En este tramo existe un azud para riego denominado La Olmeda.

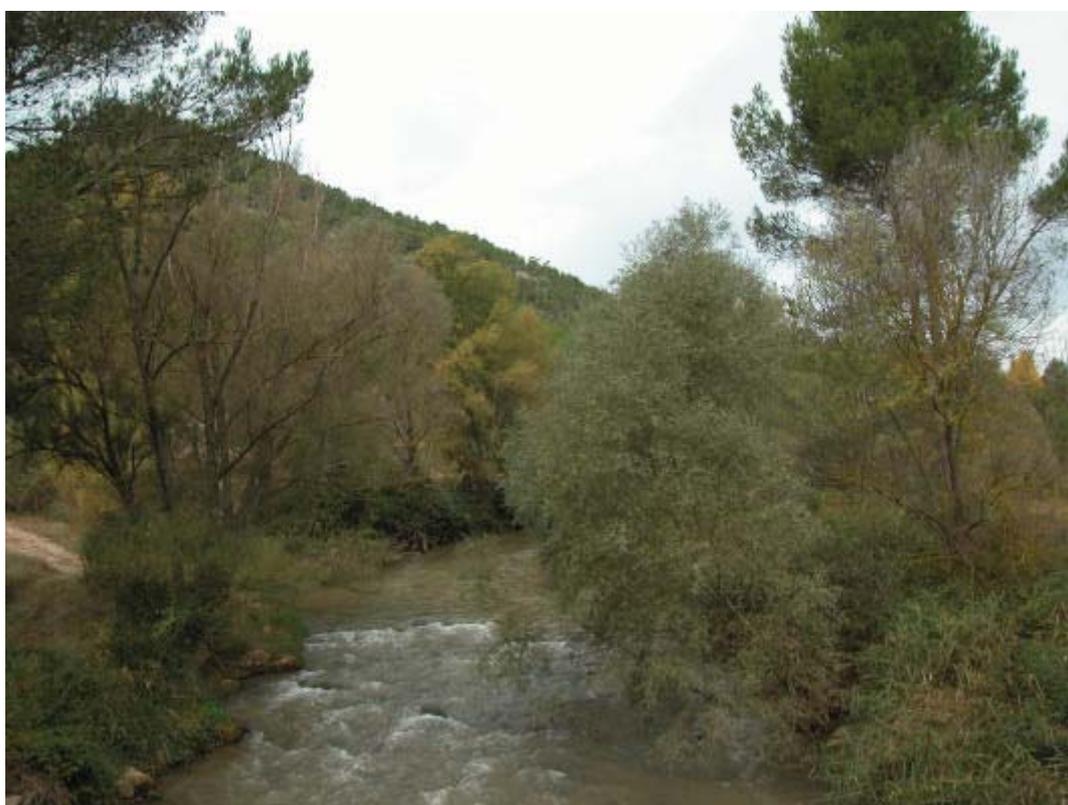
Tramo ID-21; QBR-T38 (60)

En el valle que rodea al Molino del Marqués (Aras de los Olmos) se produce un nuevo ensanchamiento del río, permitiendo un uso agrícola intensivo, lo cual repercute en una menor calidad de la vegetación de ribera. Así, en este tramo podemos encontrar saucedas mixtas (*Salix alba*, *S. purpurea*) y choperas autóctonas (*Populus nigra*) con un sotobosque de rosales (*Rosa sp. pl*) y zarzales (*Rubus ulmifolius*). La densidad de la cubierta vegetal no es muy alta y la conectividad con el ecosistema forestal adyacente (pinares de pino de Alepo) no llega al 50%, lo cual condiciona el valor final del QBR. Contacta con plantaciones de chopos alóctonos, intercaladas entre cultivos herbáceos de regadío. En este tramo existe un azud para riego denominado Molino Marqués.

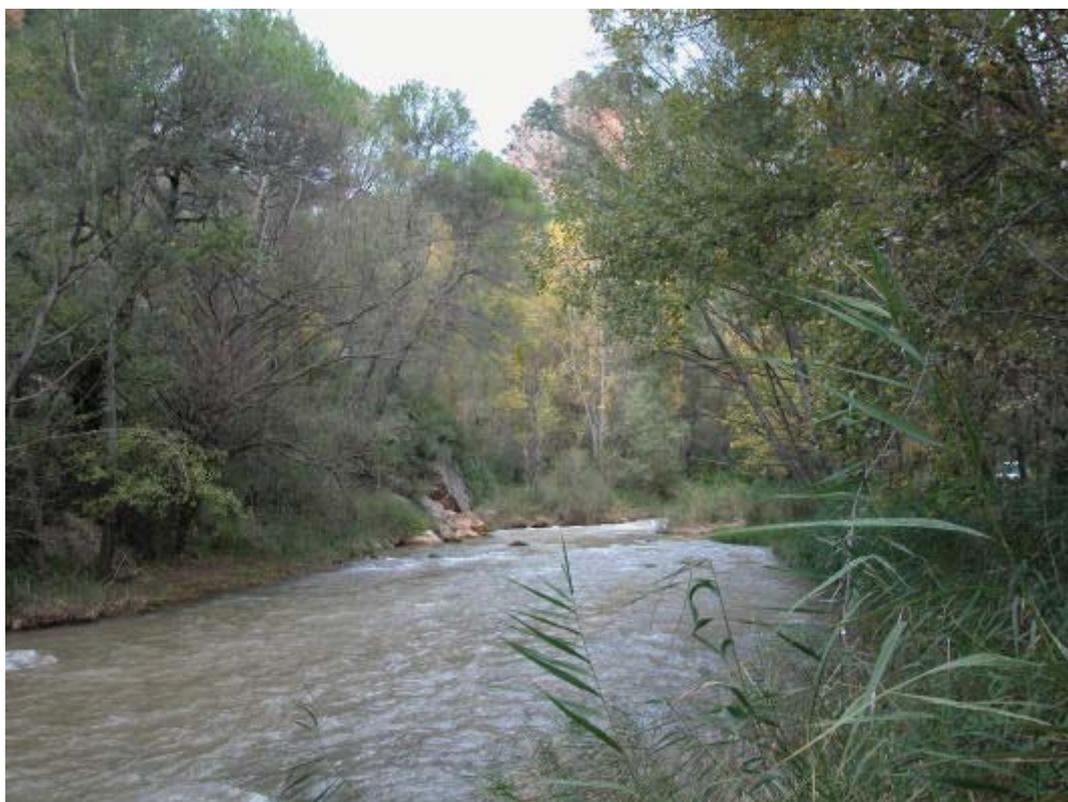
Tramo ID-22; QBR-T39 (90)

Un nuevo estrechamiento del cauce del río, como consecuencia de la abrupta orografía, permite de nuevo la existencia de una vegetación de ribera en buen estado de conservación, constituida por alamedas (*Populus alba*) con chopos (*Populus nigra*) y fresnos (*Fraxinus angustifolia*) y saucedas de *Salix purpurea*, aunque el sotobosque no es muy rico en especies (*Rubus ulmifolius* y *Dorycnium rectum*, junto con especies típicas de la maquia con la que contacta) y está poco estructurado. En las orillas crecen manchas importantes de carrizales. La conectividad con el ecosistema forestal adyacente (pinares de pino de Alepo cuyo sotobosque es una máquia mediterránea en buen estado de conservación) es total.

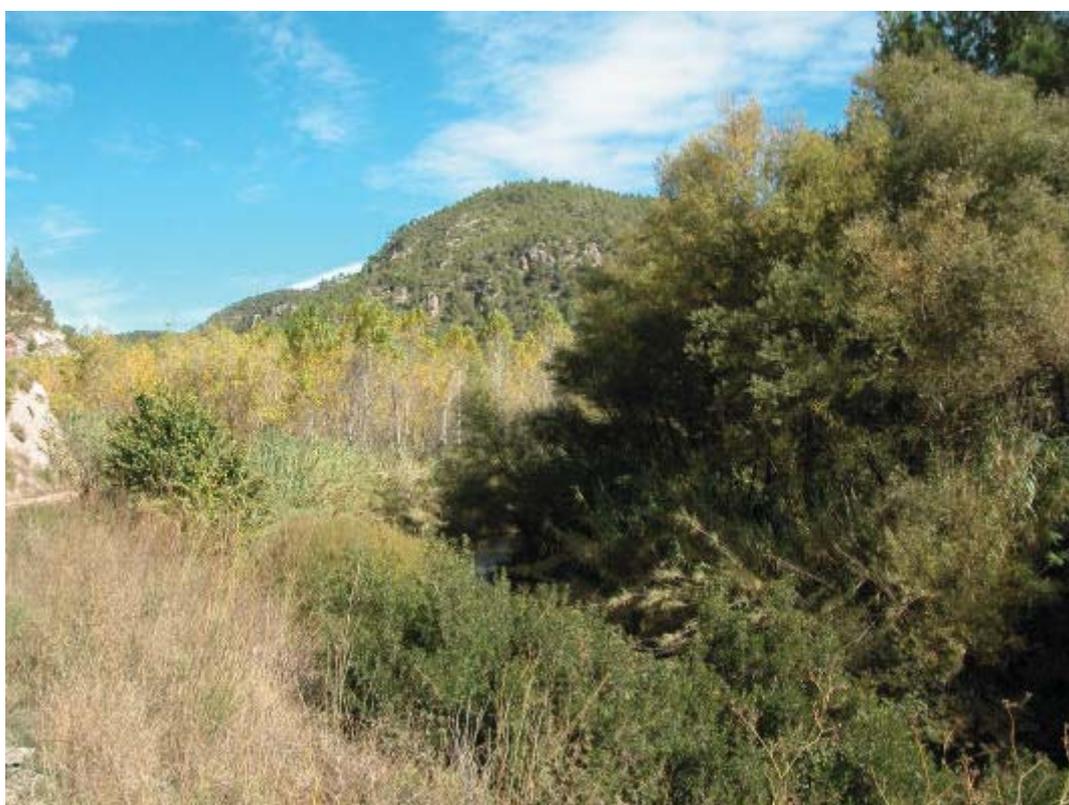
Tramo ID-24; QBR-T40 (100)

Tramo comprendido entre Zagra y el embalse de Benagéber. Presenta unas características muy parecidas al tramo anterior, del que se diferencia por la existencia de plantaciones de chopos alóctonos y que influyen en una ligera disminución del valor del QBR. La vegetación de ribera está constituida por saucedas mixtas de *Salix alba* y *S. purpurea*, con densos zarzales (*Rubus ulmifolius*). En las orillas aparecen manchas importantes de carrizales y cañaverales. Contacta con plantaciones de chopos alóctonos y con pinares de pino de Alepo, con lo cual la conectividad con el ecosistema forestal adyacente se sitúa entre 25-50%. Existe una estación de aforo denominada Zagra.

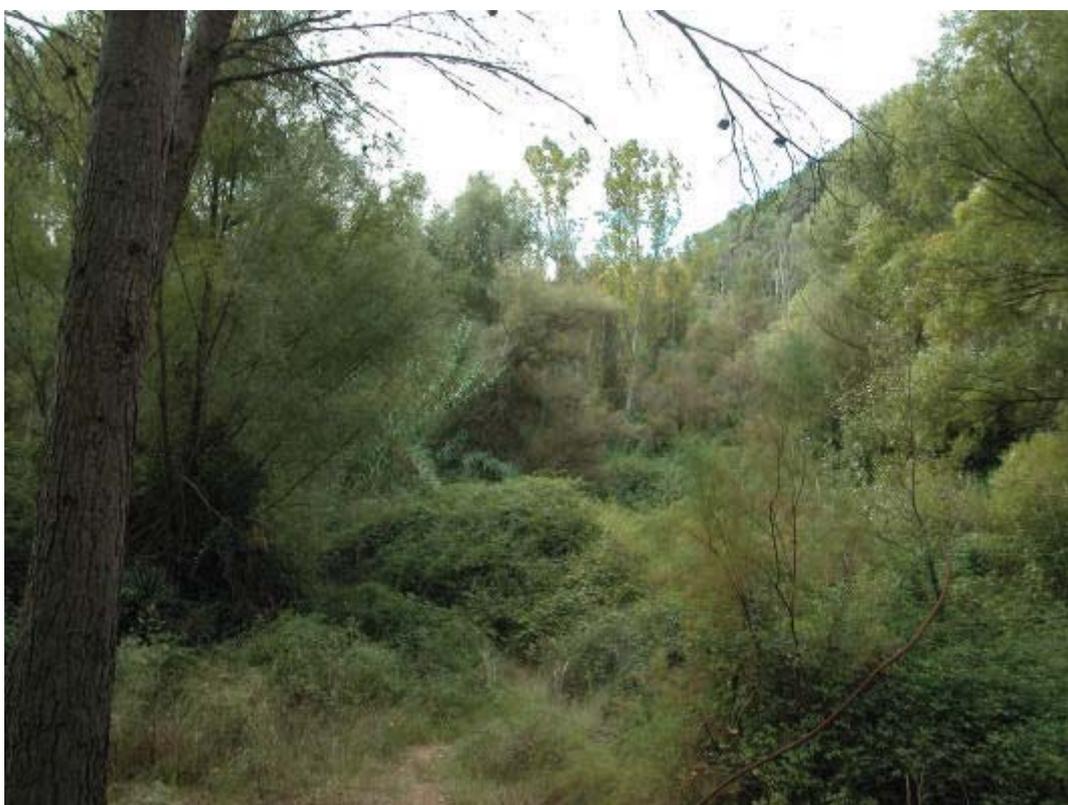
Tramo ID-26; QBR-T42 (95)

Situado en la cola del embalse de Benagéber, frente al Caserío de la Olmedilla, este tramo presenta unos bosques de ribera muy bien conservados, constituidos por saucedas mixtas de *Salix alba* y *S. purpurea* y alamedas (*Populus alba*) con chopos autóctonos (*Populus nigra*), con un denso sotobosque de zarzales (*Rubus ulmifolius*) y rosales (*Rosa sp. pl.*). En las orillas aparecen manchas importantes de carrizales. La conectividad con el ecosistema forestal adyacente (pinares de pino de Alepo) es total.

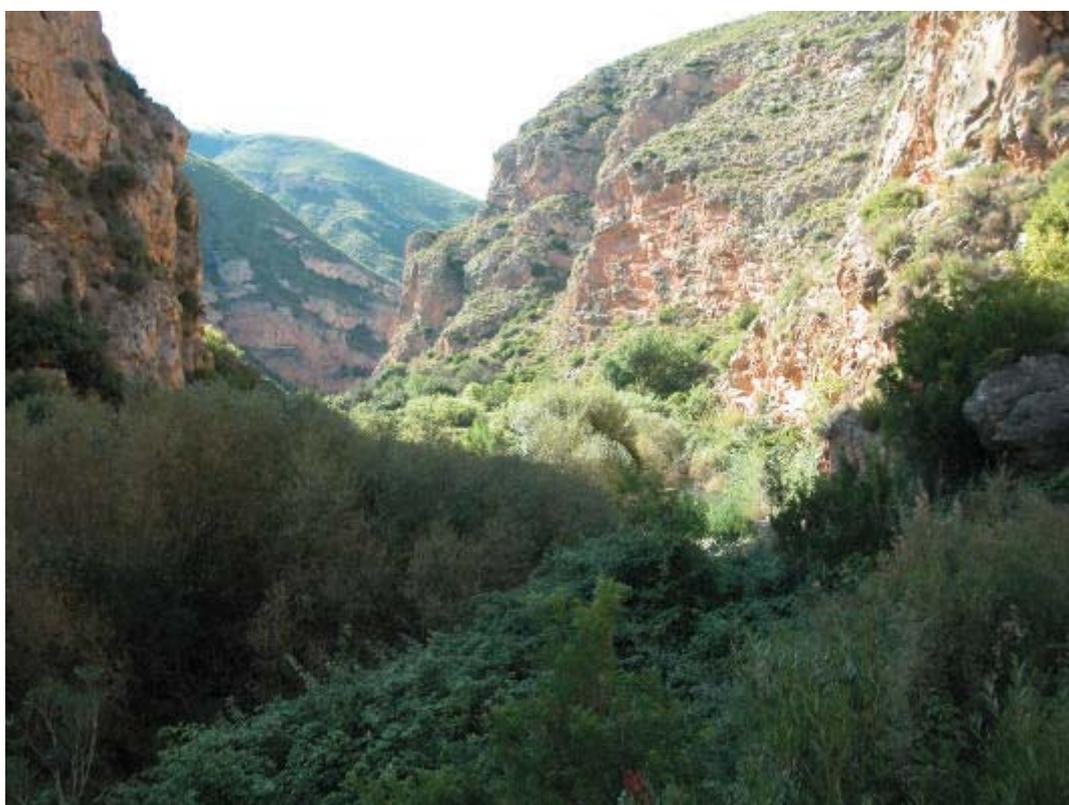
Tramo ID-27; QBR-T43 (90)

Tramo comprendido entre la presa de Benagéber y el Puente Alto (Calles). Lo agreste del paisaje (el río circula encajonado entre calizas) ha permitido que la vegetación de ribera *presente un estado de conservación óptimo, estando constituida por saucedas de *Salix fragilis* y *S. purpurea*, con un denso sotobosque de zarzales (*Rubus ulmifolius*) y adelfas (*Nerium oleander*). En las orillas crecen manchas importantes de carrizales (*Phragmites australis*) y herbazales húmedos (*Eupatorium cannabinum*, *Mentha sp. pl.*, *Epilobium hirsutum*). La conectividad con el ecosistema forestal adyacente (densos coscojares, *Quercus-Pistaciaetum*) es total, lo cual contribuye a elevar el valor del QBR.*

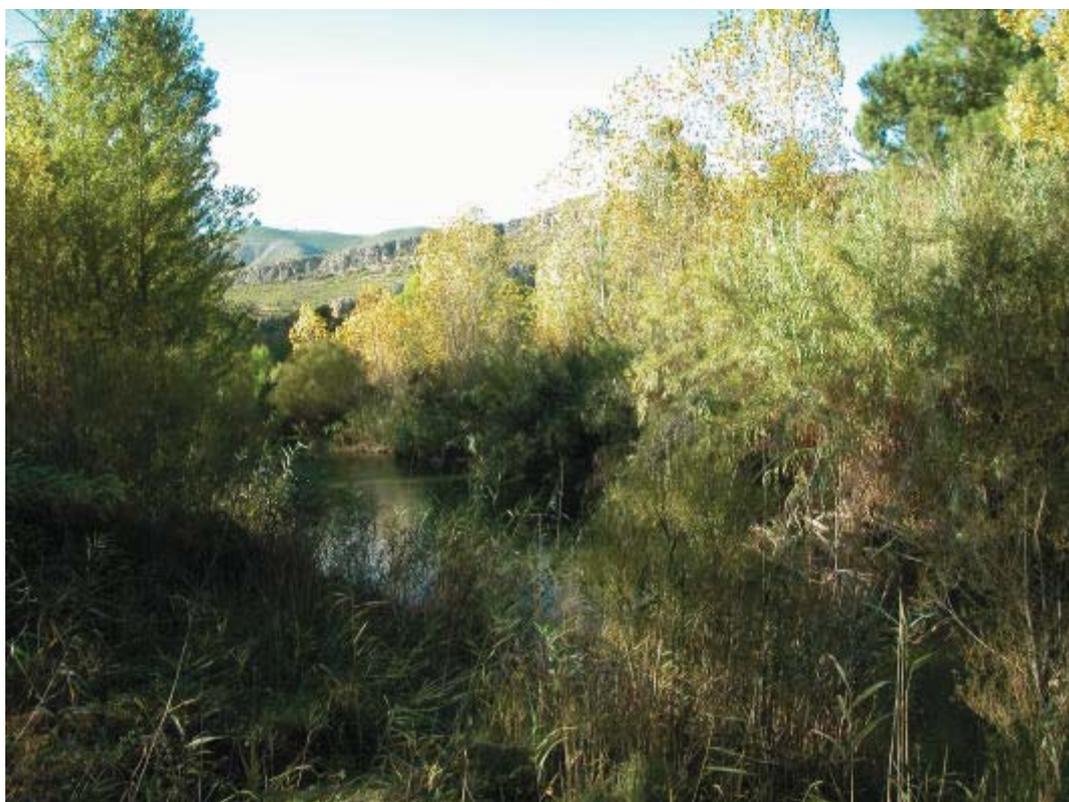
Este tramo, comprendido entre el Puente Alto y la cola del embalse de Loriguilla (Calles) presenta un estado de conservación de la vegetación de ribera bueno. En las orillas del río podemos encontrar saucedas de *Salix purpurea* con ejemplares de tarayes (*Tamarix* sp.), *Salix alba* y chopos autóctonos (*Populus nigra*), con un sotobosque de zarzales (*Rubus ulmifolius*) con *Dorycnium rectum*. En las orillas aparecen manchas de carrizales con eneas y cañaverales. La conectividad con el ecosistema forestal adyacente (coscojares, *Quercus-Pistacietum*) es total.

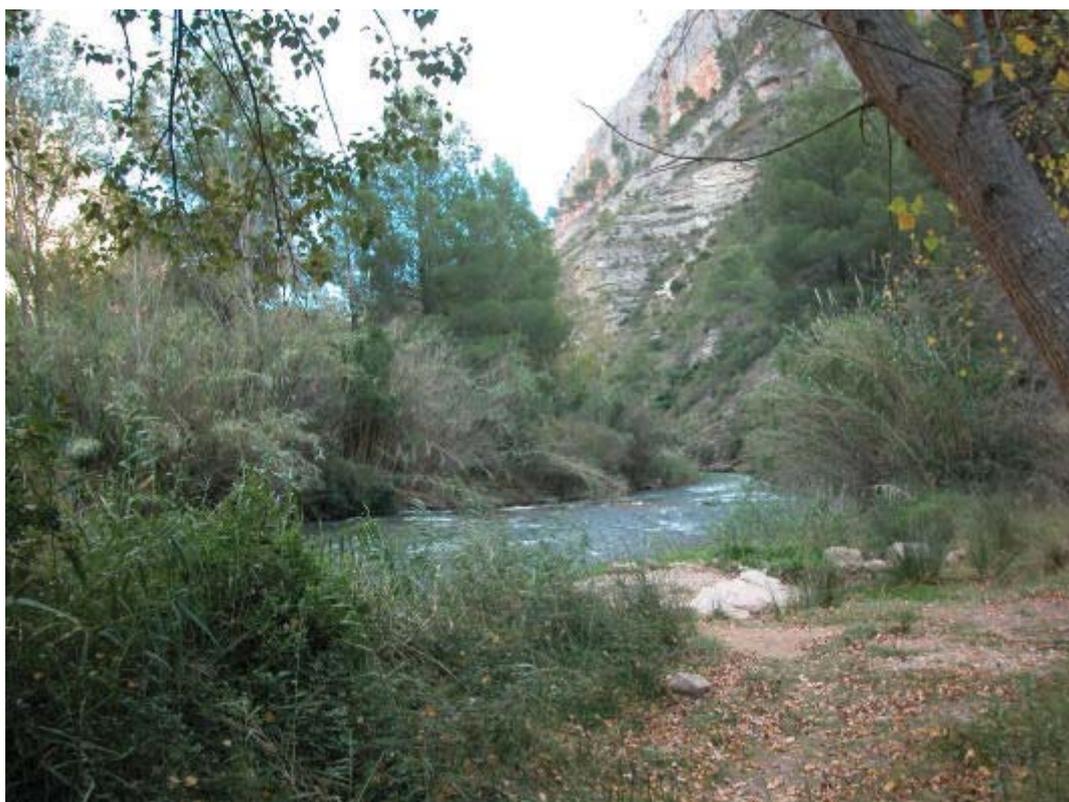
Tramo ID-30; QBR-T45 (15)

Tramo comprendido entre la presa de Loriguilla y la localidad de Chulilla, en el paraje conocido como El Estrecho. La vegetación de ribera presenta un elevado valor de cobertura, superior al 80%. Y, aunque el recubrimiento arbóreo no es muy elevado, sí que existe una elevada concentración de helófitos en las orillas y las comunidades arbustivas ocupan grandes superficies, lo cual unido a la total conectividad con el ecosistema forestal adyacente (pinares de pino de Alepo), confieren a este tramo un valor de QBR de bueno. Las formaciones vegetales presentes están constituidas por saucedas de *Salix purpurea* con chopos alóctonos, junto con grandes manchas de adelfares (*Nerium oleander*) y zarzales (*Rubus ulmifolius*). En las orillas abundan los carrizales y cañaverales. En este tramo se localiza una estación de aforo, denominada Loriguilla, y un azud de riego.

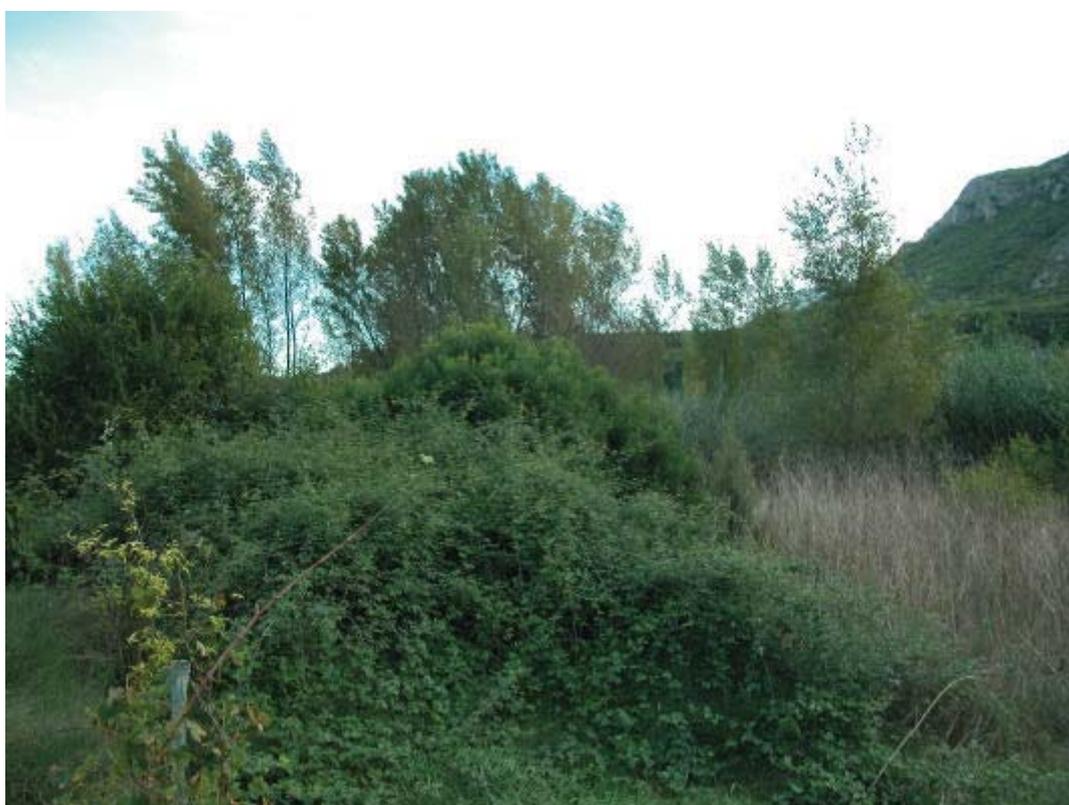
Tramo ID-31; QBR-T46 (70)

Tramo muy degradado comprendido entre la localidad de Chulilla y el Balneario de Fuente Caliente. El río discurre entre un mosaico de cultivos anuales y perennes que repercuten de manera directa en el estado de conservación de la vegetación de ribera. La vegetación arbórea prácticamente ha desaparecido, quedando reducida a algunos núcleos aislados de álamos (*Populus alba*), sauces (*Salix purpurea*) y chopos alóctonos. Las formaciones dominantes son los cañaverales de *Arundo donax*, junto con espesos zarzales de *Rubus ulmifolius*. La conectividad con el ecosistema forestal adyacente es prácticamente nula.

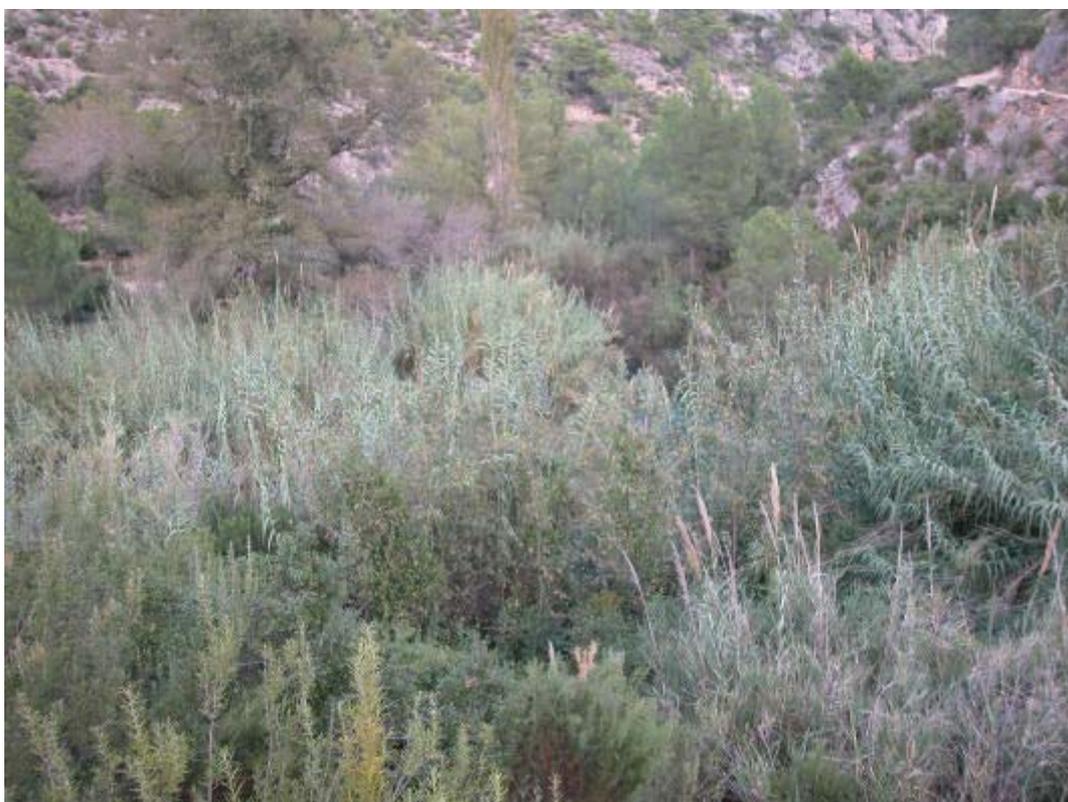
Tramo situado entre el Balneario de Fuente Caliente y la localidad de Gestalgar, con un valor de conservación regular. La vegetación de ribera está constituida mayormente por densos cañaverales de *Arundo donax* y densos zarzales (*Rubus ulmifolius*). Junto a estos cañaverales aparecen saucedas de *Salix purpurea* y *S. eleagnos*, así como pequeños restos de antiguas olmedas (*Hedero-Ulmetum minoris*). La conectividad con el ecosistema forestal adyacente (pinares de pino de Alepo) es total, lo cual contribuye a elevar un poco el valor del QBR. En este tramo se localizan cuatro azudes para riego.

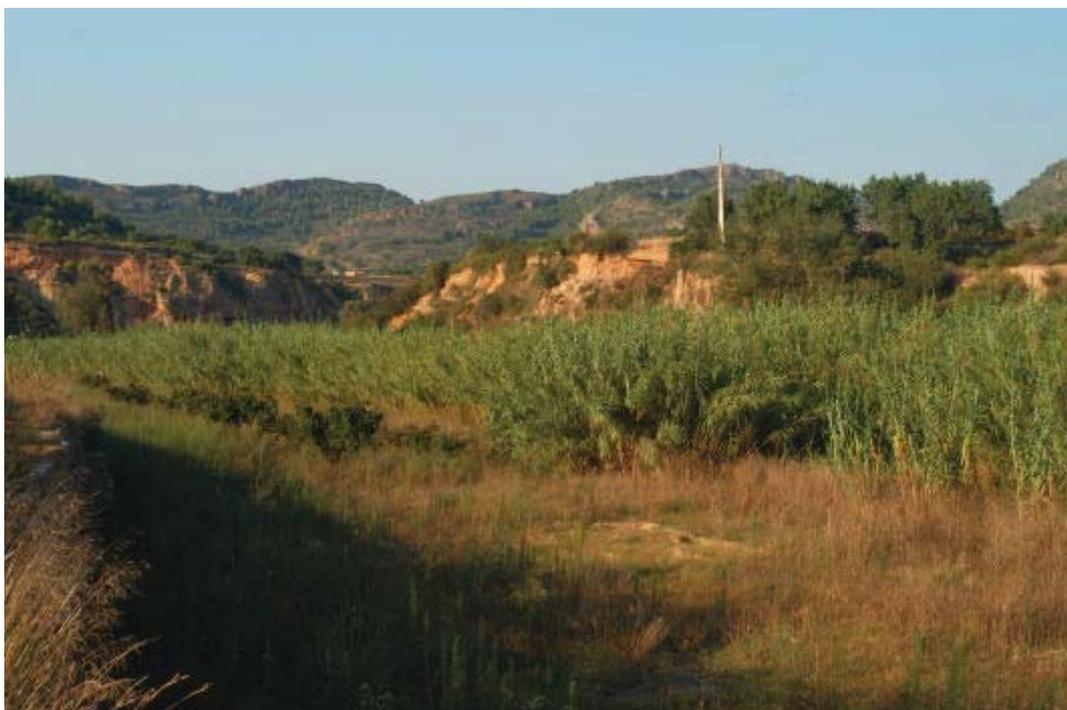
Tramo ID-32; QBR-T14 (10)

Este tramo, comprendido entre las localidades de Gestalgar y Bugarra, presenta un valor de QBR catalogado como pésimo. La baja cobertura de la vegetación, unido a la inexistencia de una cobertura arbórea propiamente dicha, salvo algún ejemplar aislado de álamo (*Populus alba*), sauce (*Salix purpurea*) o de chopo alóctono (*Populus x canadensis*) y a la inexistente conectividad con el ecosistema forestal adyacente, determinan un valor de QBR muy bajo. La vegetación de ribera, por tanto, se limita a formaciones monoespecíficas de cañaverales (*Arundo donax*). En este tramo aparecen dos azudes dedicados al riego.

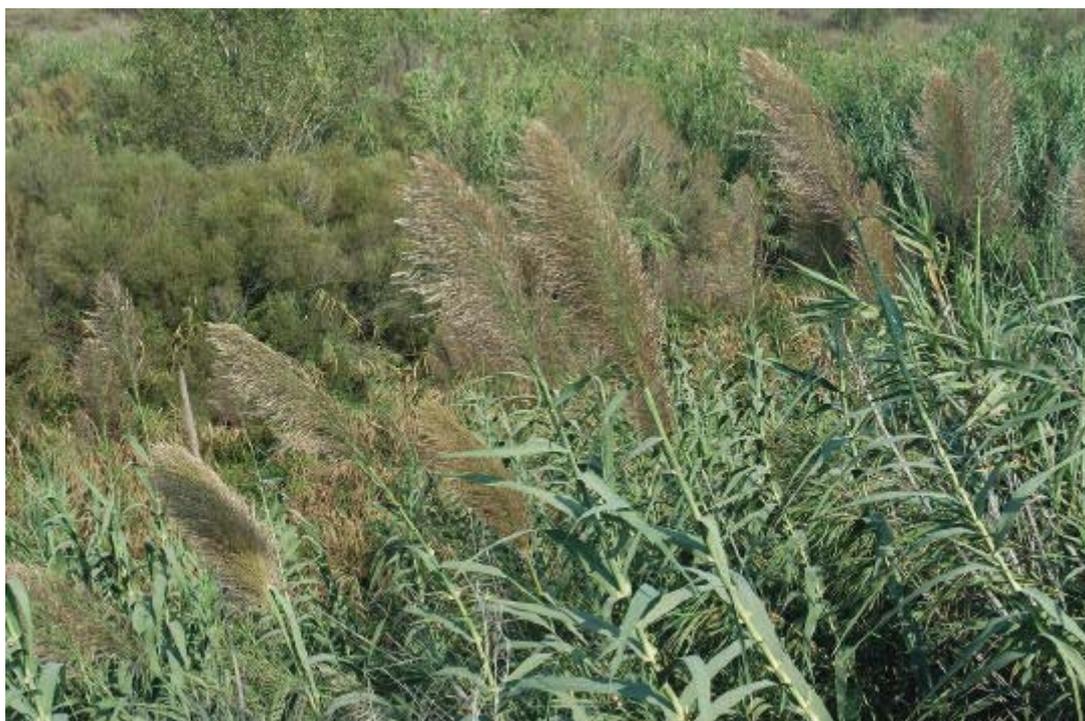
Tramo ID-33; QBR-T13 (15)

El tramo situado entre las localidades de Bugarra y Pedralba presenta unas características muy similares al anterior: baja cobertura vegetal, baja cobertura arbórea y nula conectividad con el ecosistema forestal adyacente. La vegetación de ribera está constituida por densos cañaverales de *Arundo donax* y zarzales de *Rubus ulmifolius*. De manera esporádica aparecen ejemplares de *Eucalyptus sp.* y de *Populus x canadensis*.

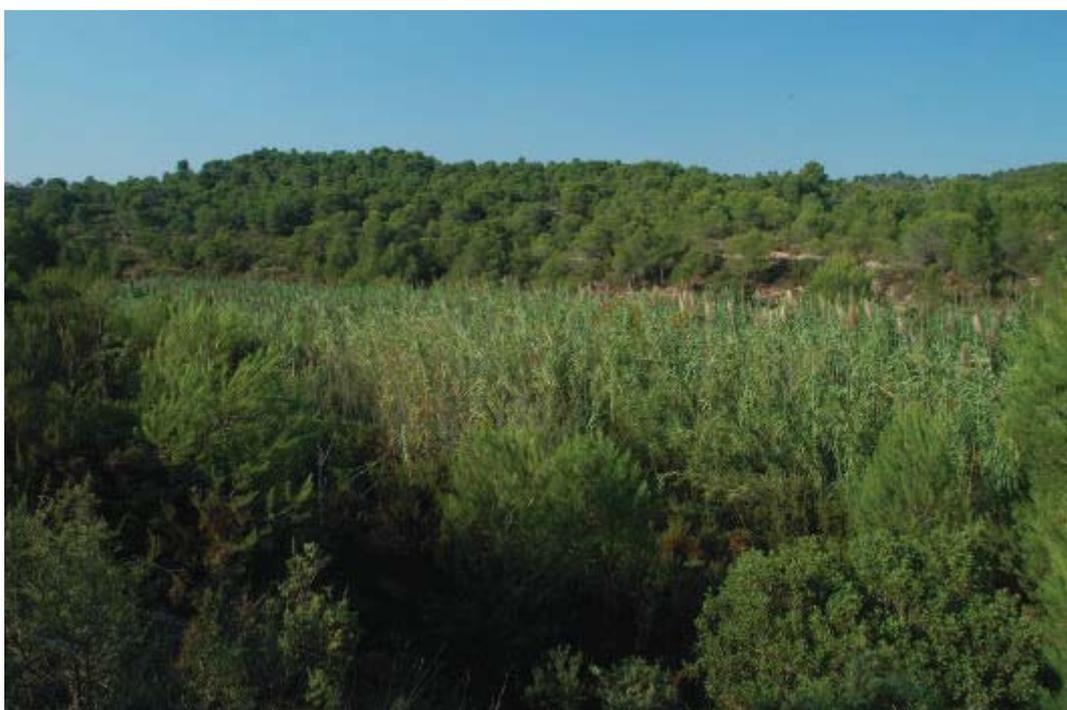
Tramo ID-34; QBR-T12 (35)

Tramo ubicado entre Pedralba y la central eléctrica de la Pea. Aunque la vegetación de ribera se limita a densos cañaverales de *Arundo donax* salpicados de algún ejemplar de chopo alóctono, este tramo presenta un valor de QBR superior al del tramo anterior por su mayor densidad de la cubierta vegetal y por presentar una conectividad con el ecosistema forestal adyacente (pinares de pino de Alepo) superior al 50%.

Existe un azud de riego.

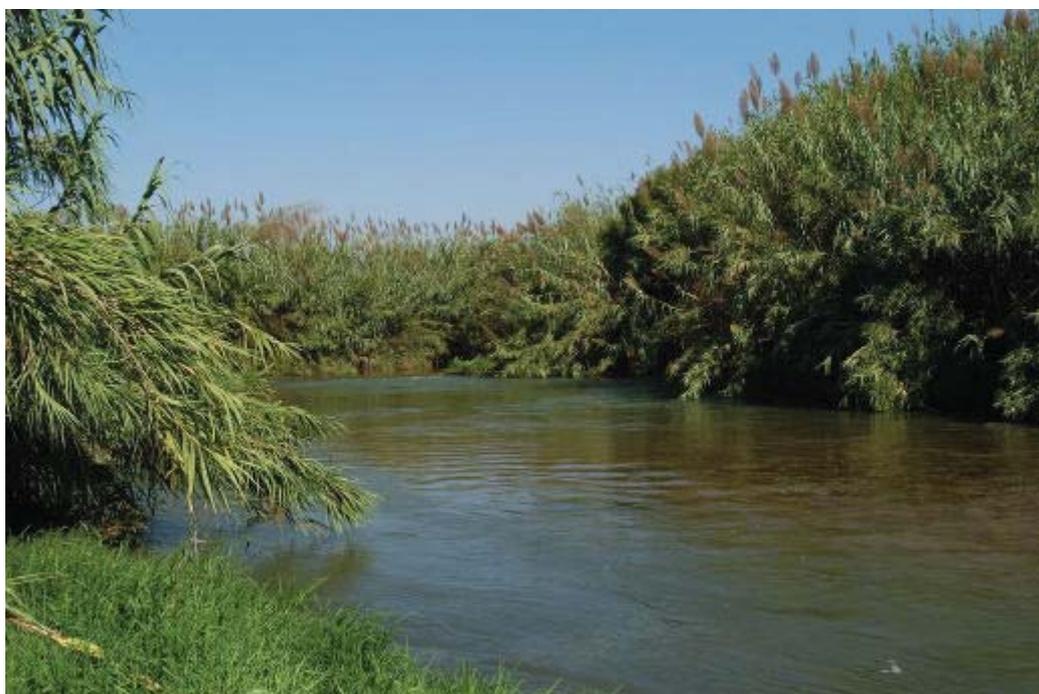
Tramo ID-35; QBR-T09 (40)

Extenso tramo situado desde la central eléctrica de la Pea hasta el inicio del nuevo cauce del río Túria (Quart de Poblet). Este tramo está formado, mayoritariamente, por densos cañaverales de *Arundo donax* y zarzales de *Rubus ulmifolius*, con un elevado porcentaje de cobertura vegetal, pero sin un estrato arbóreo. Además, la conectividad con el ecosistema forestal adyacente es nula, al estar enclavado en una zona con una fuerte actividad agrícola y, actualmente, con un intenso desarrollo urbanístico. No obstante, pero de manera muy puntual, aparecen localidades con valores de QBR más elevados como consecuencia de la existencia de pequeños rodales de alamedas (*Populenion albae*) con sauces (*Salix alba*) y tarayes (*Tamarix*), como por ejemplo en La Canyada (Paterna). Otra característica de este tramo es la existencia de numerosas estaciones de aforo, así como una multitud de azudes para la captación de aguas de riego, destacando especialmente los localizados en el segmento final del tramo y que nutren de agua para el riego a la huerta de Valencia, dejando completamente seco el cauce del río, salvo en época de lluvias prolongadas.

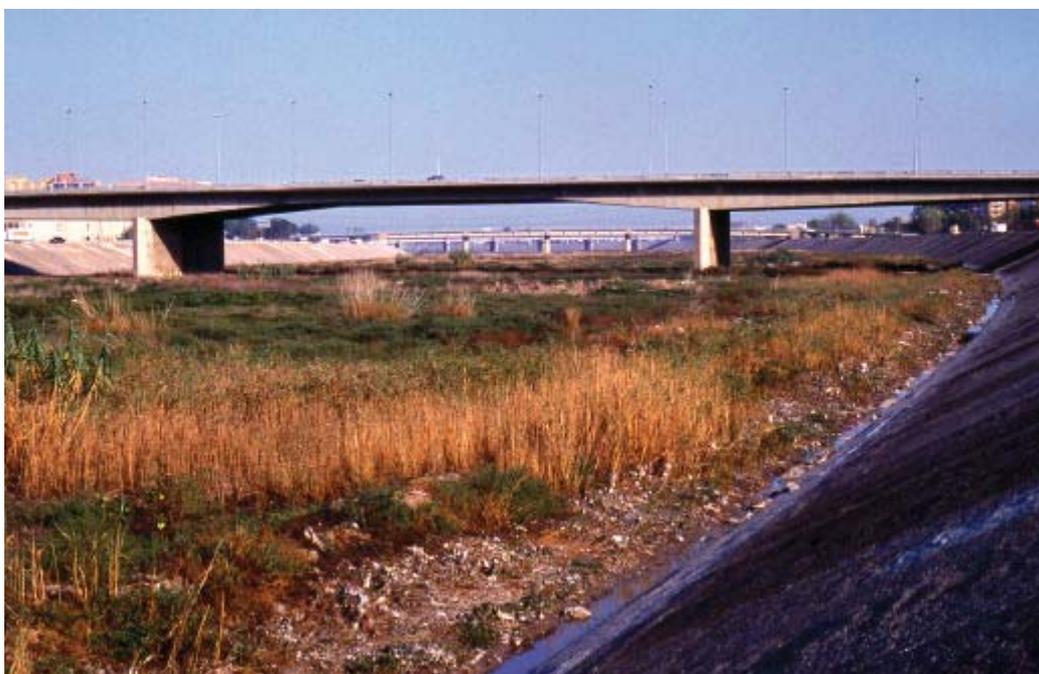
Tramo ID-37; QBR-T47 (0)

Tramo correspondiente al nuevo cauce del río Turia a su paso por la ciudad de Valencia. Se trata de un tramo completamente canalizado con hormigón. Aunque el lecho está formado por bloques de piedra, la vegetación que se desarrolla presenta un carácter totalmente nitrófilo. Así mismo, la presencia de cubierta arbórea es nula, así como la existencia de arbustos típicos del bosque de ribera. Únicamente al final del tramo, aparece una pequeña zona donde han crecido los helófitos (*Phragmites australis*, *Typha sp.*, *Arundo donax*).

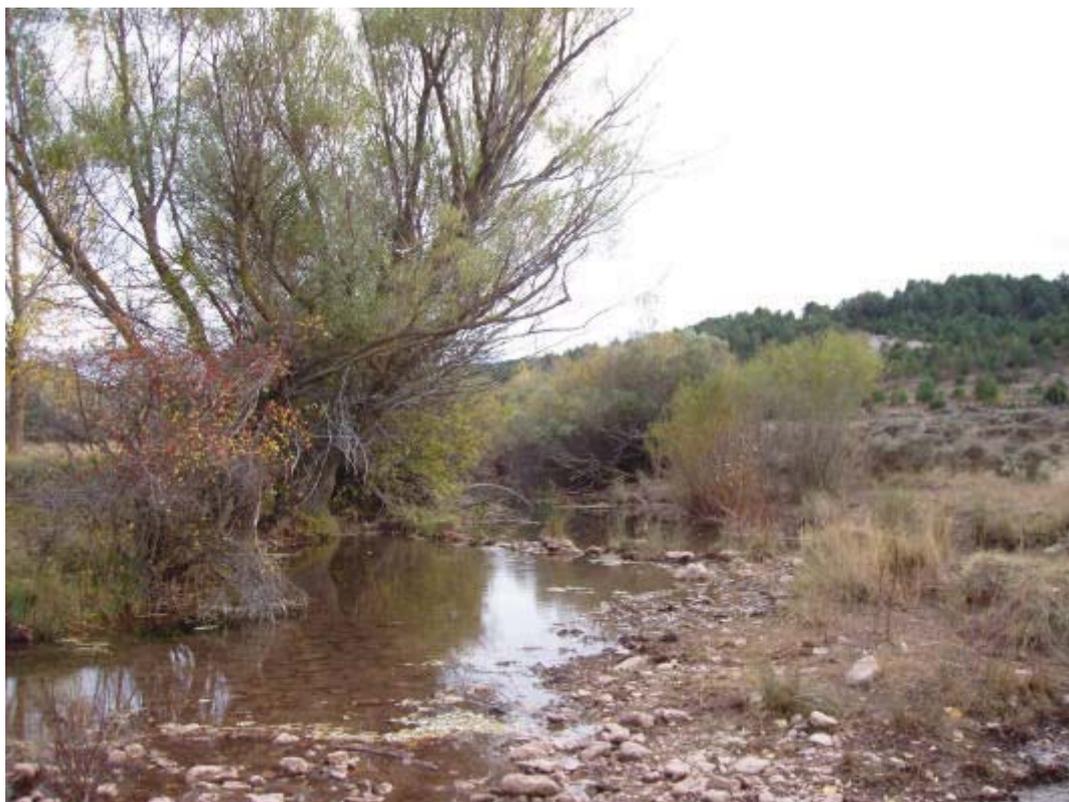
Tramo ID-16 QBR-A16 (75)

Empieza en la fuente del Cura y se extiende hasta el mas de los Barrancos, discurriendo por un valle cuya vegetación climatógena consiste en pinares de pino albar con enebro, acompañados por matorrales pulvulares de *Erinacea anthyllis*. Las comunidades de ribera están dominadas por saucedas mixtas (*Salicion discolori-neotrichae*) y arborescentes, acompañadas por fragmentos de choperas y abustedas altas (*Ligustro-Berberidetum*). Junto al agua se hallan comunidades de *Helosciadetum nodiflorae* que en algunos puntos incorpora *Apium repens*. Como tramo de cabecera, presenta aguas cristalinas de gran calidad.

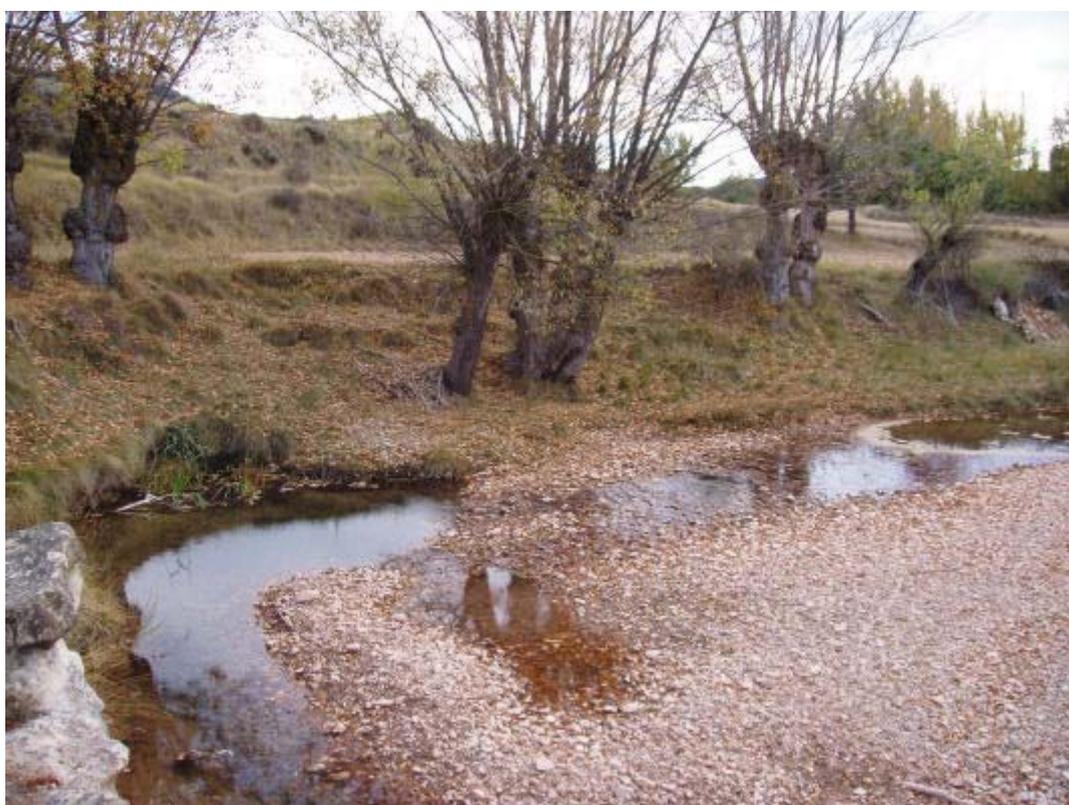
Tramo ID-15 QBR-A15 (55)

El tramo comienza aguas arriba del Mas de los Barrancos y se extiende unos dos kilómetros aguas abajo hasta la Masía de Río Alto. La causa del descenso del valor del índice QBR es la presencia de cultivos, muchos abandonados hoy, limitando la conectividad, a cuyo efecto cabe sumar el de la carretera A-228 que discurre por su margen derecha. La vegetación natural del entorno corresponde a pinares albares y sabinas albares laxos. La vegetación de ribera la integran choperas y saucedas mixtas y arborescentes acompañadas por arbustadas (*Cornus sanguinea*, *Ligustrum vulgare*, *Lonicera xylosteum*, etc.) y juncales.

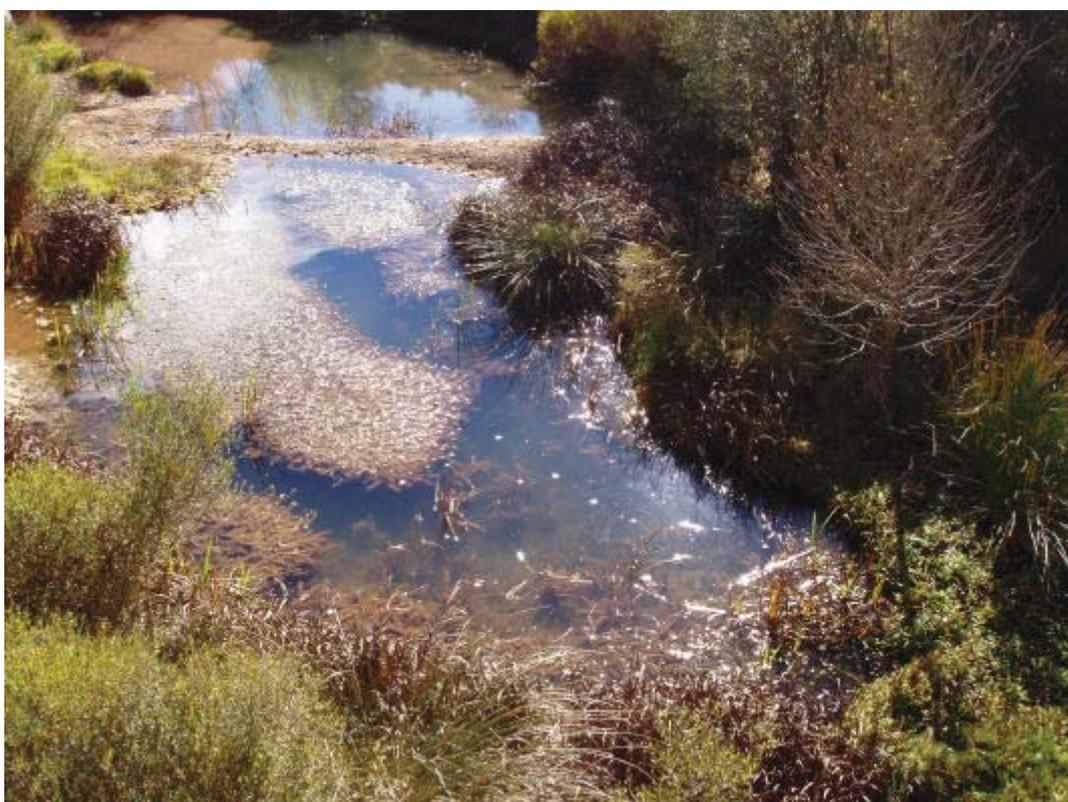
Tramo ID-13 QBR-A13 (45)

Comienza en Caudé y llega hasta las Cerradas de Aguilar. Tramo muy afectado por los cultivos a ambos lados. La vegetación está dominada (45 %) por choperas de *Populus nigra* y saucedas mixtas, con abundantes juncales en las zonas abiertas. A destacar la linealidad de los pies de chopo (*Populus nigra*). La conectividad es muy baja debido a los cultivos que circundan el río.

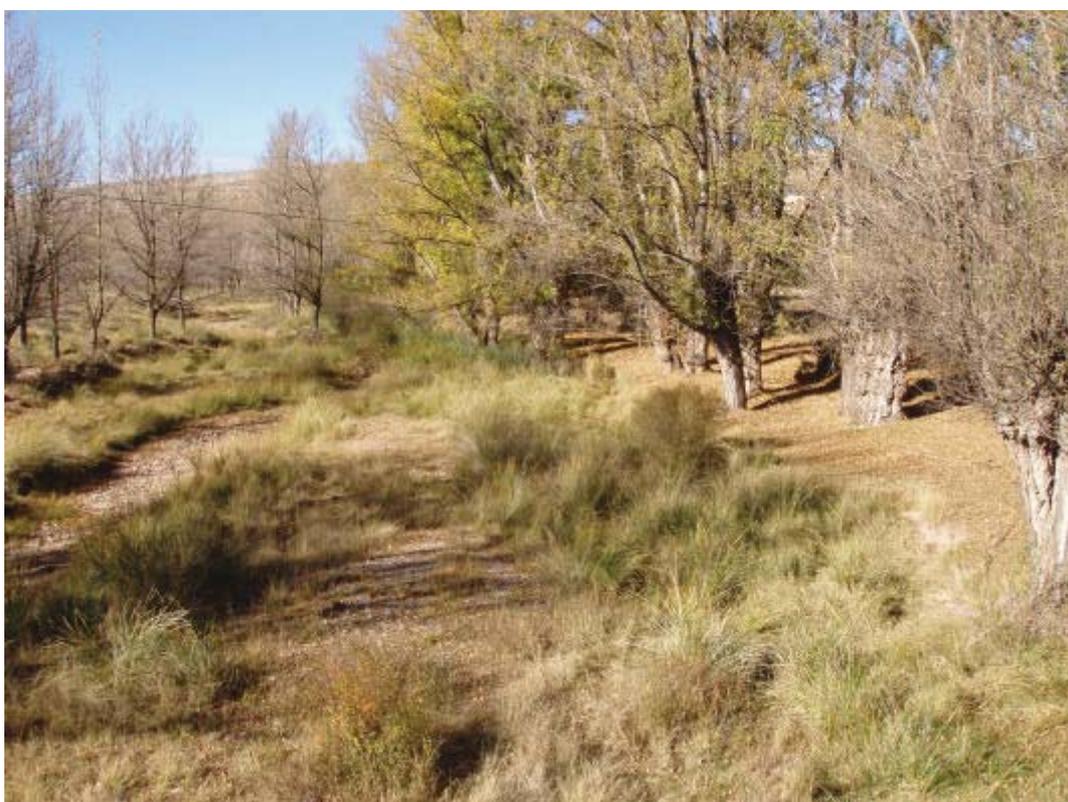
Tramo ID-12 QBR-A12 (45)

Tramo muy similar al anterior que comienza en las Cerradas de Aguilar y se extiende hasta las cercanías de la ermita de la Virgen de la Peña. Predominan las choperas y saucedas con abundantes juncales (25 %), así como muestras puntuales de berrazal, carrizal y eneal.. En el medio acuático se observan comunidades de *Myriophyllum* sp. La conectividad es nula por causa de los cultivos que jalonan ambas márgenes del río.

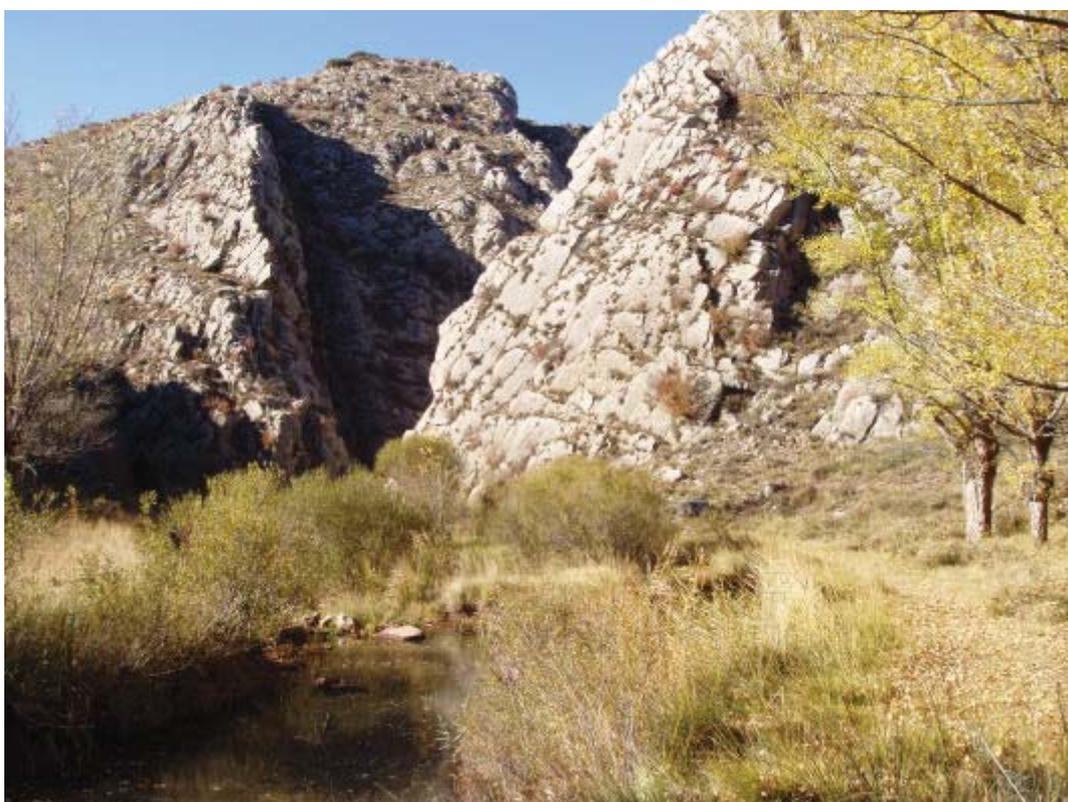
Tramo ID-11 QBR-A11 (85)

Se extiende muy encajonado desde la ermita de la Virgen de la Peña, junto a Aguilar de Alfambra, hasta el cabezo de las Carderetas. Las vertientes de la Hoz (o el Estrecho) se hallan colonizadas por guillomares de umbria (*Ononido-Amelanchieretum*) que contactan directamente con el bosque de ribera. Dominan las choperas y las saucedas mixtas, acompañadas por juncales y berrazales.

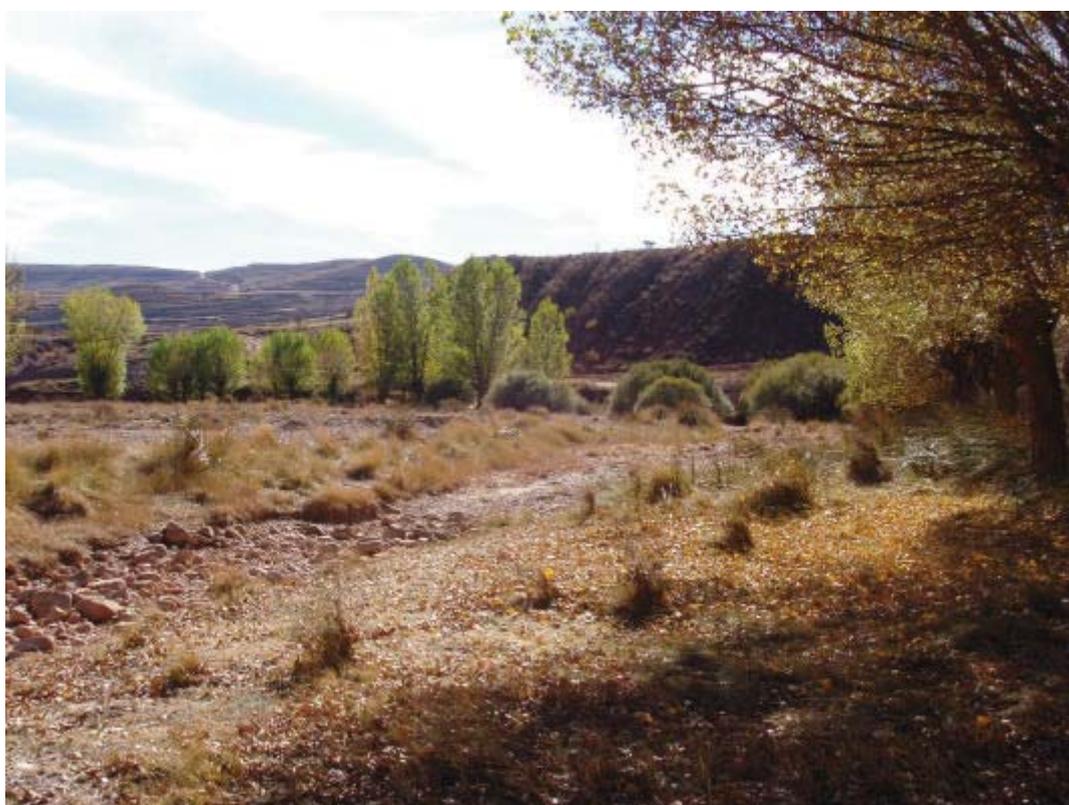
Tramo ID-9 QBR-A9 (35)

El tramo comienza aguas abajo del azud de los Estrechos de Arriba para finalizar cerca de Galve, al inicio de una zona montañosa donde se encajona el río. Tramo muy antropizado por la amplitud de la zona cultivada junto a la ribera y con una baja cobertura del bosque de ribera. Entre los cultivos destacan las plantaciones de chopos, aunque principalmente pertenecientes a la variedad local. A destacar los grandes ejemplares podados al estilo tradicional de la región. Dominan las choperas laxas de *Populus nigra* con fragmentos de saucedas y alamedas. Abundan asimismo los juncales que soportan una gran presión ganadera. La conectividad es nula.

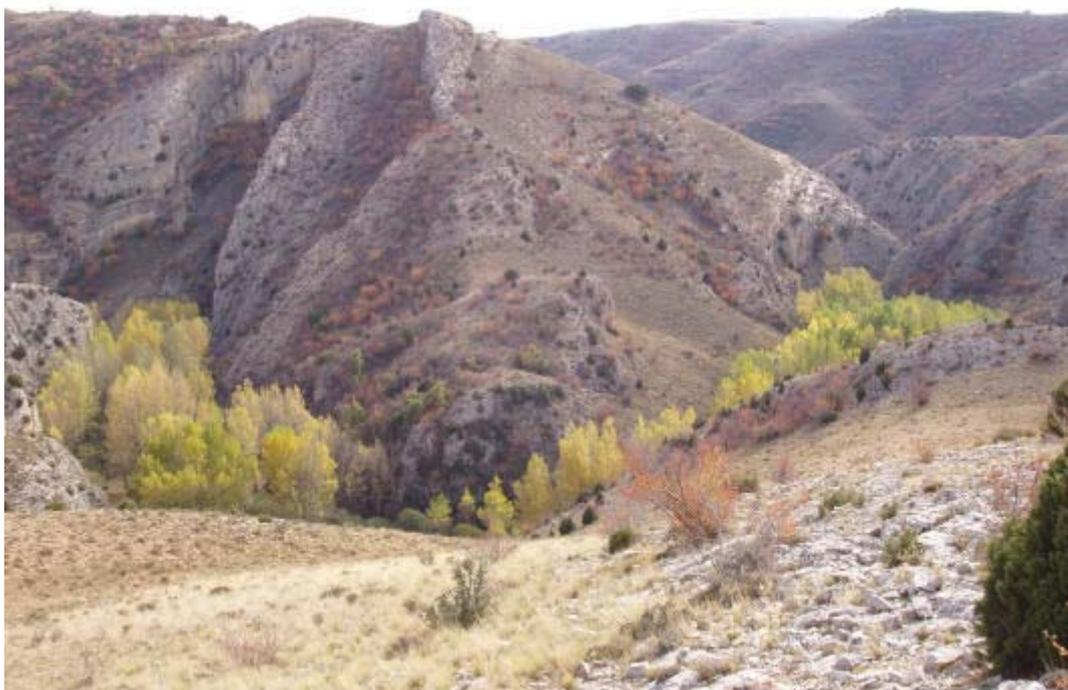
Tramo ID-8 QBR-A8 (95)

Empieza en Galve y se extiende por una zona de gran naturalidad y difícil acceso hasta el azud de Puente Roto, en Villalba Alta. Tramo encajonado que discurre entre escarpes rocosos calizos donde en cuyas vertientes se instalan comunidades de *Amelanchier ovalis* y *Ephedra nebrodensis*, en las zonas más abruptas, y encinares y sabinares albares en los suelos más profundos. En la ribera dominan las choperas y las saucedas mixtas y arbustadas, juncuales y zarzales. La conectividad con el ecosistema forestal adyacente es total.
