***“Evaluación del estado ecológico de los ríos de la
cuenca hidrográfica del Júcar mediante el uso del
índice QBR”.***

Memoria final

Jardí Botànic, Universitat de València

**Trabajo realizado por el Jardí Botànic de la Universitat de València, Estudi General
para la Confederación Hidrográfica del Júcar**

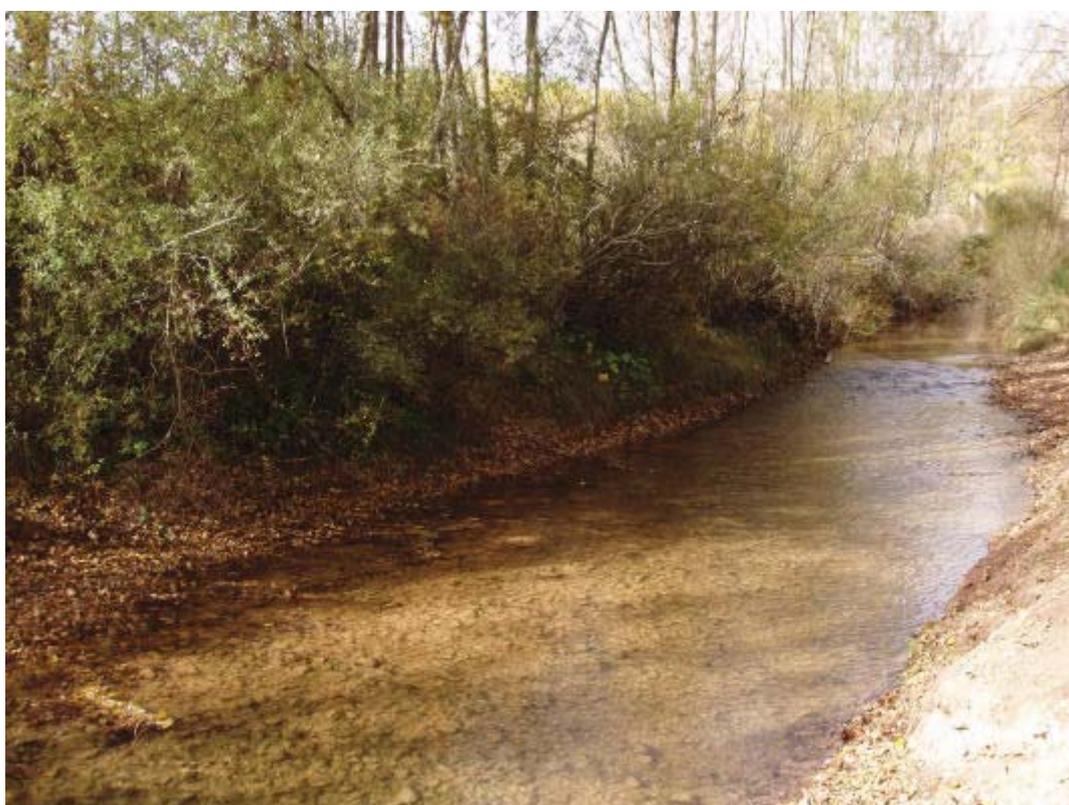
Tramo ID-7 QBR-A07 (50)

Comprende desde el azud de Puente Roto, en Villalba Alta, hasta las proximidades de la ermita de San Roque. El tramo discurre por un valle abierto con cultivos en su margen derecha y plantaciones de chopos híbridos en su margen izquierda, por lo que la conectividad es nula, observándose además modificaciones del canal del río. La vegetación dominante está caracterizada por choperas de *Populus nigra* y saucedas arbustivas y arborescentes, acompañadas por arbustedas altas y juncales y restos de carrizal.

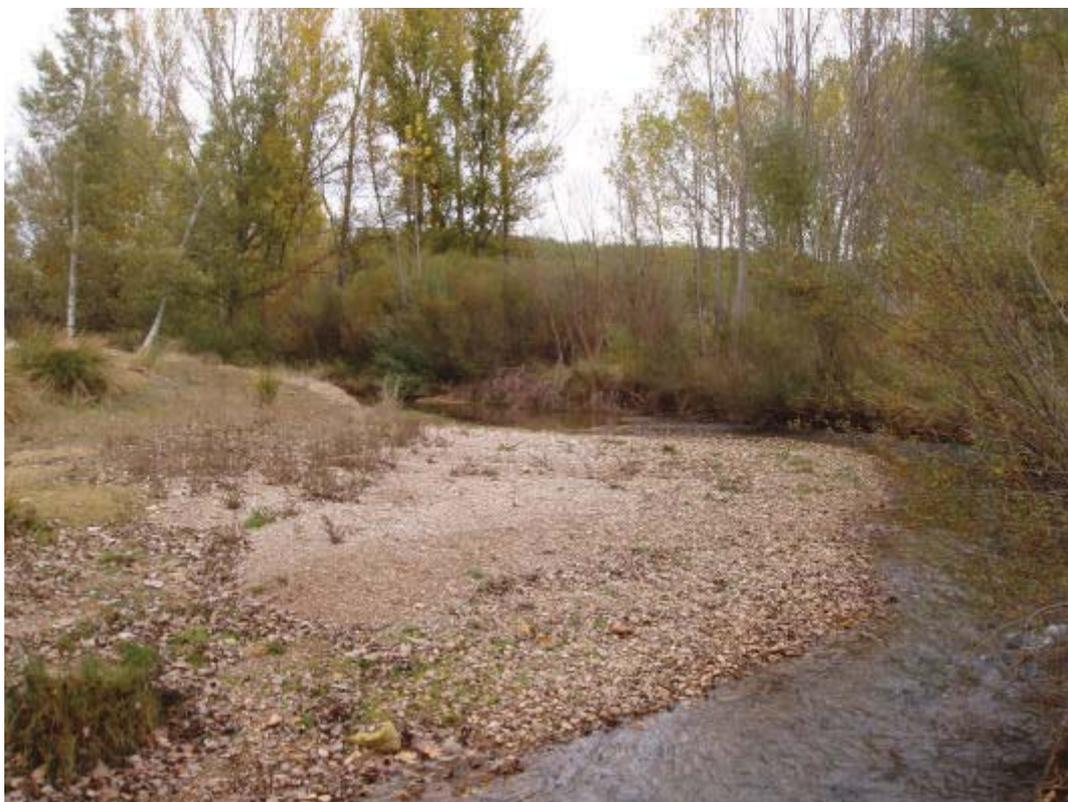
Tramo ID-6 QBR-A06 (45)

Este tramo transcurre entre las ermitas de San Rue y San Miguel. El valle está completamente ocupado por cultivos y plantaciones de chopos como en el caso anterior. La vegetación de ribera se reduce a una estrecha franja junto al río caracterizada por un mosaico de especies arbóreas como *Populus nigra*, *P. alba*, *P. canescens* y *Salix alba*, lo que justifica su baja calidad. Además se presentan juncales, saucedas arborescentes y comunidades de caráceas. La vegetación ribereña contacta directamente con comunidades gipsófilas supramediterráneas. Hacia el final del tramo se ubica el azud de Alfambra, que deriva aguas para riego.

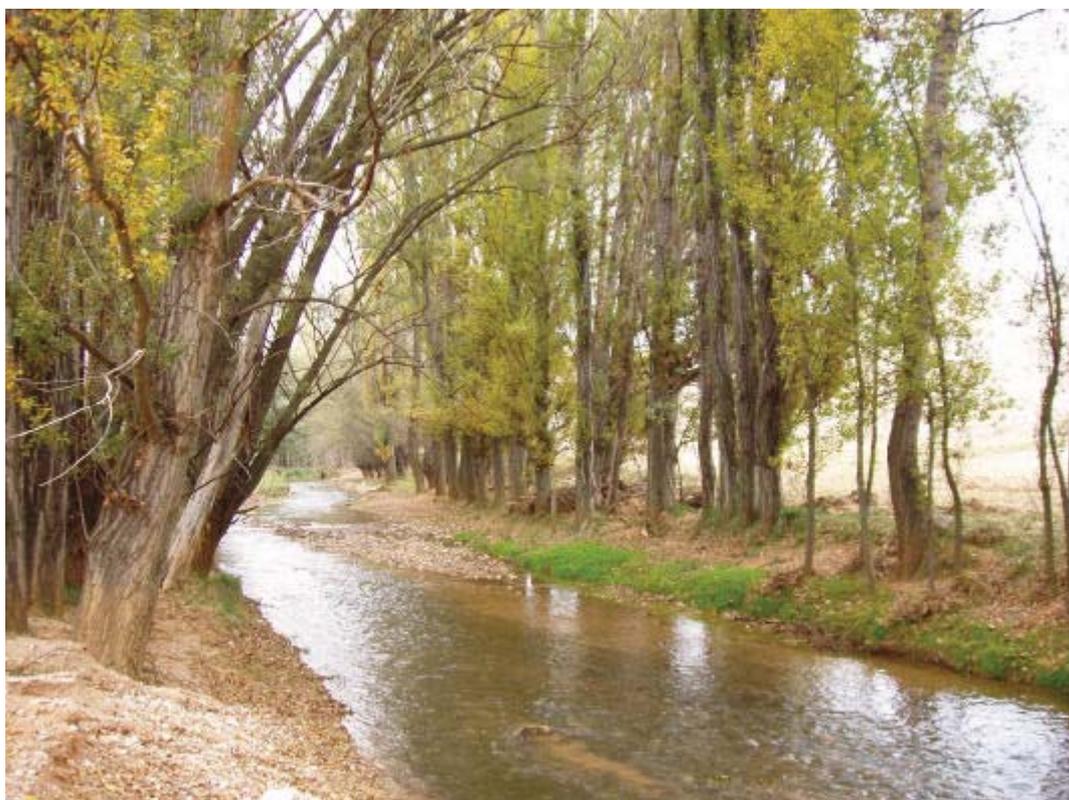
Tramo ID-04 QBR-04 (30)

Empieza en el barranco de los Cerrillares y se prolonga hasta la Masía del Pilar del Villarejo, encontrándose en el valle los municipios de Cuevas Labradas y Peralejos. El valle se estrecha aquí respecto al tramo anterior, además por su margen izquierda existen amplias áreas donde la vegetación de ribera contacta directamente con los matorrales gipsícolas de las vertientes margosas. Existen además dos azudes para riego. La vegetación está formada por comunidades arbóreas de *Populus canescens*, *Salix alba* y *Populus nigra*, todas ellas con coberturas individuales que no superan el 15 % y que en conjunto no superan el 60 %.

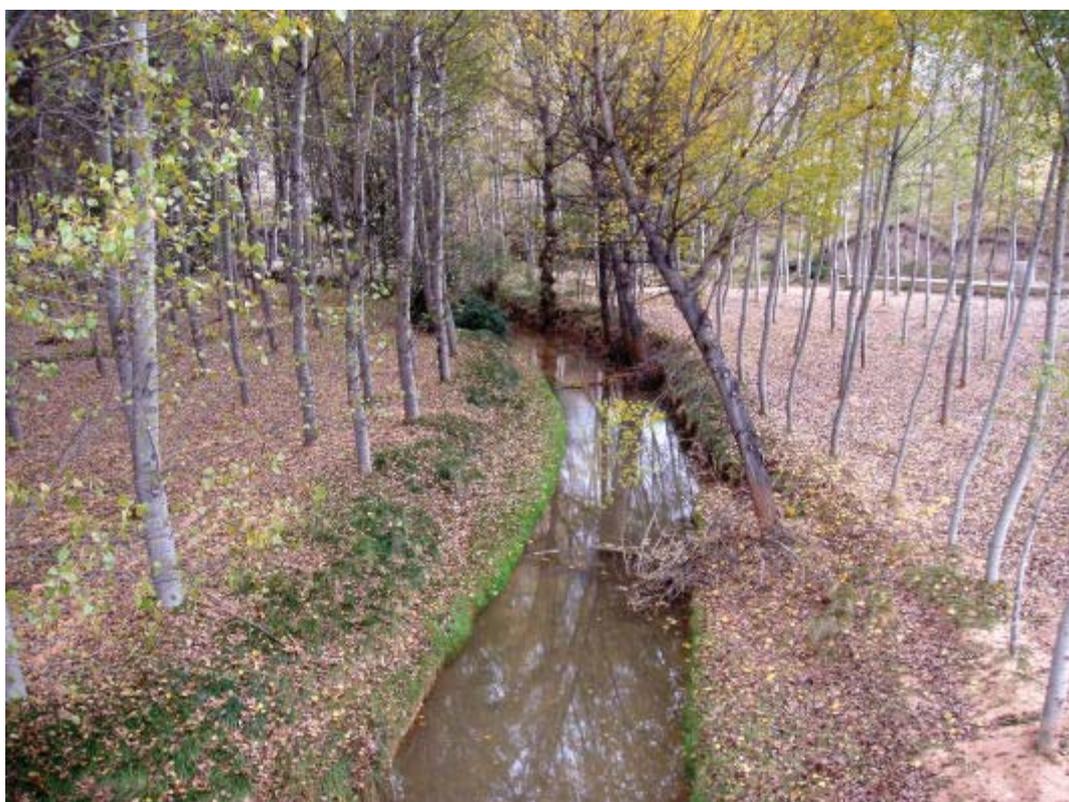
Tramo ID-1 QBR-A1 (35)

Iniciándose en la zona del barranco de la laguna, se extiende hasta incorporarse al río Túrria en el mismo Teruel. Desde sus inicios, donde el valle por el que discurre es bastante estrecho, se abre ya cerca de Teruel en una amplia vega dominada por cultivos de regadío y choperas de explotación. La conectividad es nula en todo el tramo. La vegetación está dominada por alamedas y saucedas arborescentes con zarzales. La utilización de las terrazas fluviales ha supuesto aquí una reducción del canal del río por donde circulan lentamente las aguas. Existe una estación de aforo y un azud (Bajo Río Seco) en este tramo.

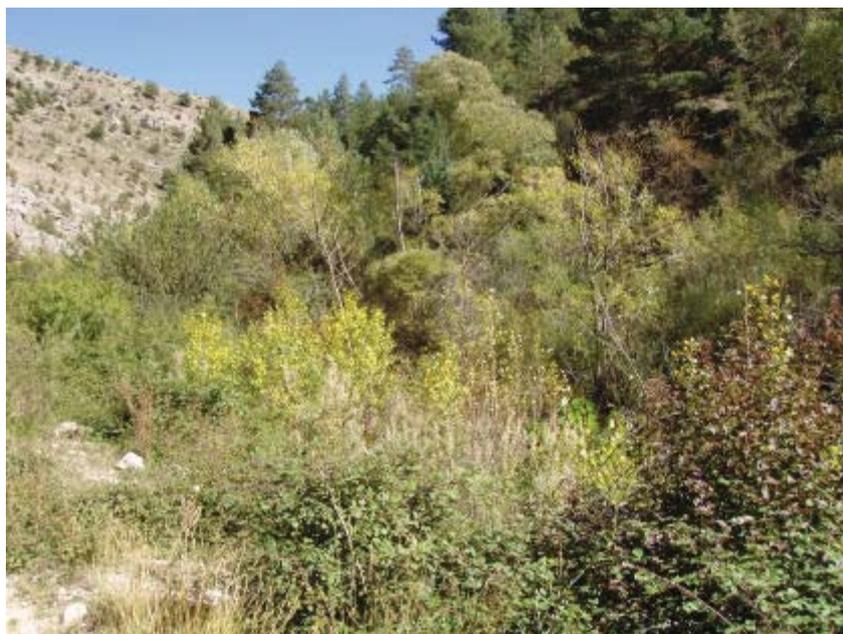
Tramo ID-27, QBR J32 (100)

Tramo inicial que comienza por la Tinada de San Blas, junto a un antiguo molino. La vegetación del entorno está constituida por pinares de *Pinus sylvestris* y comunidades subrupícolas de *Amelanchier ovalis* (*Ononido-Amelanchieretum*). Puntualmente aparecen comunidades rupícolas sobre calizas de *Antirrhino pulverulenti-Rhamnetum pumili*. Tramo en excelente estado de conservación tanto en lo que se refiere a la vegetación como a la integridad física del cauce. No obstante existe una pista forestal que discurre paralela al río pero que no llega a afectar los valores de conectividad significativamente. La vegetación está dominada por saucedas arbustivas y arborescentes, acompañadas por arbustadas altas espinescentes caducifolias con gran número de especies de óptimo eurosiberiano (*Viburnum opulus*, *Populus tremula*, *Corylus avellana*, etc.). Se trata de un tramo corto que acaba poco antes de Tragacete en llegar a una zona más humanizada con cultivos que ocupan los márgenes del cauce. Existe un azud (Caz del Molino) que deriva aguas para riego. Un impacto destacable en una pequeña zona de este tramo son las limpiezas que se realizan en verano, supuestamente con la finalidad de mostrar la belleza del agua y el río a los turistas estivales.

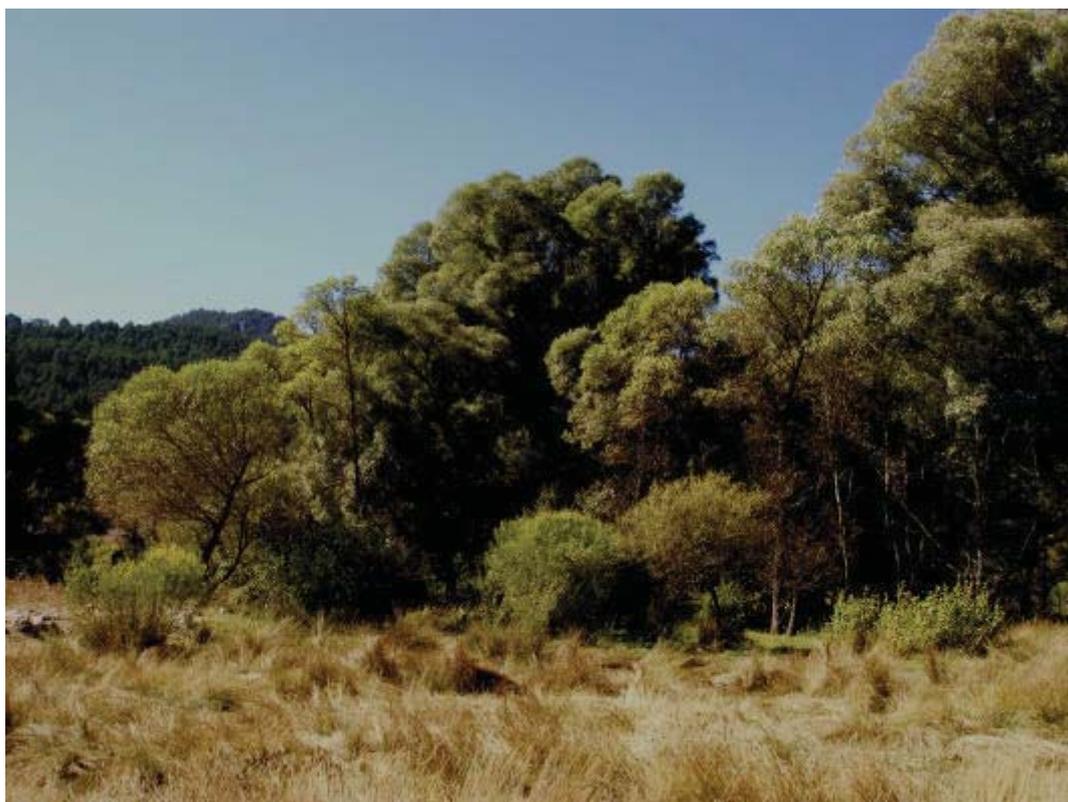
Tramo ID-26 QBR J31 (70)

Los alrededores son zonas desprovistas de vegetación climatógena, debido a la explotación ovina y cultivos cerealistas abandonados o con barbechos prolongados. En el azud Molino de Abajo se capta también agua para riego. A su paso por Tragacete se detecta un aumento de la turbidez del agua debido a los vertidos urbanos. El tramo discurre entre campos de cultivos anuales heterogéneos y algunas huertas en su parte alta. Tramo caracterizado por saucedas arbustivas y arborescentes (*Salix purpurea*, *S. atrocinerea*, y *S. triandra*) y arbustadas altas espinescentes caducifolias (*Ligustro-Berberidetum seroi*) con algunos cultivos de chopos híbridos. La anchura del río es muy reducida estando muy encajado en el substrato. Destacan los sauces blancos (*Salix alba*) monumentales que enmarcan el río.

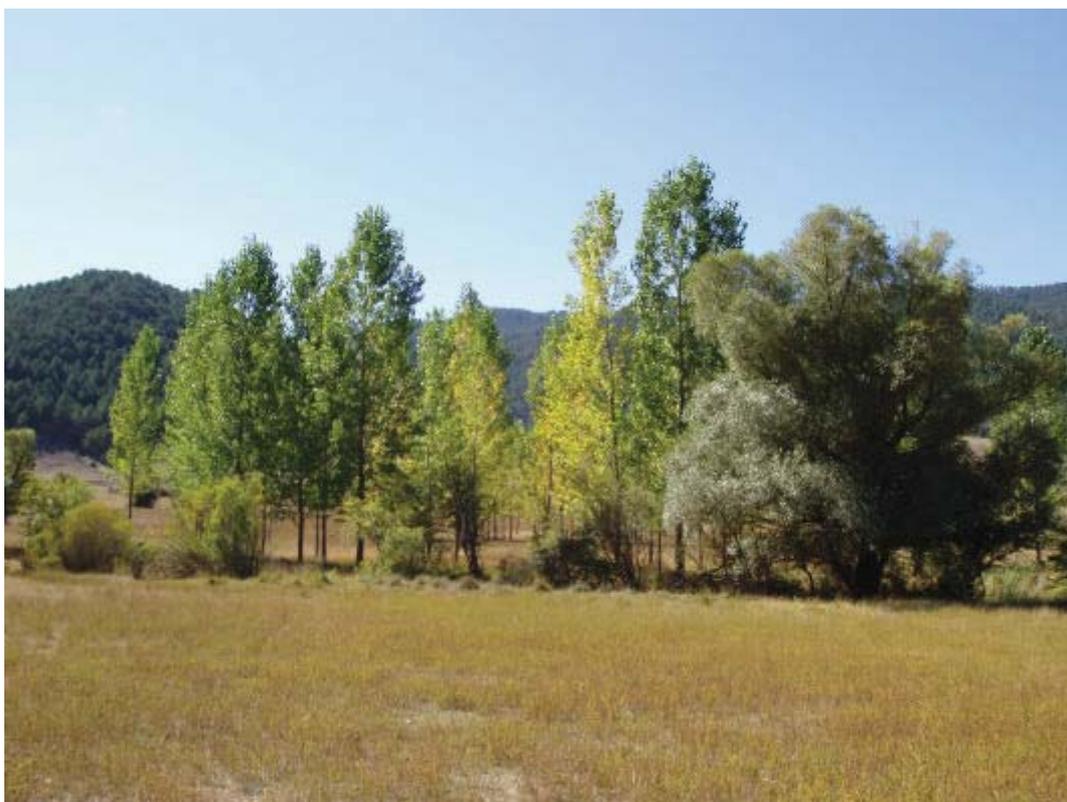
Tramo ID-25 QBR J30 (20)

Empieza en el Soto, extendiéndose hasta que se le une el arroyo almagrero (o de la Herrería de los Chorros) en el puente romano. Tramo muy alterado con un estrecho canal y los márgenes muy erosionados que presenta una cobertura vegetal de ribera muy reducida. La vegetación se reduce a saucedas arbustivas y arborescentes laxas que alternan con zonas de vegetación arbustiva (*Ligustro-Berberidetum* fragmentario). Por las visitas realizadas a la zona concluimos que el principal factor modelador de este tramo lo constituye el intenso pastoreo que ejerce el ganado ovino, del cual existen 20.000 cabezas solamente en el término de Tragacete. El consumo directo de la vegetación y la compactación y erosión producidos por el trasiego del ganado son las causa más evidentes de la bajada de calidad que se detecta en este tramo.

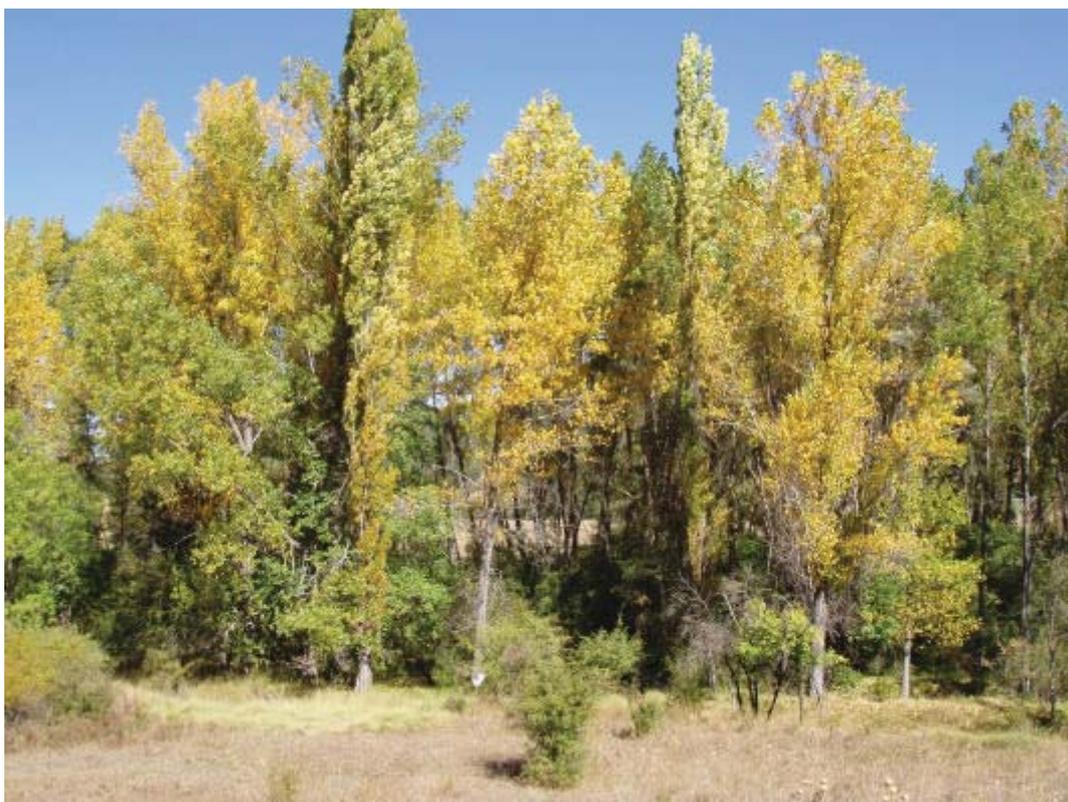
Tramo ID-33 QBR J29 (85)

Empieza el tramo en la confluencia del arroyo almagrero al cual debe su copioso caudal a partir de este punto. Gracias a esta aportación se desarrollan buenas formaciones de saucedas arbustivas y arborescentes y un elevado número de especies eurosiberianas, destacando la presencia de *Fraxinus excelsior*, *Ulmus glabra*, *Rhamnus cathartica*, etc. Aparecen comunidades megafórbicas de ribera (*Filipendulo ulmariae-Geranium acutilobi*; *Bromo ramosi-Eupatorium cannabinii*) Existe un presa aguas arriba de Huélamo para la piscifactoría. Los residuos orgánicos de la piscifactoría vertidos al río suponen una merma considerable de la calidad de las aguas. El tramo discurre entre campos cerealistas, choperas y algunas huertas de frutales abandonados mayormente en la actualidad.

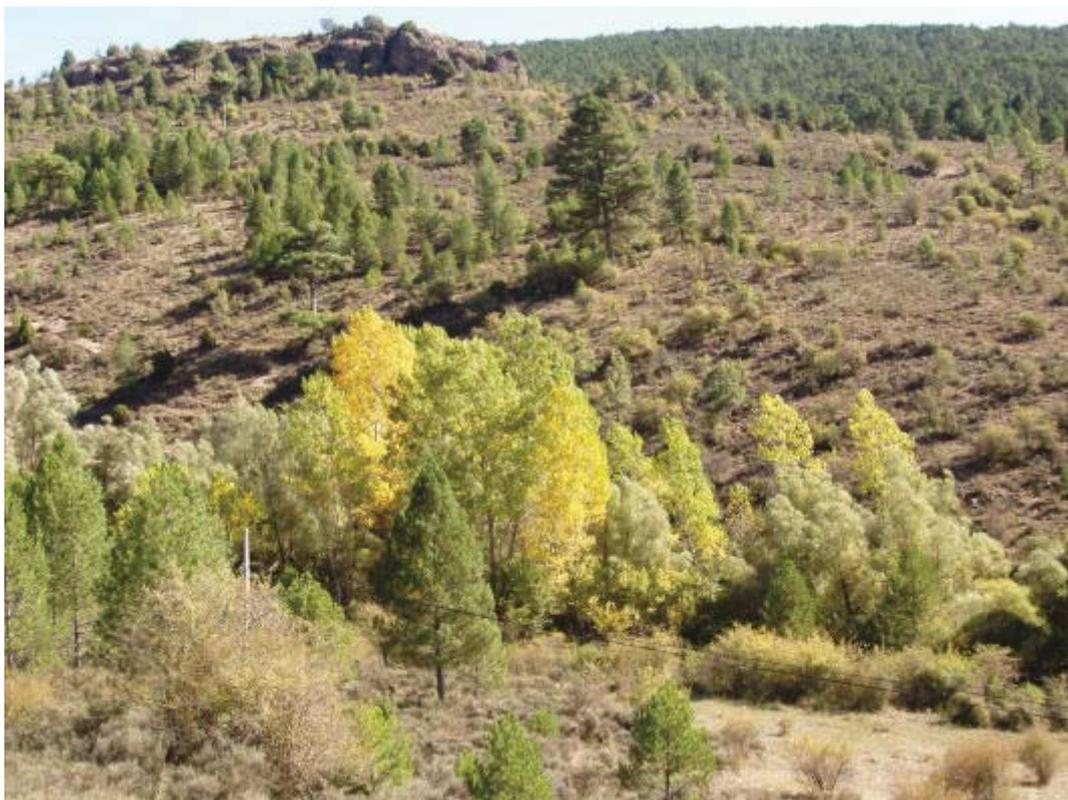
Tramo ID-22 QBRJ28 (75)

Se inicia en el punto de unión del arroyo de las Sabinas y acaba poco después de la incorporación del arroyo de la Magdalena, en el desvío de la carretera a Beamud en las proximidades del Molino de Juan Romero. El tramo alterna entre llanuras cerealistas y otras zonas más encajonadas. La vegetación está dominada por saucedas arbustivas y arborescentes con abundantes formaciones de choperas híbridas que contactan parcialmente con pinares de *Pinus nigra*. Además aparecen arbustedas (*Ligustro-Berberidetum*) y puntualmente en las orillas pequeñas manchas de carrizal (*Phragmitetum*). En los alrededores de la Venta de Juan Romero se desarrollan tremulares y comunidades megafórbicas (*Filipendulo ulmariae-Geranium acutilobi; Bromo ramosi-Eupatorium cannabinii*).

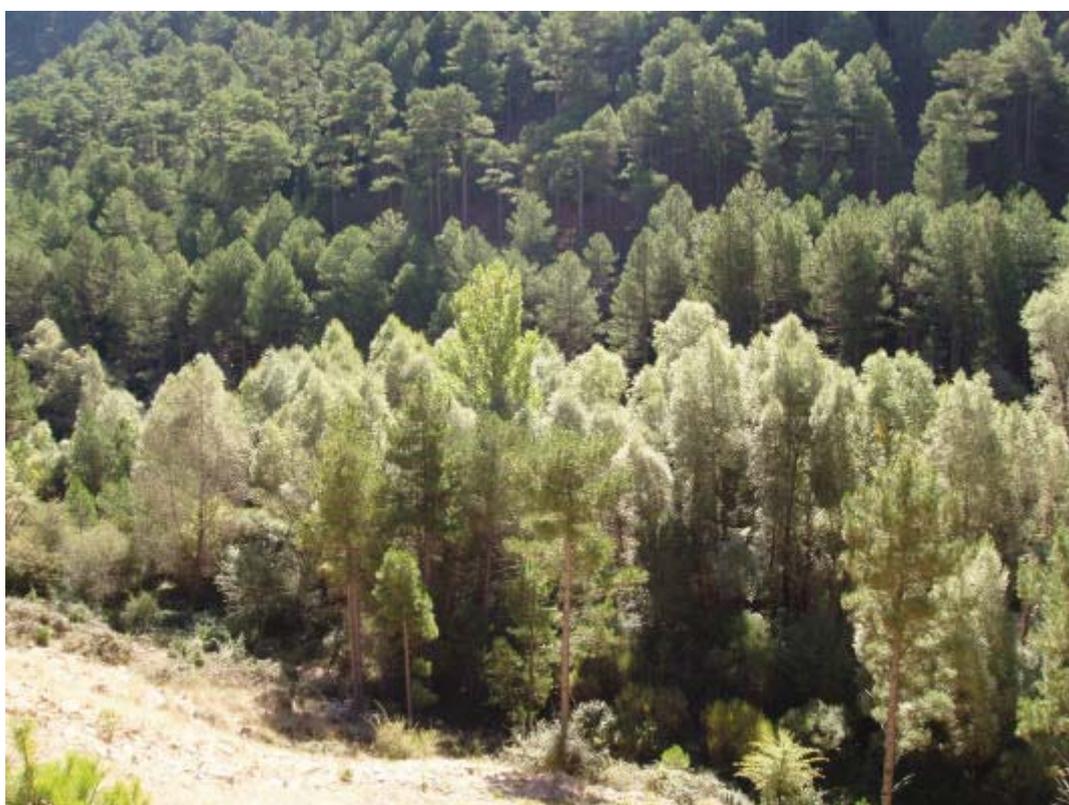
Tramo ID-21 QBRJ27 (100)

Comienza aguas abajo de la incorporación del arroyo de la Magdalena y llega hasta la cola del embalse de la Toba. Dada la nula accesibilidad de la mayor parte del recorrido del tramo, la conservación de la vegetación, representada por saucedas arbustivas y arborescentes, es excelente. Además se desarrollan avellanares riparios (*Astrantio-Coryletum*) y arbustadas altas caducifolias y comunidades puntuales de grandes carices amacollados (*Caricion broteriana*). El contacto con la vegetación climatógena, instalada aquí sobre vertientes muy inclinadas se produce a través de pinares de *Pinus nigra* con un laxo sotobosque de acebo.

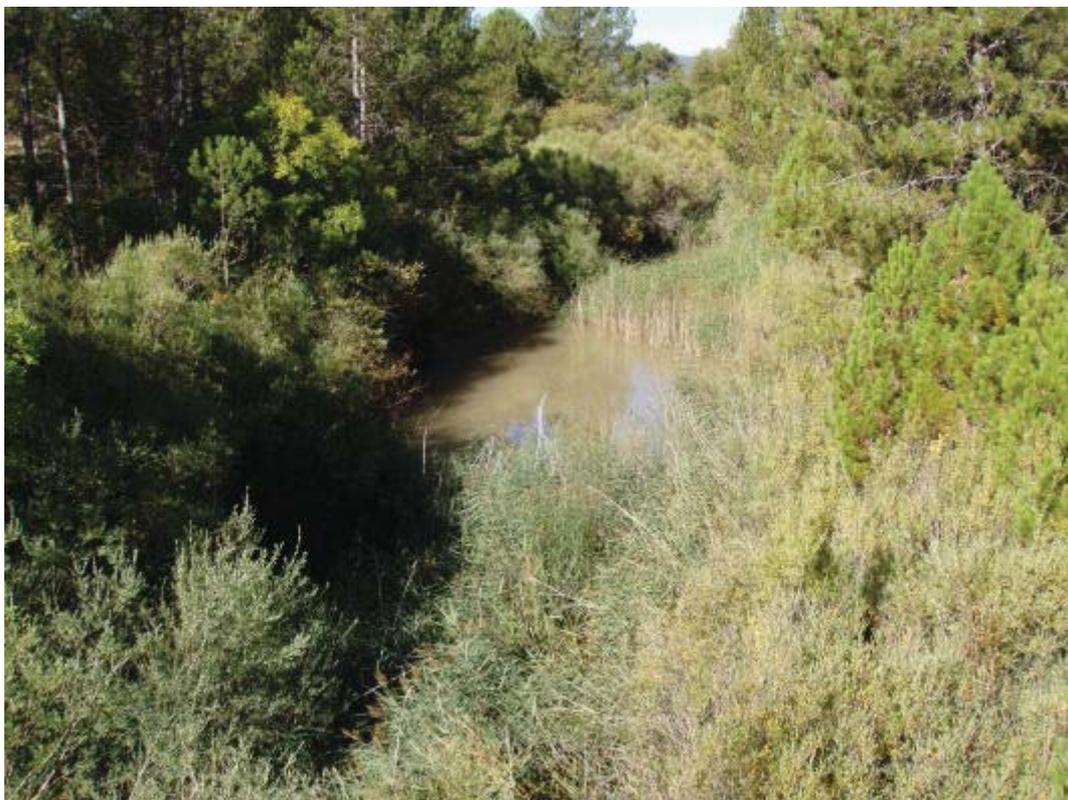
Tramo ID-20 QBRJ26 (65)

Comprende el cauce del río entre el embalse de la Toba y la laguna de Uña. Se nota un descenso notable en la calidad y cantidad del caudal, de hecho en parte son aguas remansadas o de débil corriente. La calidad general de la ribera es de las más bajas de esta zona alta, a excepción del tramo de Tragacete. La vegetación de ribera está caracterizada por saucedas arbustivas y carrizales en las orillas, favorecidos por el lento fluir del agua. Otras comunidades presentes son la megafórbicas (*Bromo ramosi-Eupatorium cannabinii*), comunidades de enea (*Typha angustifolia*), *Caricion broteriana* y arbustadas altas y más puntualmente ejemplares de *Fraxinus excelsior*. La conectividad es moderada por discurrir una carretera por su margen derecha.

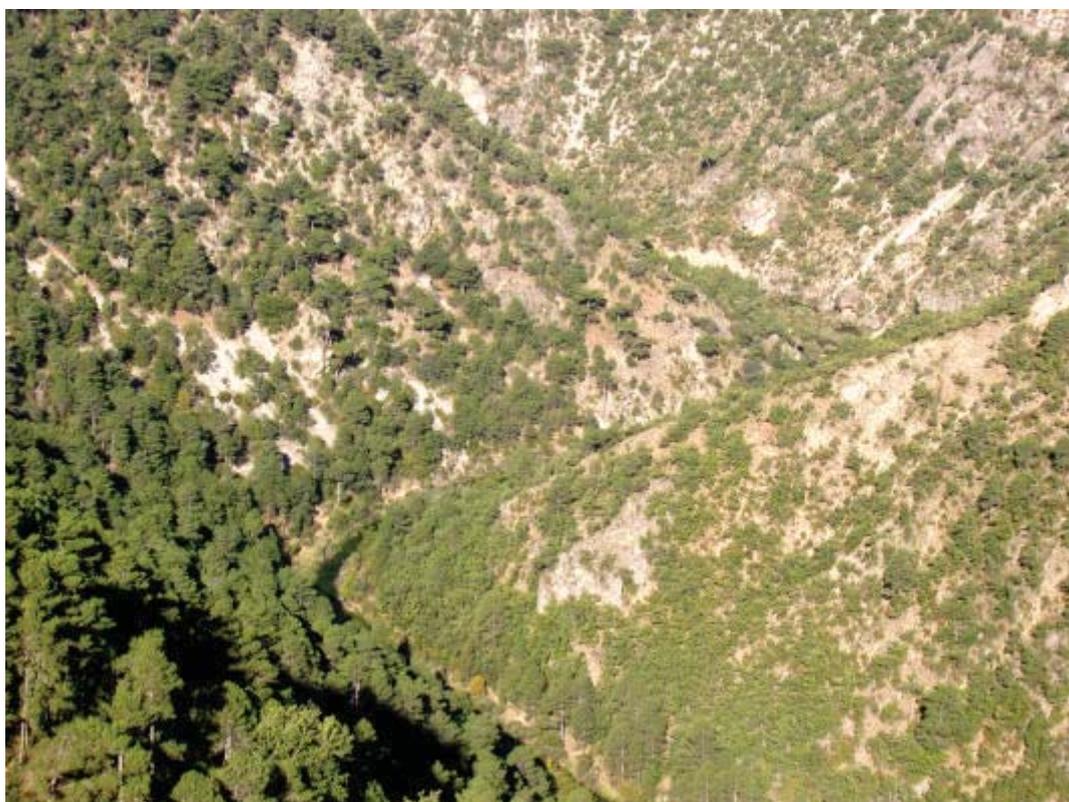
Tramo ID-19 QBRJ25 (100)

Este tramo es el mejor conservado de todo el río Júcar, a pesar de que el canal de la Toba le sustrae al río, aunque no siempre, un caudal considerable. Este canal discurre por la margen derecha del río entre los cortados de las hoces del río. Lo más característico es que discurre entre dos grandes hoces, las cuales, no obstante permiten el desarrollo de relativamente amplias riberas colonizadas por exuberantes formaciones riparias de saucedas arbustivas (*Salicetum discoloro-angustifoliae*). Puntualmente aparecen fresnedas de *Fraxinus excelsior* y de *Ulmus glabra* además de bosquetes de *Populus tremula*. Además, en menor proporción, se desarrollan arbustadas altas, comunidades de grandes carices (*Caricion broterianae*), comunidades megafórbicas (*Bromo ramosi-Eupatorium cannabinnii*) y comunidades sumergidas de grandes caráceas (*Charion rudis-hispidae*). Cabe destacar la calidad de los bosques de ribera que se desarrollan en torno a la laguna de Uña, por el área oriental. Saucedas arborescentes y comunidades megafórbicas de (*Filipendulo ulmariae-Geranium acutilobi*), mansegares y comunidades de *Hippuris vulgaris*.

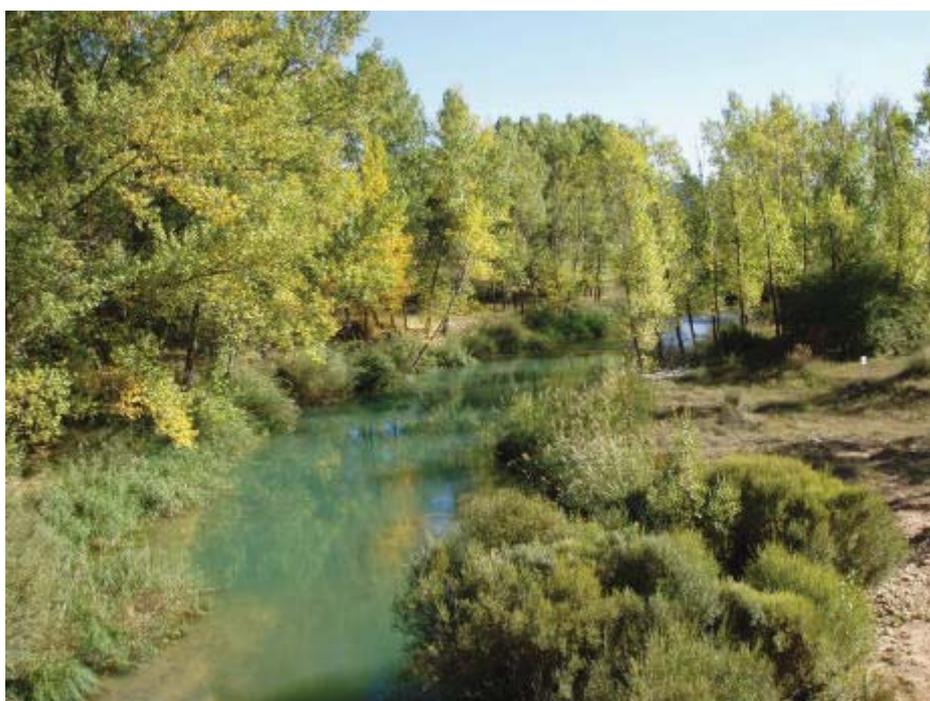
Tramo ID-18 QBRJ24 (100)

Tramo considerablemente más encajonado que el anterior, pero que alberga una vegetación ribereña de porte arbóreo en excelente grado de conservación. Comienza en la hoz de Juan Caja y termina en el salto de Villalba, donde el río se abre en un valle. En este punto existe una estación hidroeléctrica que genera electricidad a partir del agua que proviene del canal. El tramo está caracterizado por una serie de pozas de considerable tamaño y profundidad, que albergan excelentes comunidades de caráceas, en contacto con cortados calcáreos donde se desarrollan comunidades rupícolas (*Antirrhino pulverulenti-Rhamnetum pumili*) y de paredones rezumantes (*Adiantion capilli-veneris* y *Cratoneurion commutatii*). La vegetación de ribera está dominada por saucedas mixtas (*Salicetum discoloro-angustifoliae*) con arbustadas altas (*Ligustro-Berberidetum*). El estrato arbóreo está dominado por fresnedas de *Fraxinus excelsior* y choperas de *Popul nigrae-Salicetum neotrichae*. Además aparecen comunidades megafórbicas de *Bromo-Eupatorion cannabinii*. La única forma de acceder al cauce es a pie a partir de una serie de túneles en su margen izquierda, excavados para el mantenimiento de la toma de agua de la ciudad de Cuenca. Debido a esta dificultad de acceso, sólo algunos bañistas y pescadores visitan la zona, lo que ha contribuido a su excelente conservación.

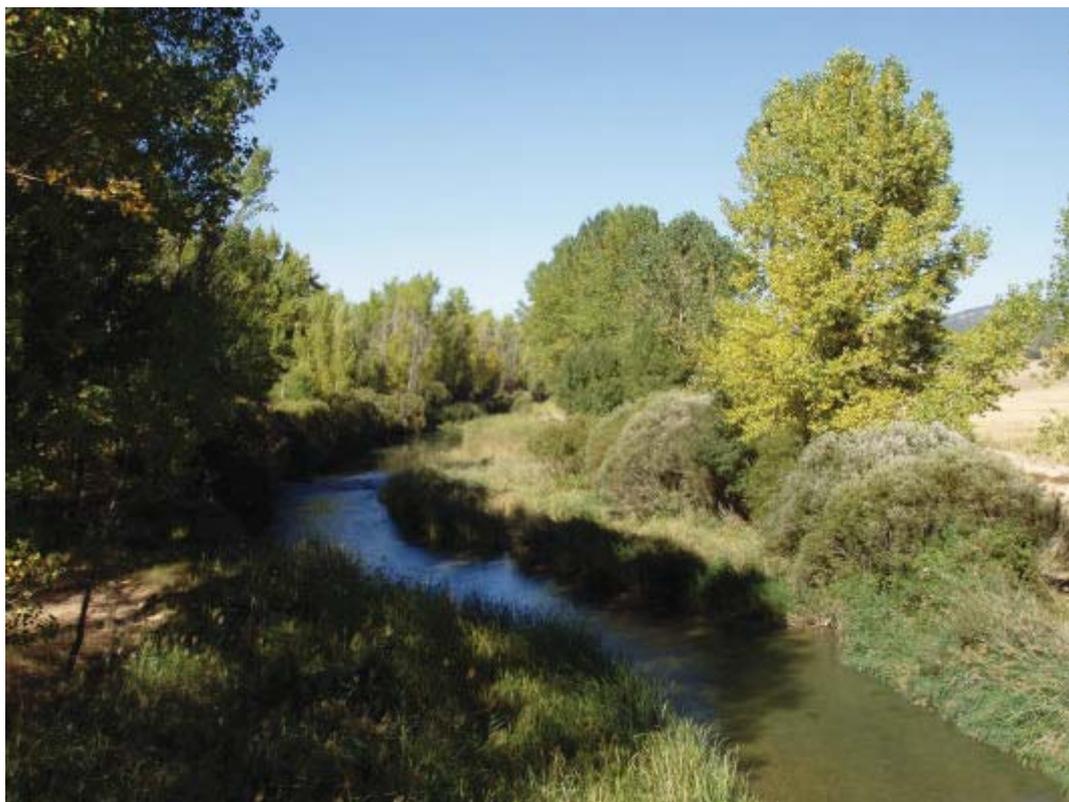
Tramo ID-17 QBR J23 (75)

Comienza en el Salto de Villalba desde cuyo punto se abre el amplio valle de Villalba por donde discurrirá el río formando grandes recodos para finalizar cerca de la Peña del Verdijón, aguas arriba del puente de Mariana. El valle está ocupado por cultivos de secano y extensas mimbreras en terrenos de regadío. Existe una derivación de aguas hacia una laguna artificial, denominada el Tablazo), dedicada a la pesca recreativa, donde cabe destacar las comunidades de caráceas y otras de *Hippuris vulgaris* recientemente descubiertas. El río está caracterizado por choperas de chopos híbridos y saucedas mixtas en galería (*Salicetum discoloro-angustifoliae*). Aparecen aquí las primeras fresnedas de *Fraxinus angustifolia* del Júcar así como comunidades del *Caricion broterianae*, carrizales y eneales (*Thypha angustifolia*). La conectividad es baja debido a la existencia de cultivos alrededor del río, además de una carretera que discurre por la margen derecha.

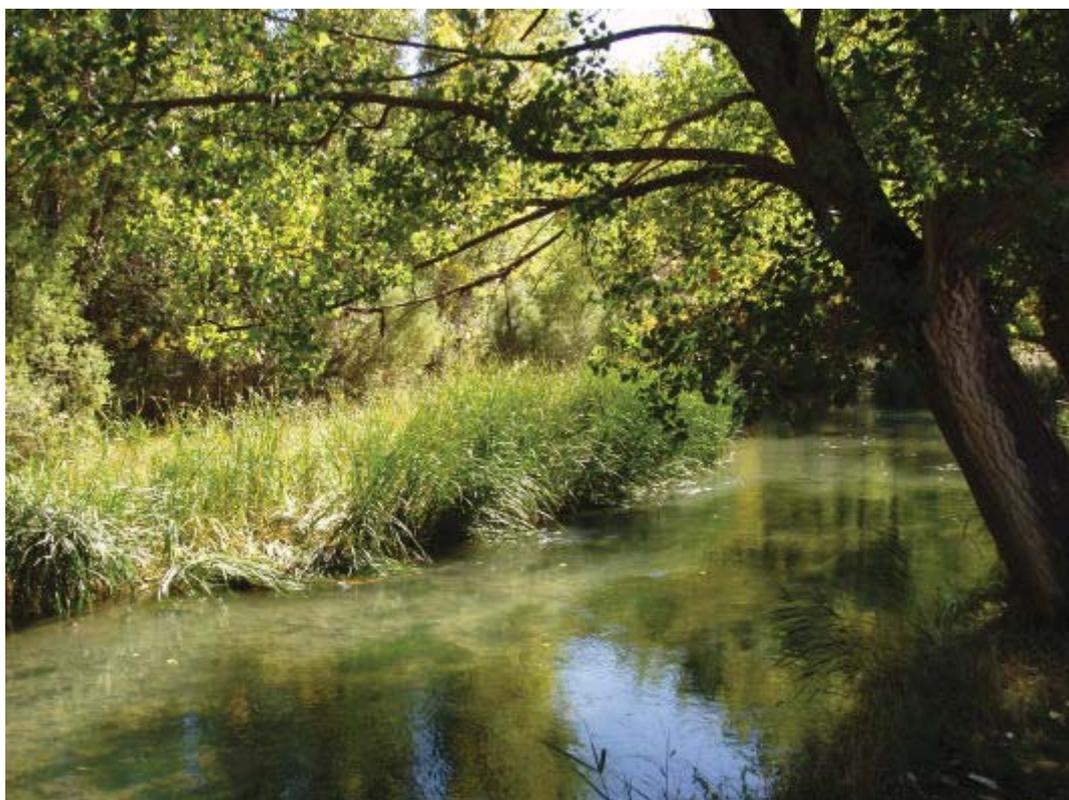
Tramo ID-16 QBRJ22 (60)

Se inicia aguas arriba del puente de Mariana y discurriendo por un valle abierto y plano que se extiende hasta el puente de la Boca de la Hoz. Al contrario de lo que sucede en el tramo anterior aquí la formación dominante (saucedas arbustivas) comparte la ribera con saucedas arbóreas aunque el porcentaje de cobertura total es menor que en el tramo anterior, de ahí los valores más bajos de calidad, que aquí es regular. Hacia la mitad del tramo se localiza la presa de la Torre cuya finalidad es la producción eléctrica. Hay plantaciones de chopos híbridos salpicando todo el tramo. El valle se halla ocupado por cultivos de secano y regadío que alternan con áreas de vegetación natural consistentes en pinares de *Pinus nigra* de ahí que la conectividad sea moderada.

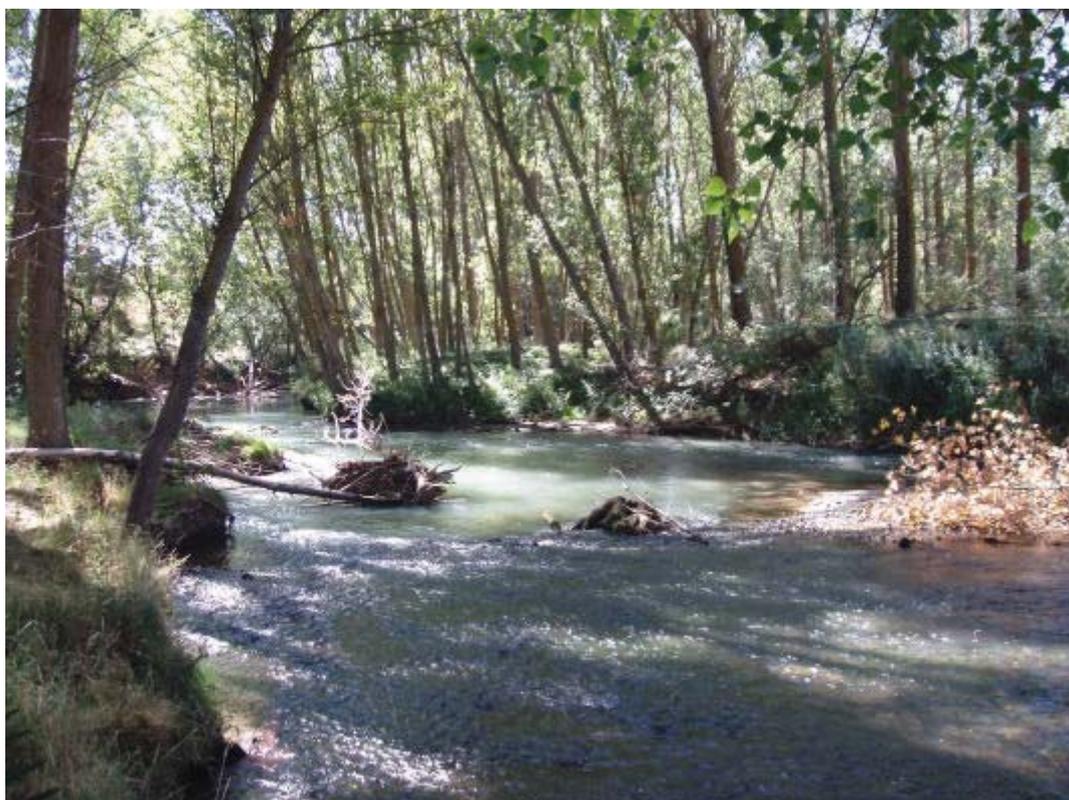
Tramo ID-14 QBRJ20 (55)

Iniciándose a la salida de la ciudad de Cuenca, discurre por una amplia llanura, describiendo numerosos meandros entre campos de secano (girasol) que conectan con encinares, llegando hasta el puente palmero. Lo más característico del tramo es que la mayor parte de la cobertura vegetal corresponde a plantaciones de chopos híbridos, estando caracterizada la vegetación natural restante por alamedas de *Populus alba* y saucedas arborescentes, puntualmente se encuentran comunidades megafórbicas (*Bromo ramosi-Eupatorietum cannabini*) y carrizales, aunque siempre con bajos valores de naturalidad. La conectividad es nula por el hecho de que la ribera se halla rodeada por cultivos de secano (girasoles).

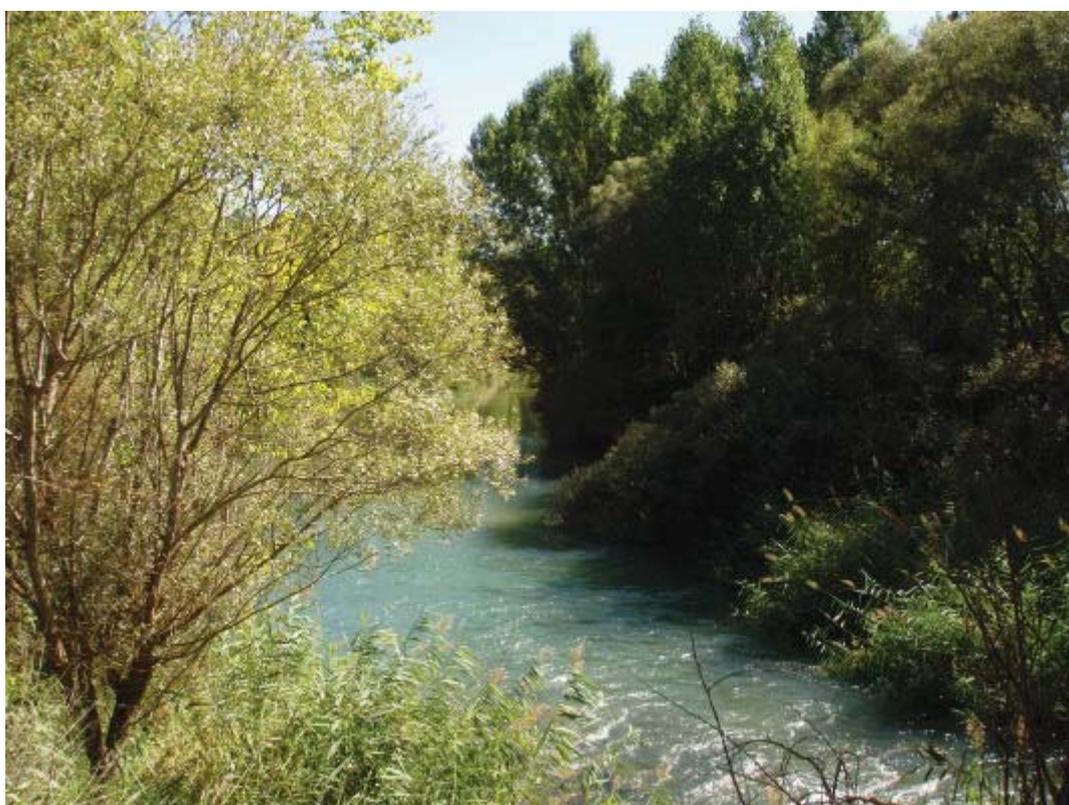
Tramo ID-13 QBRJ-19 (70)

Tramo que comienza junto al puente Palmero y discurre por un valle ligeramente menos amplio que el del tramo anterior, entre encinares, hasta la Peña del Fraile, junto al Batán. Existen abundantes explotaciones de chopos híbridos dispuestas en galería. La vegetación natural está dominada por saucedas arborescentes y arbustivas con alguna mancha de carrizo y comunidades megafórbicas de *Bromo-Eupatorietum*. La conectividad, que es alta en la zona media, es moderada en el resto debido a la presencia de la carretera N-420.

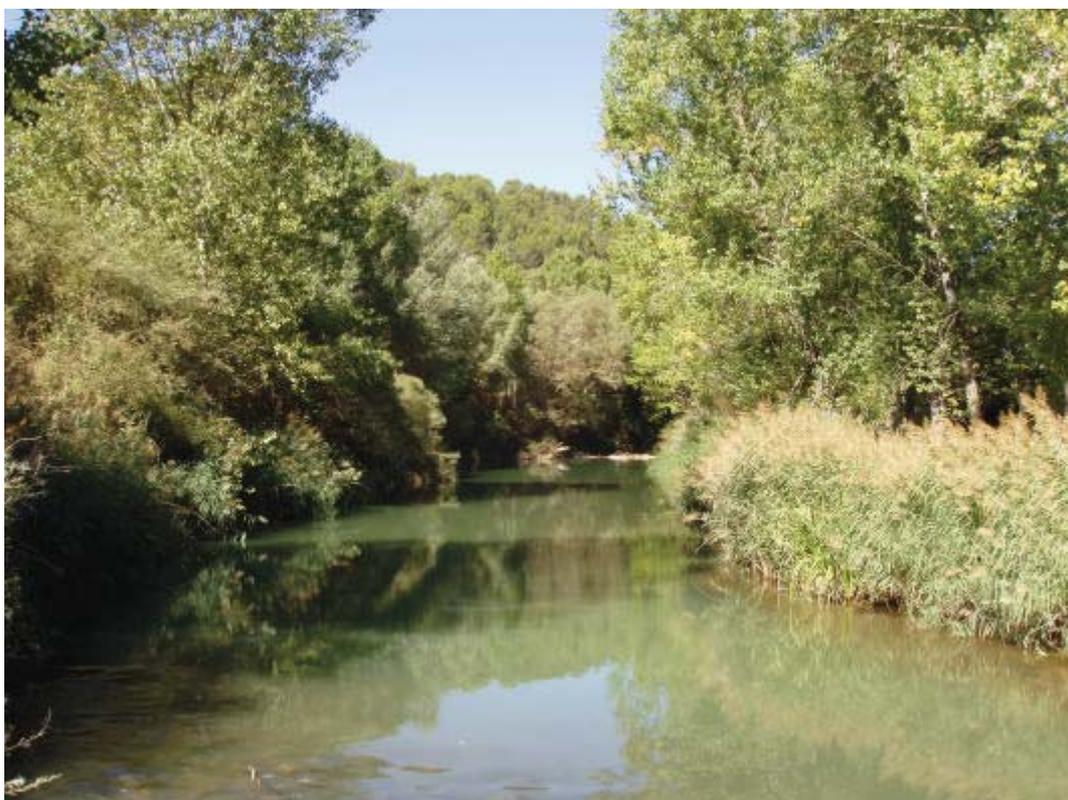
Tramo ID-12 QBR-J18 (90)

Comienza aguas arriba del arroyo de la Hoz o de la Tórtola y discurriendo entre ambientes naturales, libres de cultivos, llega hasta el mismo embalse de Alarcón. La vegetación climatógena circundante está caracterizada por encinares y pinares de *Pinus nigra* que contactan directamente con la vegetación de ribera, aunque de manera discontinua se desarrollan cultivos de secano. La vegetación ribereña está dominada por formaciones de *Populus alba* y saucedas arbustivas con una apreciable cobertura de carrizos en sus márgenes. Hay plantaciones de chopos híbridos dispersas por la ribera. Existen presas para riego como la de la Aceña, en la zona final, y otras para fines hidroeléctricos como la de El Castellar.

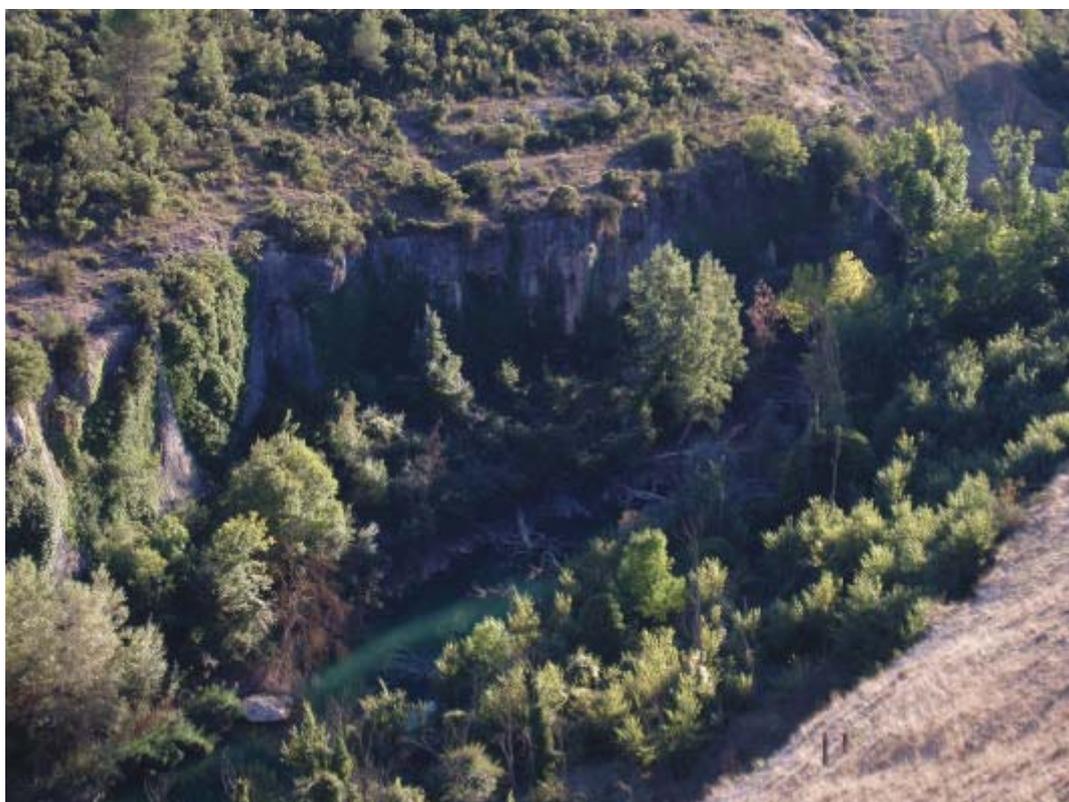
Tramo ID-11 QBR-J17 (100)

Comienza aguas abajo de la presa del embalse de Alarcón y discurre encajonado hasta la subcentral eléctrica de Los Arenales, en una zona muy encajonada por entre la cual serpentea el río. Las comunidades de ribera están caracterizadas por la alternancia de bosques de *Populus alba*, *Ulmus minor* y *Fraxinus angustifolia*, con una buena cobertura de carrizales en las márgenes. Las zonas abiertas se hallan cubiertas por zarzales. Aguas arriba del pueblo de Alarcón existen dos azudes (de los Henchideros), uno con fines hidroeléctricos y el otro se utilizaba para moler granos.

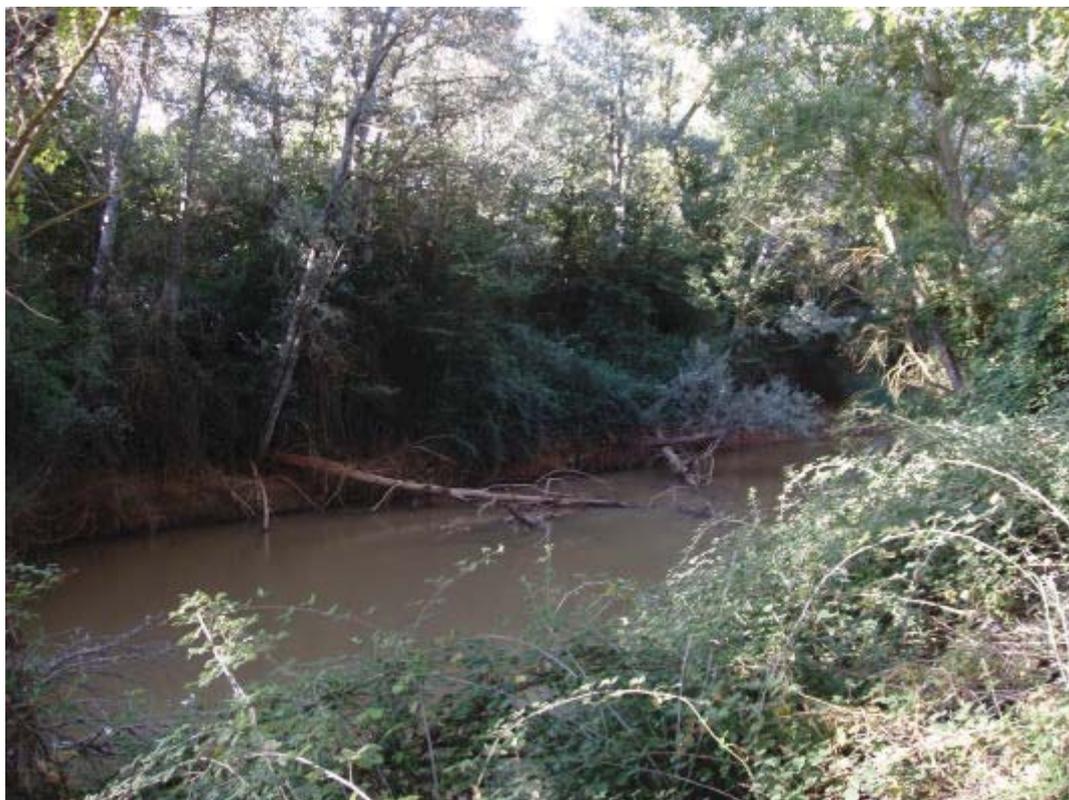
Tramo ID-3 QBR-J16 (55)

Desde Los Arenales el río fluye por entre pinares de *Pinus Pinea* y *Pinus halepensis* hasta aguas abajo de la central eléctrica de La Losa (Casas de Benítez). Del tramo anterior respecto al actual se observa una drástica reducción de la calidad de la ribera, que se reduce a la mitad, debido a la baja conectividad y la modificación de las terrazas del río por la existencia de cultivos y plantaciones de chopos híbridos. Existen aquí abundantes azudes como las Compuertas de El Picazo, para regulación del caudal, la de la Central del Picazo, con usos hidroeléctricos, la de El Concejo y La Losa, con idéntica finalidad. La vegetación está caracterizada por alamedas de *Populus alba* y olmedas de *Ulmus minor*, acompañadas de *Fraxinus angustifolia*, junto con comunidades de zarzas en los claros del bosque y carrizales en las orillas.

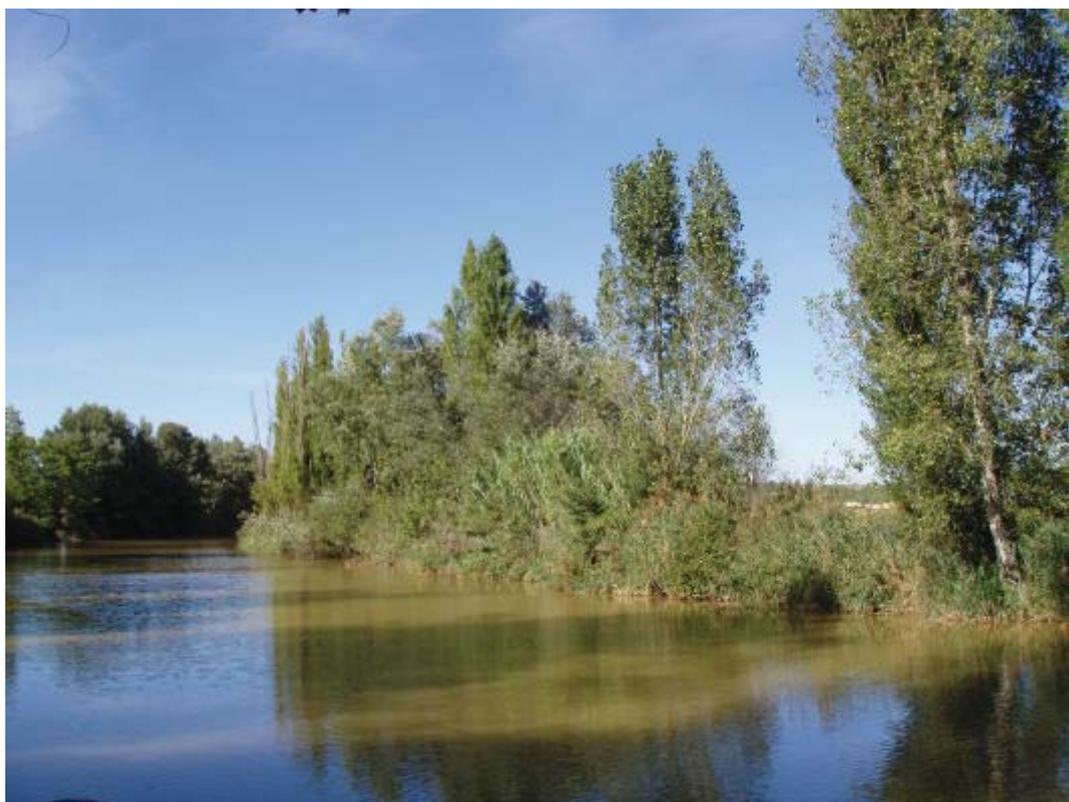
Tramo ID-10 QBR-J15 (35)

Empieza en la central de la Losa, próximo a Casas de Benítez, y discurre por un valle abierto rodeado de cultivos herbáceos de regadío (maíz) y frutales de secano (viña) y plantaciones de *Pinus pinea*, hasta aguas debajo de la población de Villalgordo de Júcar. La vegetación está dominada por alamedas de *Populus alba* y en menor medida por formaciones *Ulmus minor* y *Fraxinus angustifolia*. El resto de la cobertura está repartida entre carrizales, cañaverales y zarzales. Destacan los azudes de los Nuevecillos y los Nuevos así como la presa de los Bataneros y de Gosalvez como infraestructura con fines hidroeléctricos. La presencia de abundantes cultivos junto a la ribera condiciona la baja conectividad del tramo.
