***“Evaluación del estado ecológico de los ríos de la
cuenca hidrográfica del Júcar mediante el uso del
índice QBR”.***

Memoria final

Jardí Botànic, Universitat de València

**Trabajo realizado por el Jardí Botànic de la Universitat de València, Estudi General
para la Confederación Hidrográfica del Júcar**

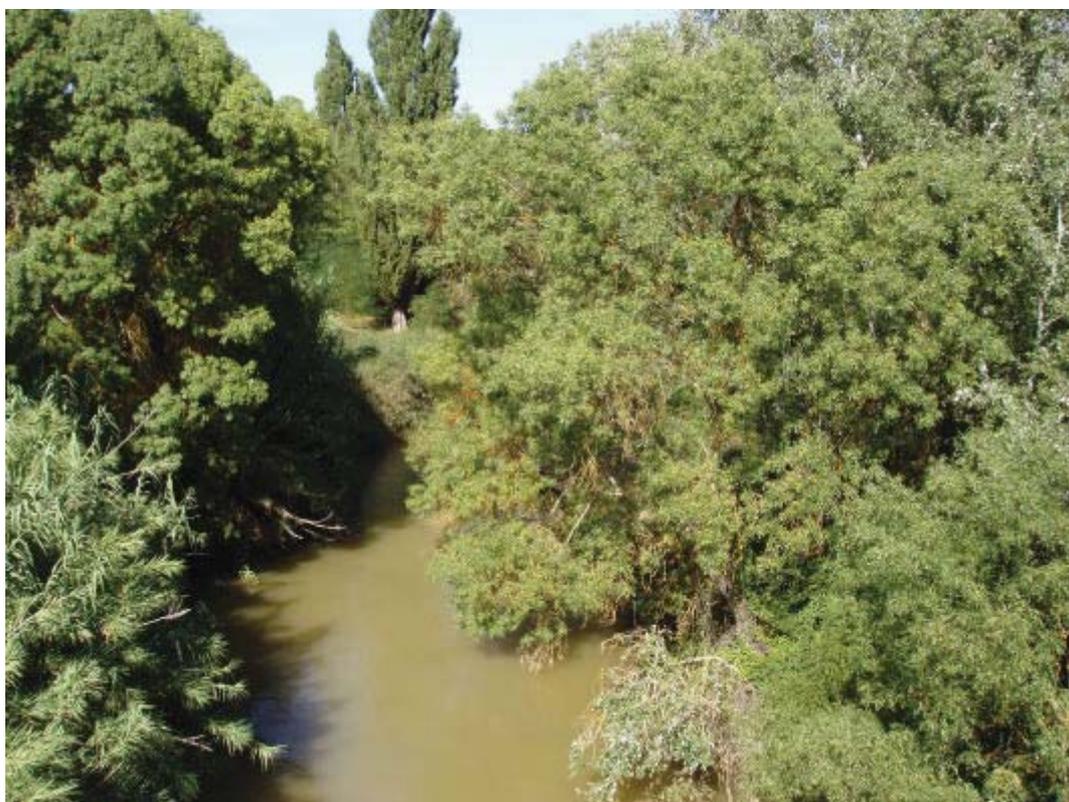
Tramo ID-32 QBR-J14 (65)

Empieza aguas abajo de Villalgordo del Júcar recorriendo un valle abierto con encinares y pinares piñoneros hasta el molino del Concejal. El tramo está rodeado de cultivos de maizales y viñas, lo que condiciona la baja conectividad y la modificación de las terrazas adyacentes. La mayor parte de la cobertura del bosque de ribera corresponde a bosques de *Populus alba*, acompañados de fresnedas, olmedas, choperas, saucedas arbustivas, cañaverales y carrizales. En la parte alta y baja del tramo hay dos presas con fines hidroeléctricos, la de la Manchega y la del Carrasco que no suponen merma en el caudal.

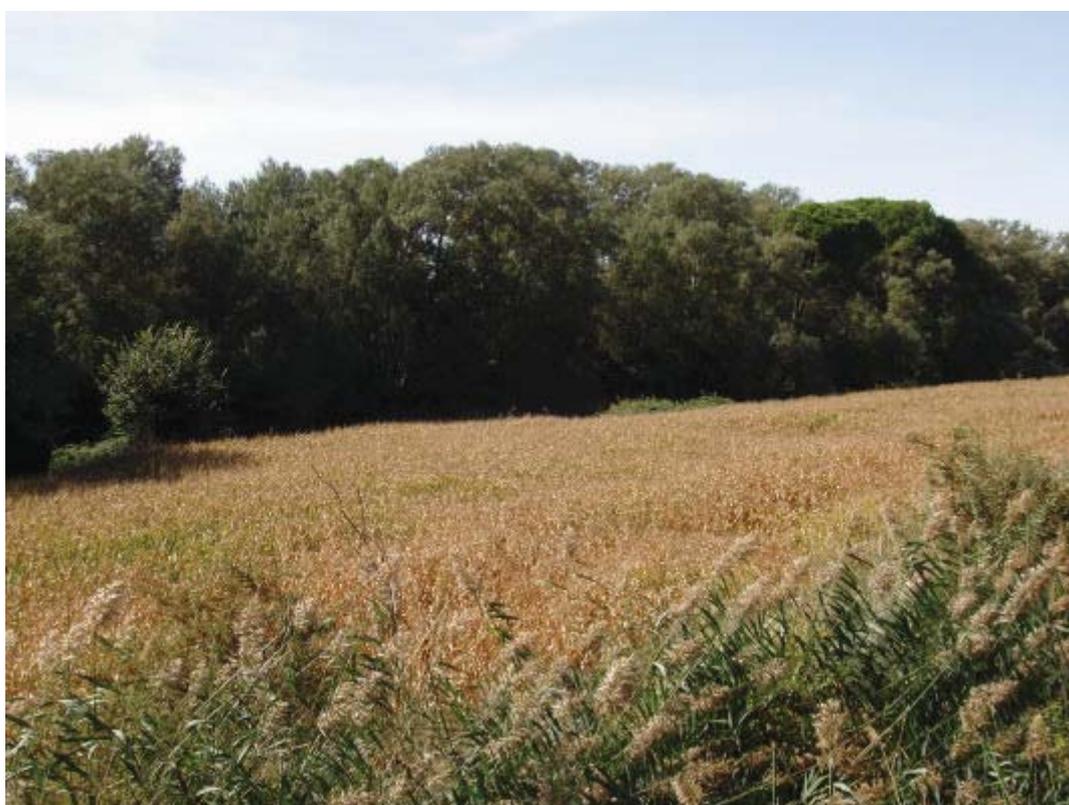
Tramo ID-9 QBR-J13 (50)

Comienza en el molino en ruinas del Concejal recorriendo un amplio valle ocupado por cultivos de secano y regadío (maizales) hasta Casa Pepillo, aguas arriba del molino de los frailes. La vegetación está caracterizada por amplias alamedas de *Populus alba*, con puntuales formaciones de fresnos y olmos, así como carrizales, cañaverales y zarzales en el estrato arbustivo. La conectividad es muy baja debido a la presencia de los cultivos que además han modificado las terrazas del río. El territorio está salpicado de caminos que facilitan el acceso a la ribera por lo que no son de extrañar los valores de calidad obtenidos. Existen dos azudes en desuso y la presa del Torció para uso hidroeléctrico.

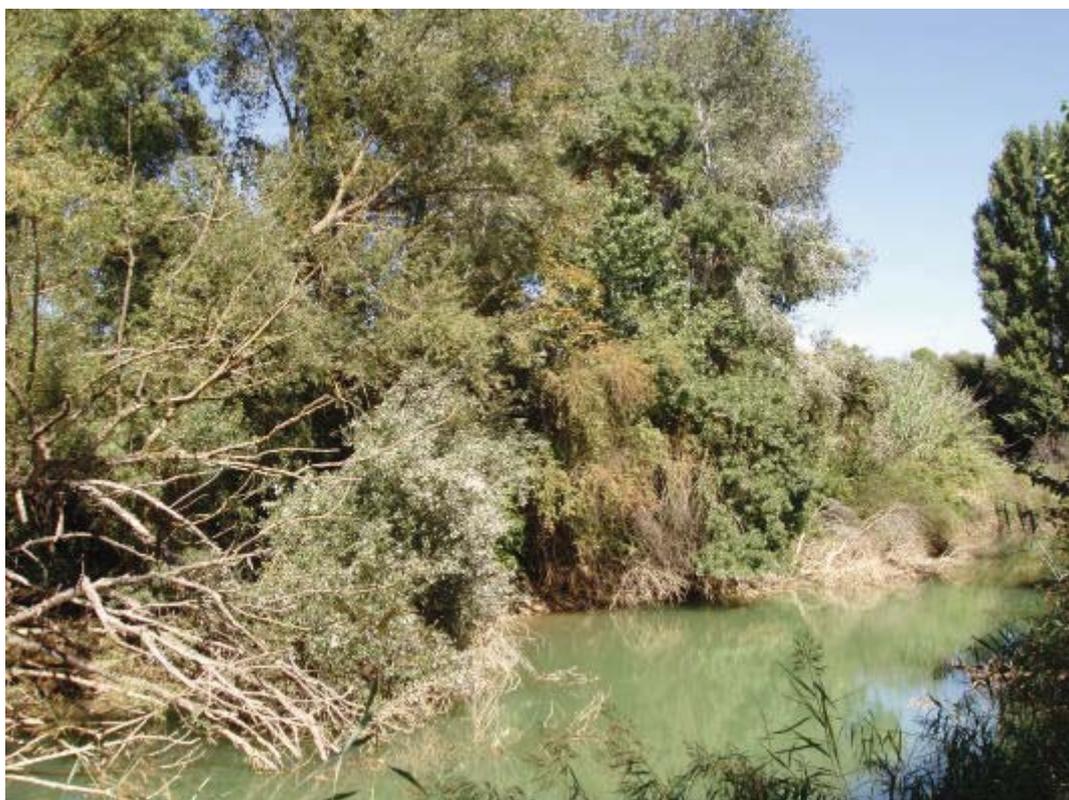
Tramo ID-31 QBR-J12 (80)

Desde Casa Pepillo, aguas arriba del Molino de los Frailes, el río atraviesa zonas de pinar y encinar en la margen derecha y cultivos de secano en la izquierda, condicionando la baja conectividad, hasta el transformador de Bolinches. En general, la calidad del bosque de ribera es buena, ya que presenta una cobertura bastante elevada de alamedas de álamo blanco, choperas, olmedas y fresnedas. Otras comunidades presentes son saucedas arborescentes, zarzales y carrizales. Junto a la Presa de los Frailes, en ruinas actualmente, existe un coto intensivo de pesca, en el paraje denominado Las Mariquillas.

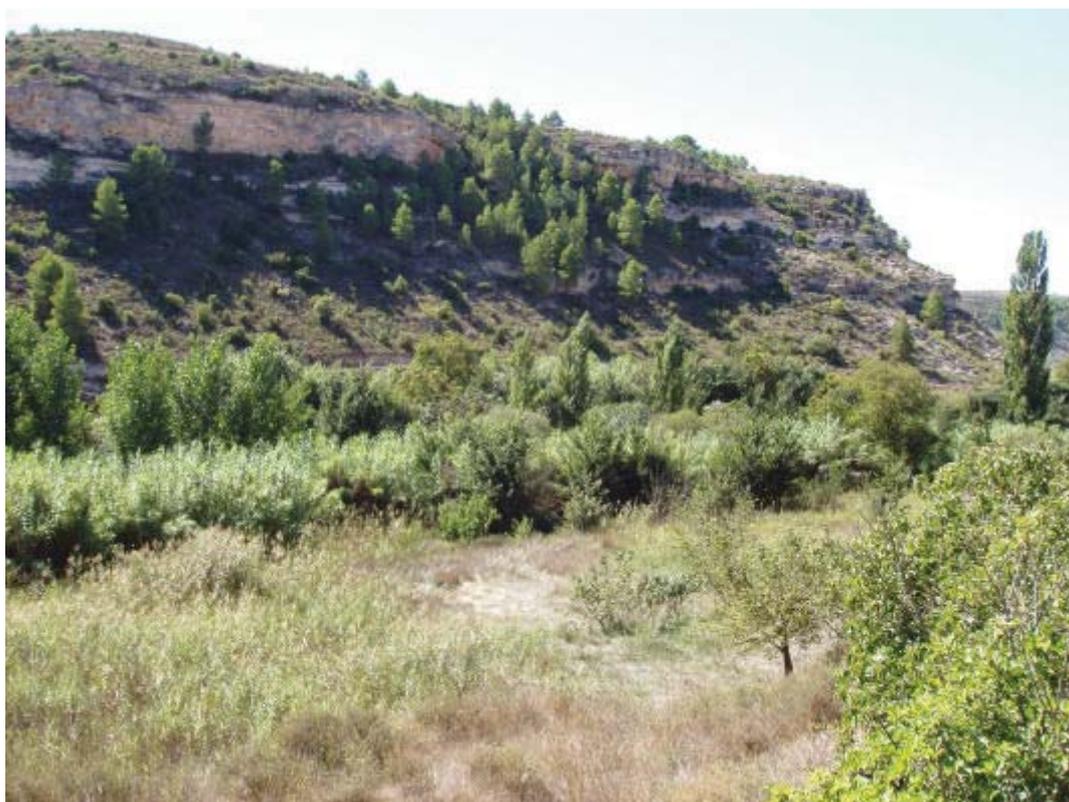
Tramo ID-8 QBR-J11 (45)

Tramo que comienza junto al transformador de Bolinches hasta el Molino de Moranchel. Un elemento fundamental a tener en cuenta para comprender la calidad y estado del río en este tramo es la proximidad del núcleo urbano de Valdeganga, lo que supone un uso intensivo de la ribera mediante explotaciones agrícolas. Son cultivos de frutales principalmente aunque algunos de ellos se encuentran abandonados, que modifican las terrazas del río y dan como consecuencia una baja conectividad. Junto a Valdeganga hay una presa denominada ‘Los Henchideros’. La vegetación está dominada por cañaverales y carrizales, con formaciones dispersas de árboles riparios (*Populus alba*, *Ulmus minor*, *Fraxinus angustifolia*).

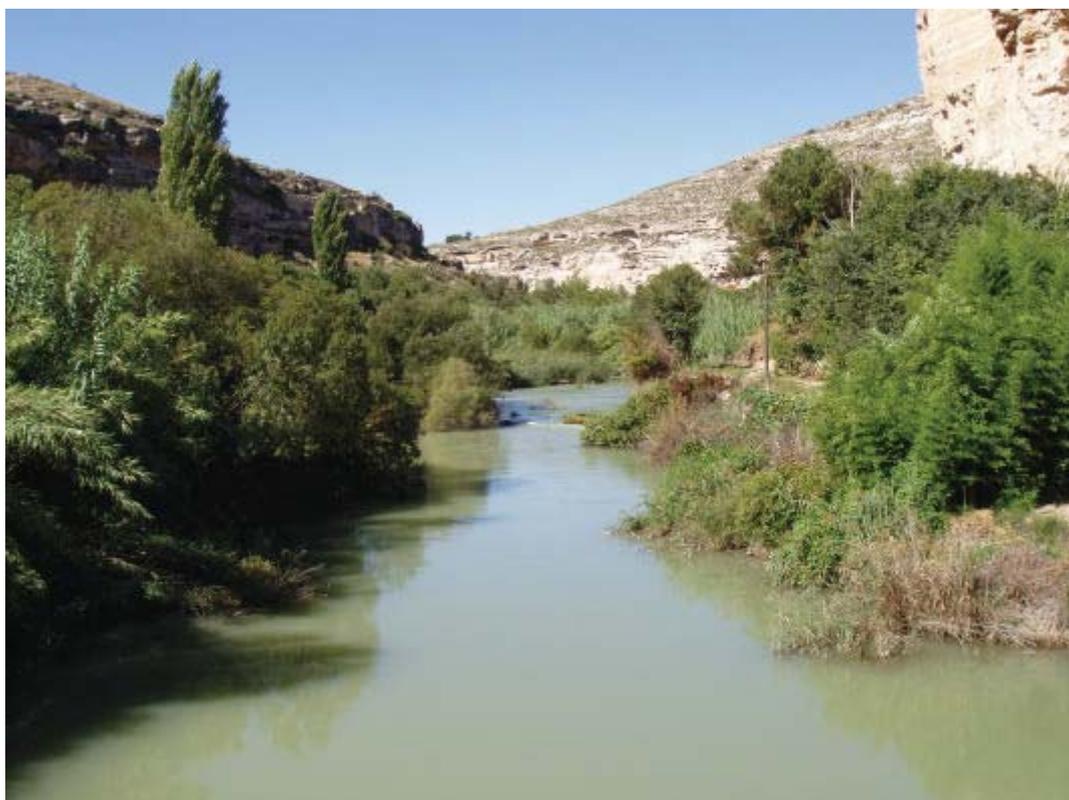
Tramo ID-7 QBR-J10 (75)

Tramo más encajonado que el anterior que comienza junto al molino de Moranchel hasta el Milocho. Pese a este encajonamiento, una de las márgenes se encuentra parcialmente ocupada por cultivos de frutales. La vegetación ribereña está dominada por saucedas de *Salix atrocinerea* y olmedas de *Ulmus minor*, con apreciables formaciones de cañaverales y carrizales. Es de destacar la presencia de algunas especies exóticas como los chopos híbridos o *Ailanthus altissima*. Destacan las presas de riego de El Presón y Presa de la Villa. Existe asimismo una presa hidroeléctrica derruida, en la actualidad coto intensivo de pesca.

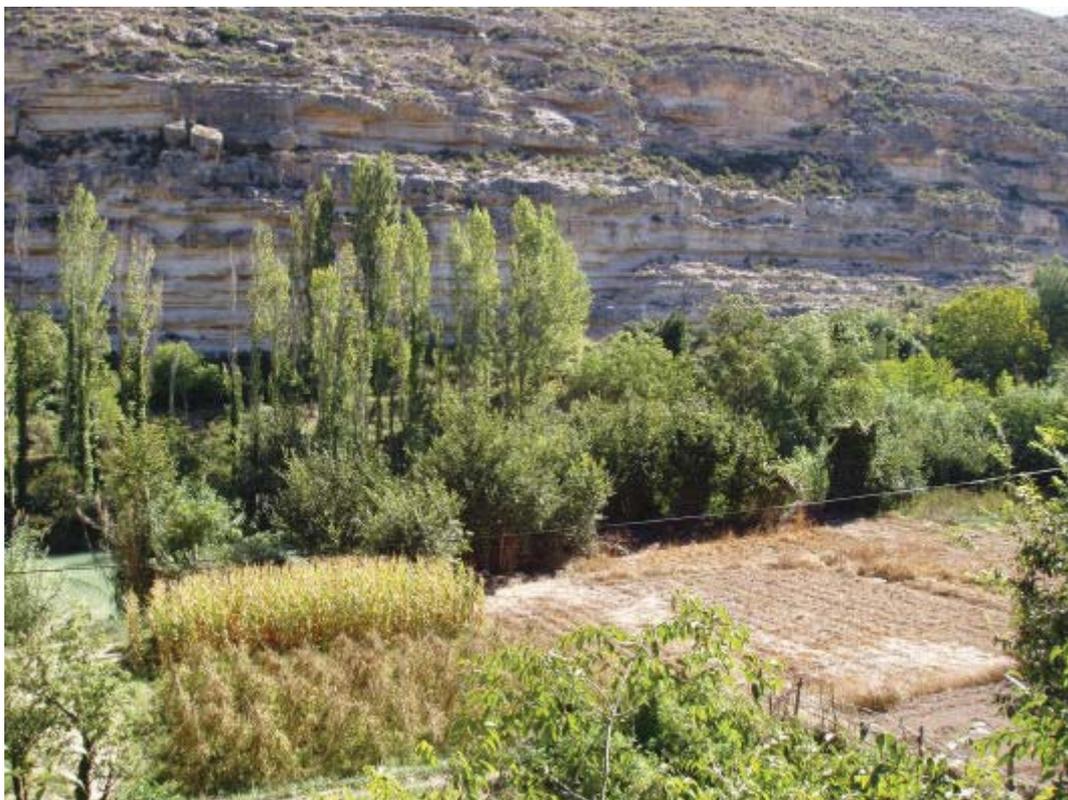
Tramo ID-30 QBR-J9 (65)

El río continúa aquí encajonado entre calizas margosas blanquecinas formando terrazas fluviales donde se desarrollan cultivos de matiz, frutales, etc. Comienza en el Milocho y discurre con un trazado muy sinuoso, junto a Honquera, La Recueja, y Alcalá del Júcar, donde finaliza. La vegetación está dominada por alamedas de *Populus alba* y olmedas de *Ulmus minor*, acompañadas de *Fraxinus angustifolia*, zarzales y abundantes cañaverales. El río se halla rodeado de amplias áreas de terrenos incultos donde se desarrollan espartales, romerales, etc. Aunque más allá de esta área dominan los cultivos

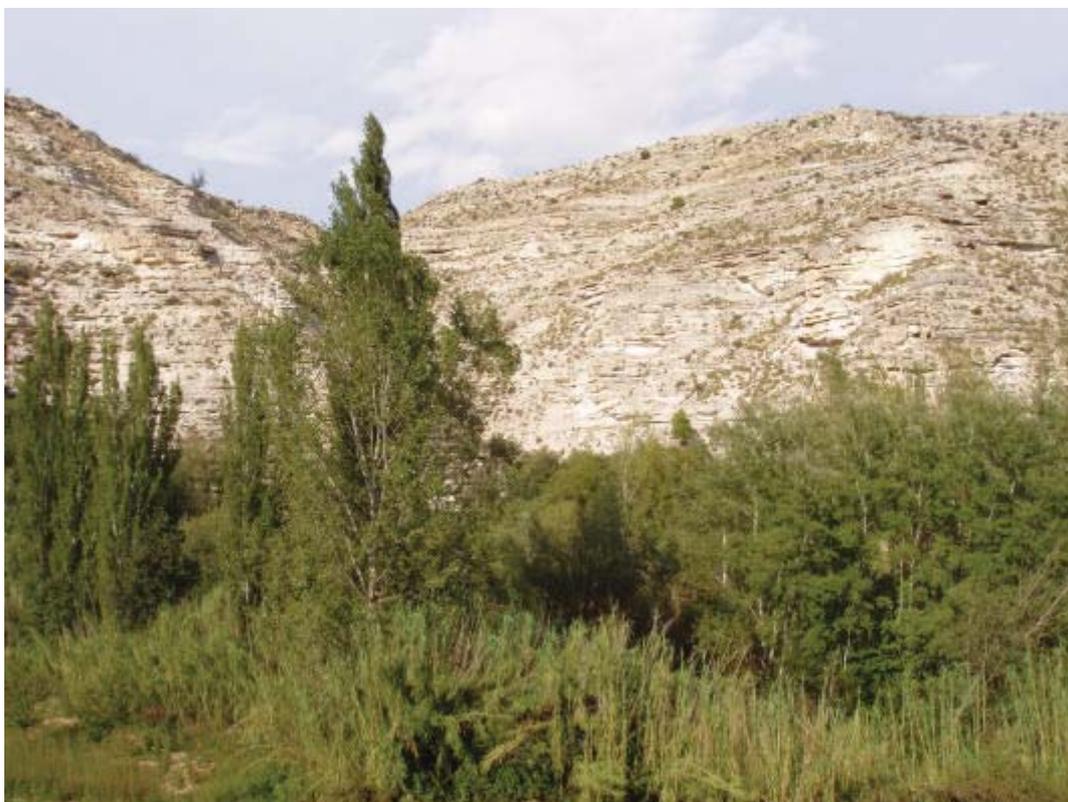
Tramo ID-6 QBR-J8 (70)

El tramo comienza aguas debajo de la Recueja, por las bodegas, discurriendo por un valle encajonado y sinuoso que termina aguas abajo de Alcalá del Júcar. La vegetación dominante está caracterizada por alamedas (*Rubio-Populetum albae*) y fragmentos de fresnedas. Además aparecen zarzales y cañaverales, que contactan con cultivos de hortofrutícolas. El sustrato continúa dominado por las margas calizas con abundante yeso en determinadas zonas. La carretera discurre paralela al cauce por su margen derecha por lo que la conectividad con el ecosistema forestal es media.

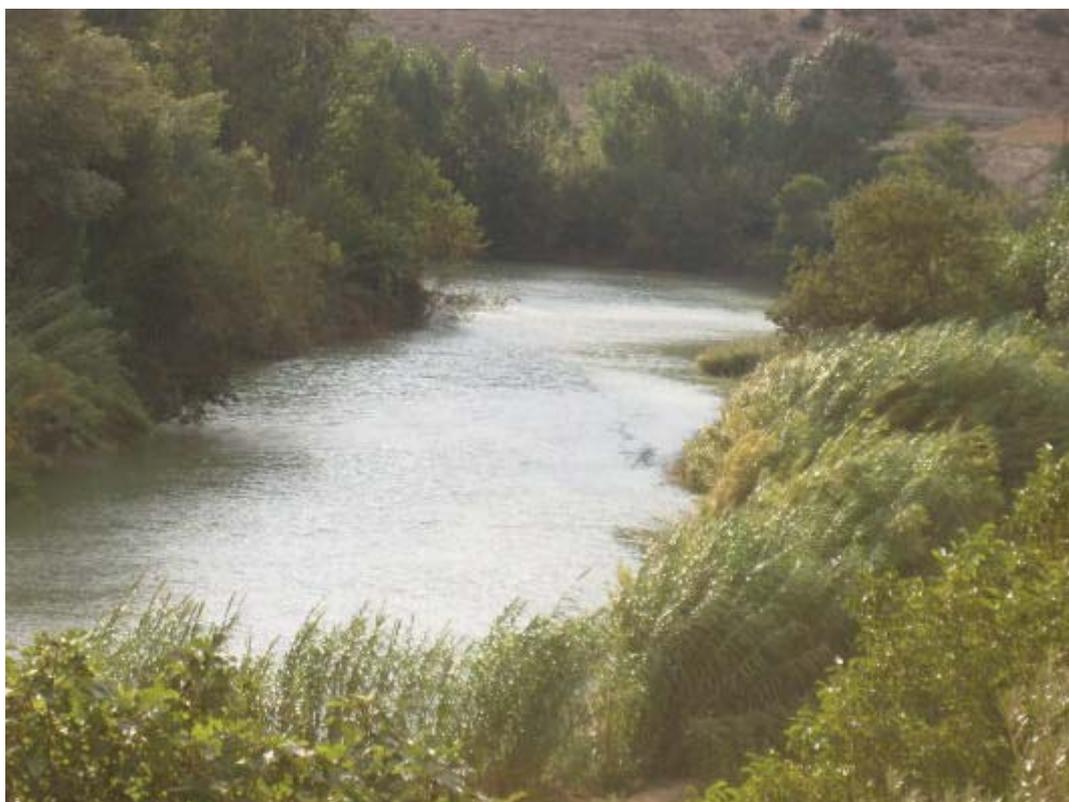
Tramo ID-29 QBR-J7 (45)

Es un tramo corto que comienza por el Morrón, aguas debajo de Alcalá del Júcar y que al contrario del anterior circula de manera bastante rectilínea, llegando hasta el cementerio de Tolosa. La vegetación de ribera está dominada por cañaverales y carrizales acompañados puntualmente por alamedas esparsas, zarzales y olmedas. Contactan con cultivos a ambos lados del río y con la carretera en la margen izquierda por los que los valores de conectividad son bajos. Una característica a remarcar es que la vegetación es mayormente arbustiva. Abundan las comunidades de chopos alóctonos entrelazados con las comunidades genuinas de la ribera.

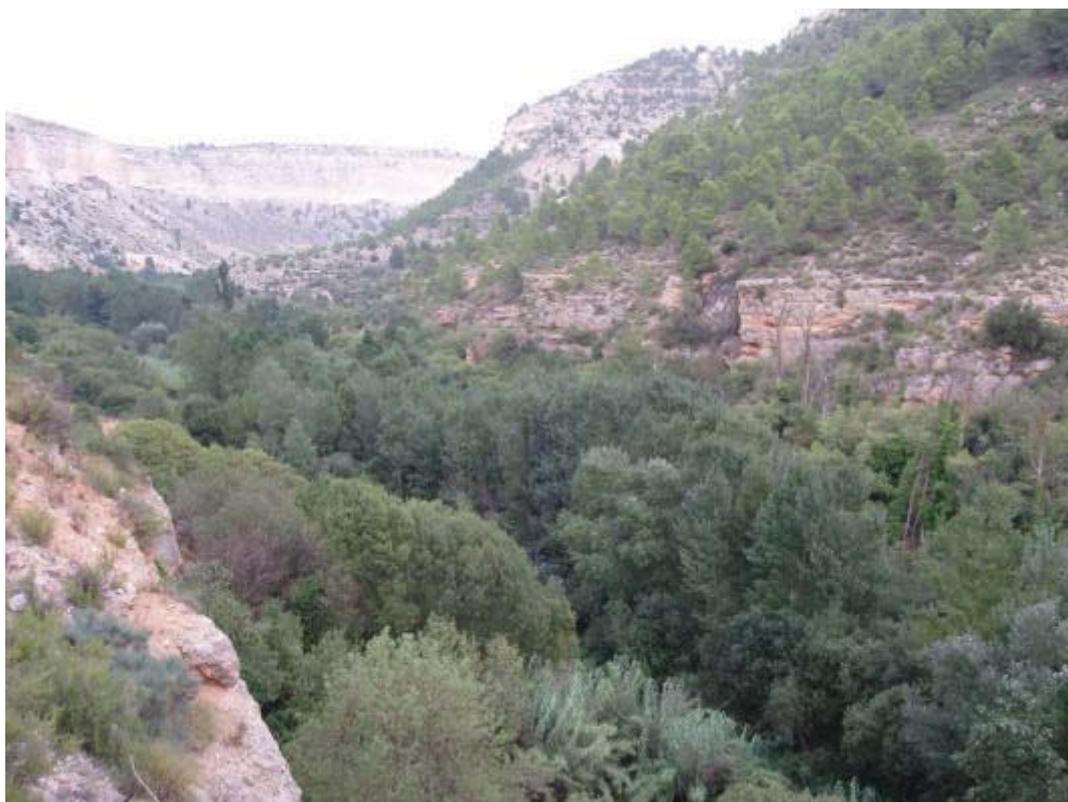
Tramo ID-5 QBR-J06 (100)

Comienza este tramo aguas abajo del medidor del bosque, presa grande fuera de uso, próxima al cementerio de Tolosa, y discurre por un valle excavado en la llanura manchega, hasta la presa del Tranco del Lobo, construcción con fines hidroeléctricos, aguas arriba del embalse del Molinar. La vegetación está caracterizada por alameda, sargaes (*Salix atrocinerea*) y fresnedas. En las zonas más abierta aparecen comunidades de cañas y zarzales en reducidas proporciones, que contactan con las comunidades climatógenas de las vertientes secas. Una característica común a los tramos comprendidos entre el ID-6 y el ID-5 es la abundancia de especies como la higuera y el almez que vegetan ciertamente de manera óptima pues se presentan abundantes en la ribera, contactando con los cultivos.

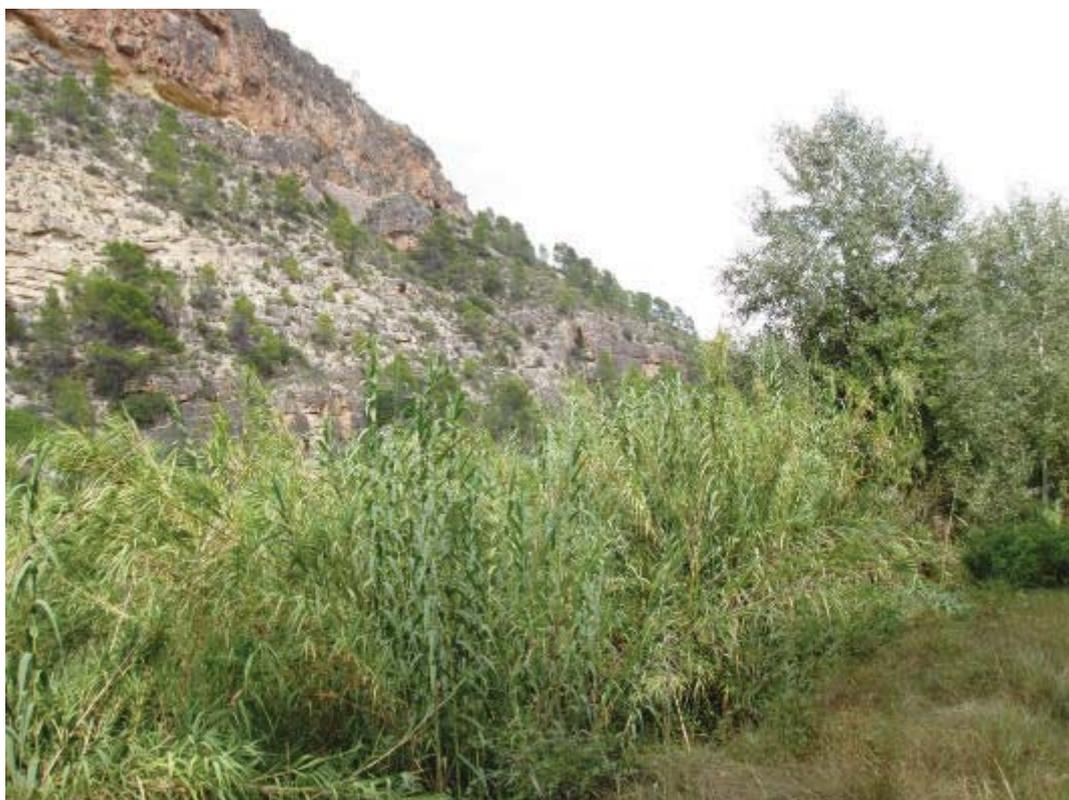
Tramo ID-4 QBRJ5 (95)

El tramo comienza justo aguas abajo del embalse del Molinar, extendiéndose varios kilómetros hasta la fuente de Los Baños. El río está encajonado por el llamado estrecho (cañón) del Júcar. Destaca en la zona más baja, la presa de la Peña María, construida para riego. El tramo está dominado por cañaverales y zarzales, acompañados en los enclaves mejor conservados por fresnedas, alamedas y sargaes. La conectividad es total con la vegetación climatógona adyacente. Además es un tramo de gran belleza paisajística gracias fundamentalmente a los grandes cantiles rocosos que festonean el cauce del río.

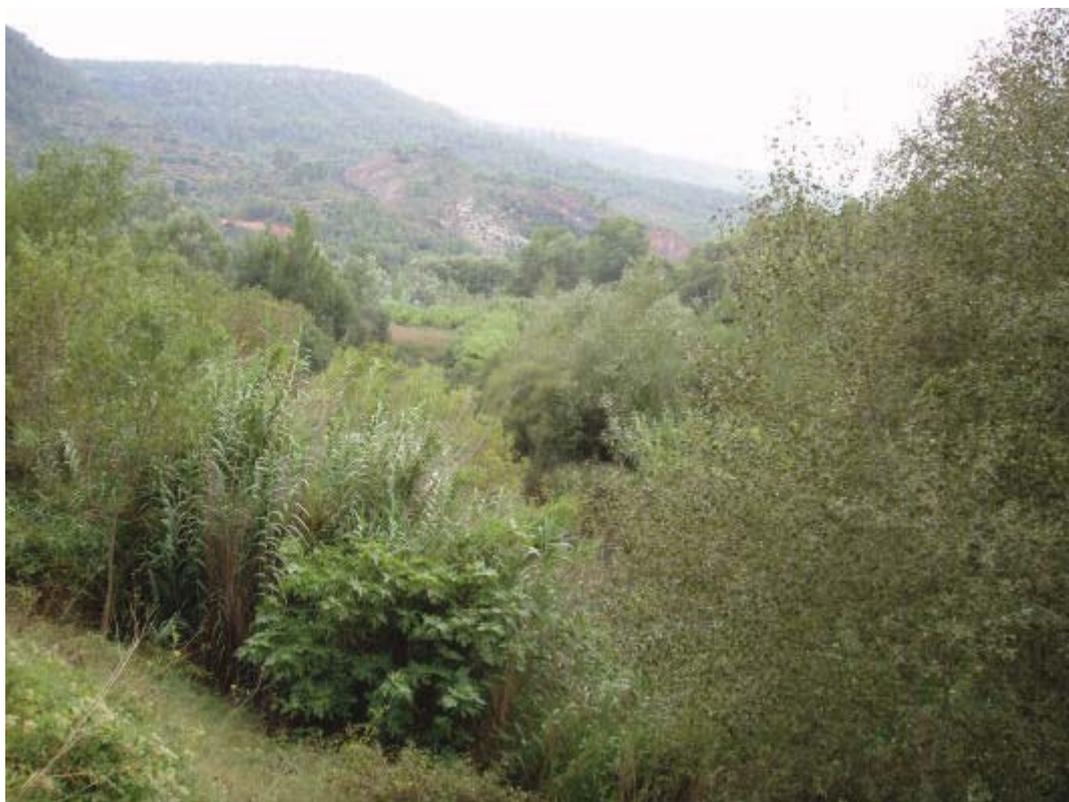
Tramo ID-04 QBR-J4 (75)

Agua abajo de la fuente de los Baños comienza un nuevo tramo de pocos kilómetros que finaliza tras un quiebro del río por el rincón de Borrichuelo en el azud de Alacarroya. Dominan las alamedas acompañadas por fresnedas y saucedas de *Salix purpurea*. En las zonas abiertas se desarrollan zarzales, carrizales y cañaverales. En el medio acuático se desarrollan comunidades de *Potamogeton* sp.. Cabe destacar la parición de tarayes que abundarán en los tramos inferiores cerca de Cofrentes.

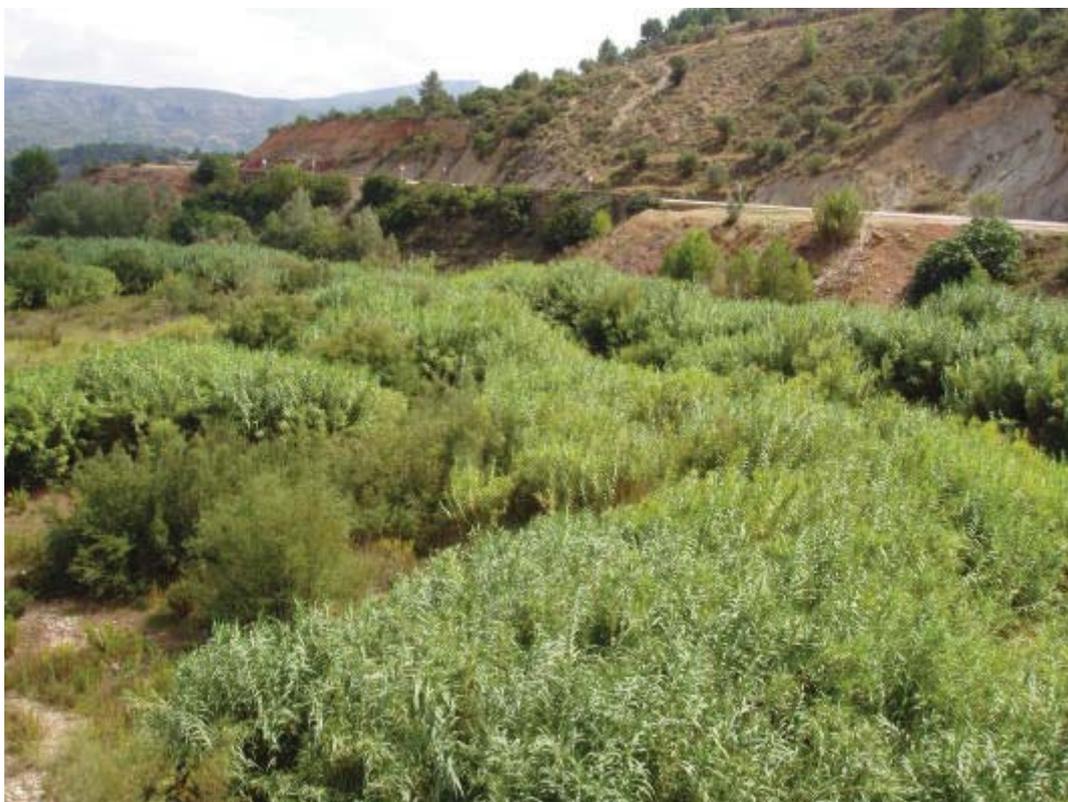
Tramo ID-2 QBR-J3 (55)

Abandonamos la zona del estrecho del Júcar para desembocar en un valle más amplio dominado por margas yesíferas que circula por delante de la central nuclear de Cofrentes. Este tramo cuenta con excepcionales bosquetes de *Tamarix*, acompañados por alamedas de *Populus alba*. Como vegetación acompañante destacan los cañaverales, carrizales, zarzales y juncales. Aquí aparece también *Nerium oleander*, que, aunque característica de barrancos y ramblas, marca aquí el tránsito a las tierras bajas y cálidas del litoral (meso inferior y termomediterráneo). La conectividad es nula debido a la existencia de una carretera que sigue el curso del río por la margen izquierda, la presencia de abundantes cultivos en ambas márgenes y la propia central nuclear.

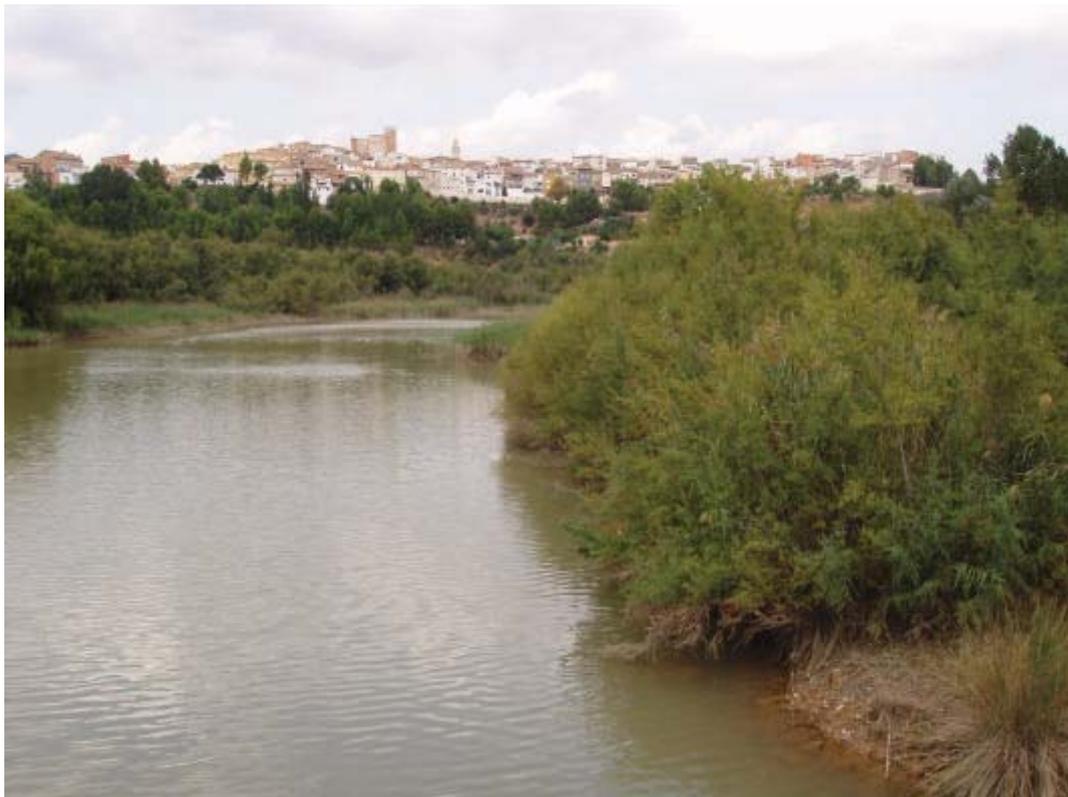
Tramo ID-28 QBR-J2 (55)

Tramo de aproximadamente 1 Km. que en realidad forma parte de la cola del embalse, donde se desarrollan excelentes tarayales que aquí adquieren una amplitud inusitada, acompañados por cañaverales, carrizales y zarzales así como algunos ejemplares de *Populus alba*. Al igual que el tramo anterior, la conectividad es nula.

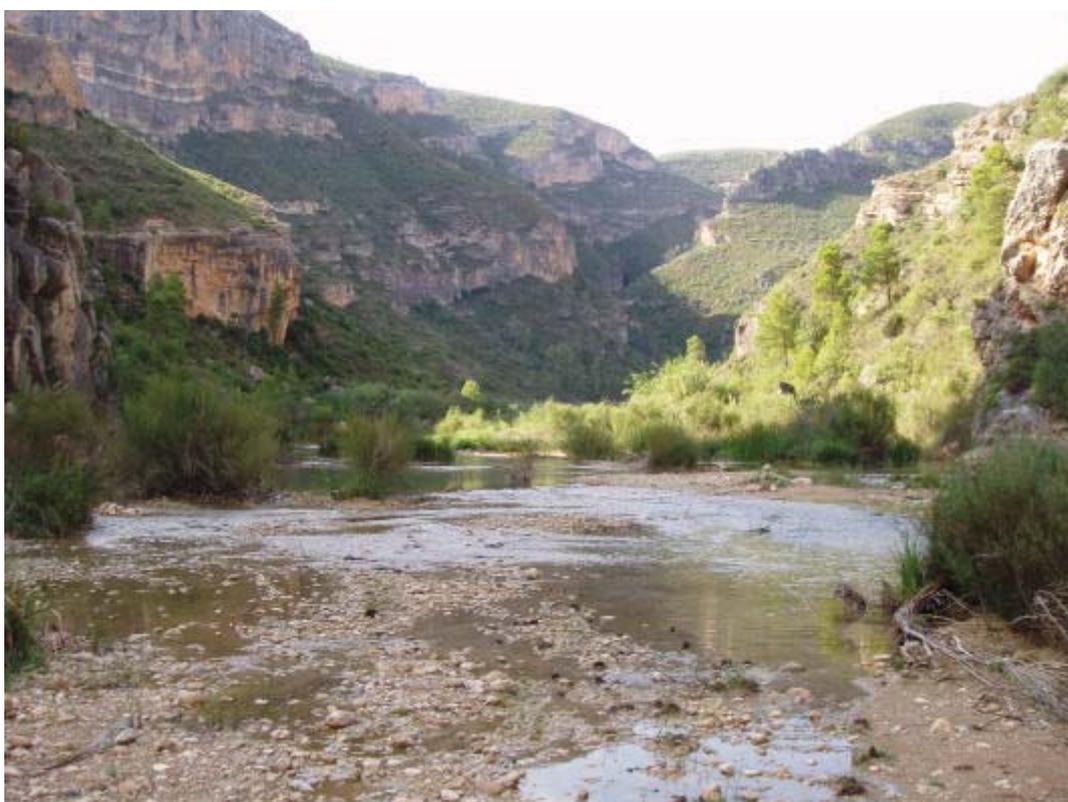
Tramo ID-1 QBR-J1 (80)

El tramo comienza aguas abajo del embalse de Cortes de Pallás está muy encajonado por grandes paredones calizos que contactan con matorrales y pinares de pino carrasco, proporcionando una buena conectividad. La vegetación dominante la conforman saucedas arbustivas acompañadas por adelfales y tarayales. En las zonas rocosas destacan as comunidades de paredones rezumantes de la alianza *Adiantion*. Además se desarrollan cañaverales, carrizales y zarzales.

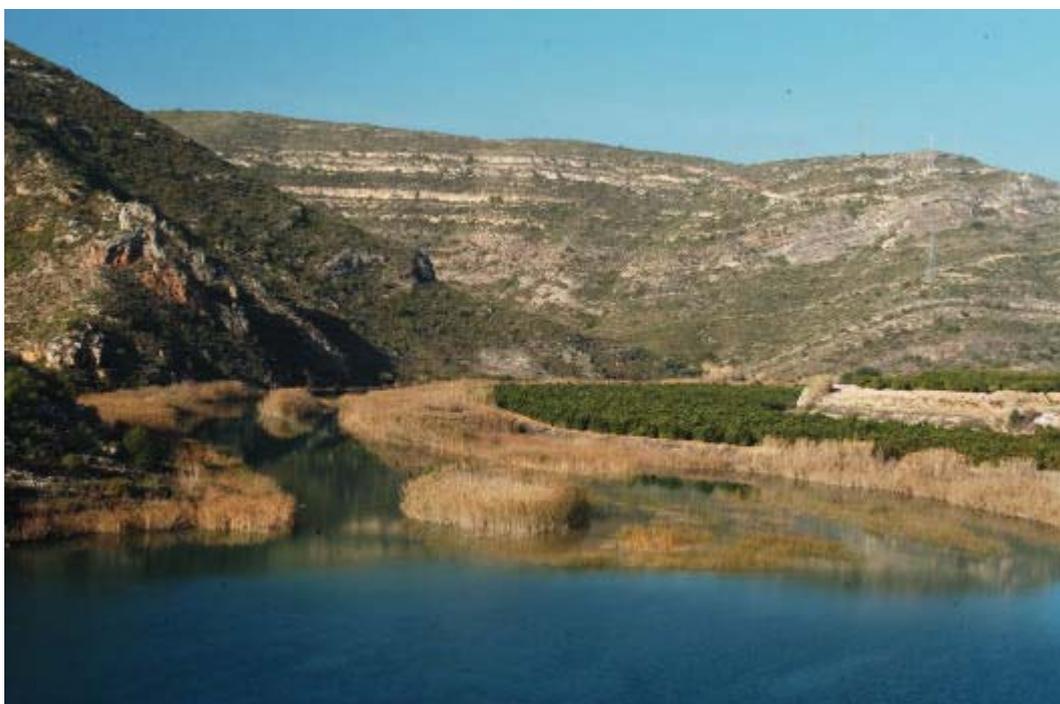
ID-34; QBR-J33 (20)

Tramo que abarca la zona comprendida entre la presa de Tous y la represa de Sumacàrcer. Se trata de un tramo muy antropizado como consecuencia de las obras de rectificación del cauce del río y de la construcción de la nueva presa de Tous. La vegetación de ribera está constituida por cañaverales (*Arundini-Convolutum sepium*), comunidades de carrizos y enneas (*Phragmition communis*) y zarzales (*Pruno-Rubion ulmifolii*). La conectividad con el ecosistema forestal adyacente (matorrales del *Rosmarino-Ericion*) es superior al 50%.

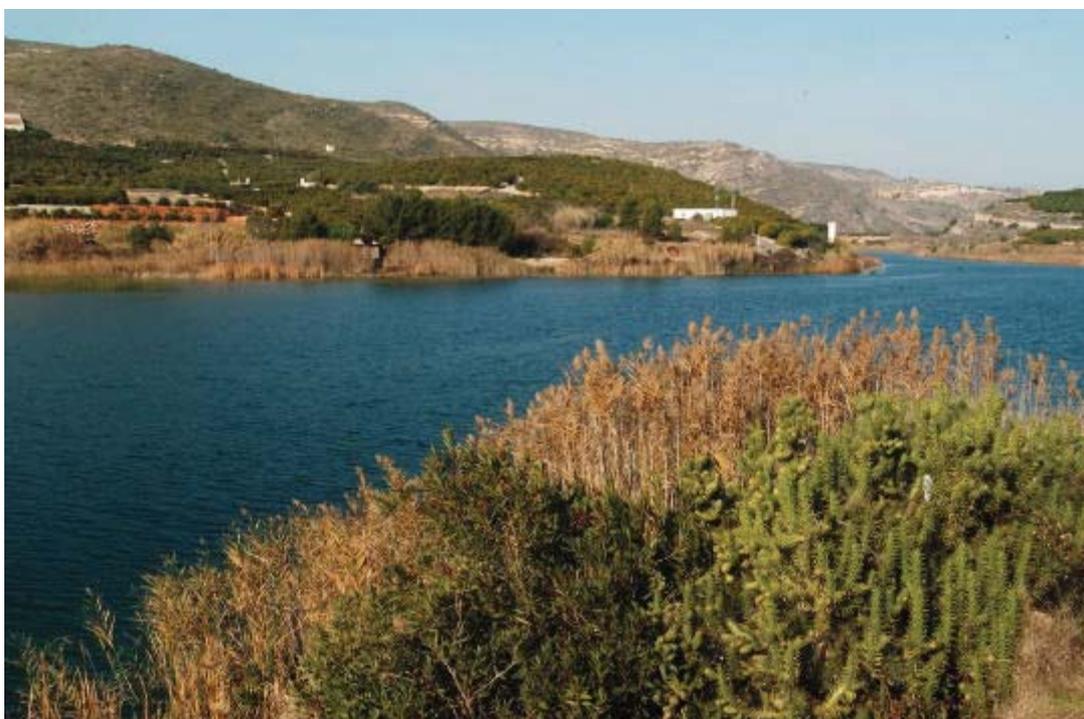
ID-35; QBR-J34 (15)

Abarca la zona de influencia de la represa de Sumacàrcer. Tramo de aguas remansadas, sin presencia de bosques de ribera. La vegetación está constituida por una franja más o menos amplia en ambas orillas de comunidades de carrizos y eneas (*Phragmites communis*). La conectividad con el ecosistema forestal adyacente (matorrales de *Rosmarino-Ericion*) está comprendida entre el 25 y el 50%. Limita con cultivos de cítricos y con la carretera de acceso a la presa. Existe un azud, denominado Acequia de Escalona, cuya finalidad es la captación de aguas para riego y para una central hidroeléctrica.

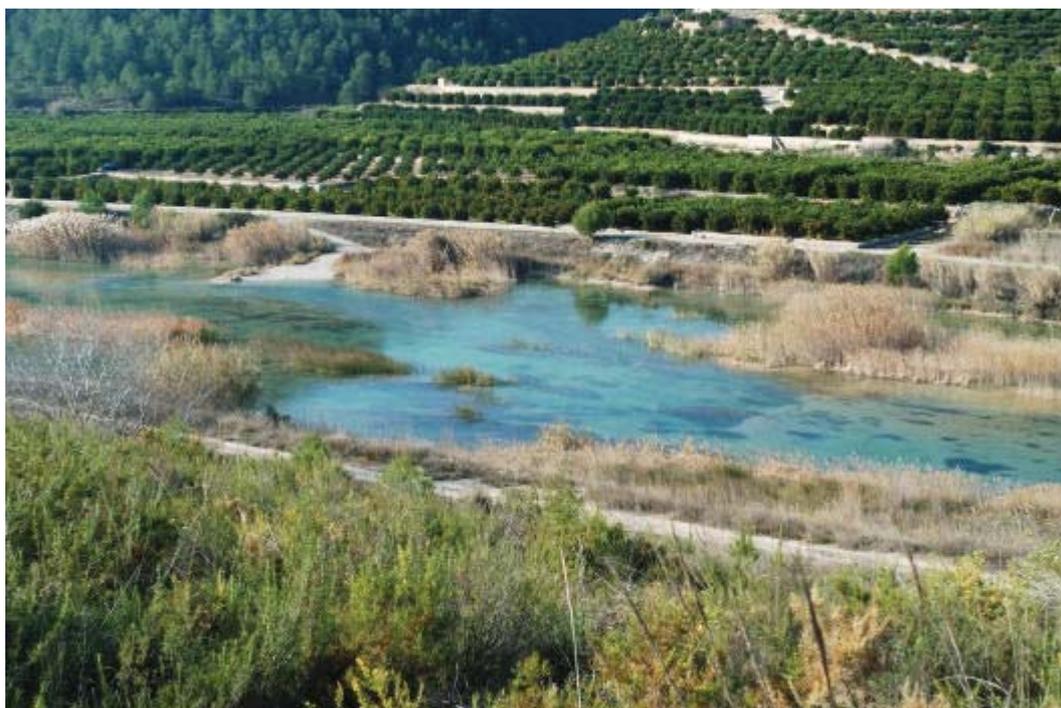
ID-36; QBR-J35 (15)

Tramo comprendido entre el azud de la acequia de Escalona y el meandro de Sumacàrcer. Se trata de un tramo muy antropizado, con un valor de QBR muy bajo, con una densidad de la cubierta vegetal muy baja y sin recubrimiento arbóreo. La vegetación de ribera se limita a formaciones de carrizos y enneas (*Phragmites communis*). En el cauce del río son frecuentes las comunidades de fanerófitos acuáticos (*Potamogeton pectinatus*). La conectividad con el ecosistema forestal adyacente (matorrales de *Rosmarino-Ericion*) se sitúa entre el 25 y el 50%, aunque el mayor contacto se produce con cultivos de cítricos.

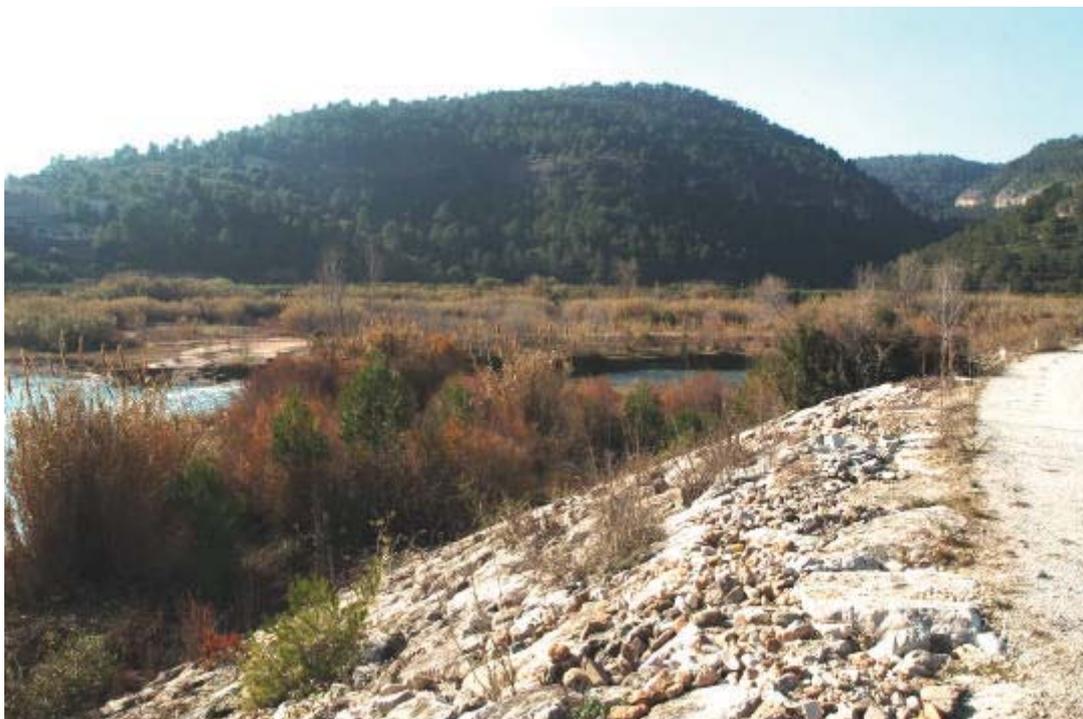
ID-37; QBR-J36 (35)

Este pequeño tramo, correspondiente a un meandro del río previo a la localidad de Sumacàrcer, se caracteriza por mantener en la margen derecha del río restos de saucedas de *Salix purpurea*, alamedas (*Populenion albae*) y tarayales de *Tamarix gallica*. En cambio, la margen izquierda aparece rectificada mediante bloques de piedras. Junto a los restos de bosques de ribera podemos encontrar zarzales de *Rubus ulmifolius* y adelfa (*Pruno-Rubion*), cañaverales (*Arundini-Convolutum sepium*) y comunidades de carrizos y enneas (*Phragmition communis*). La conectividad con el ecosistema forestal adyacente (matorrales de *Rosmarino-Ericion*) se sitúa entre el 25 y el 50%, predominando el contacto con cultivos de cítricos.

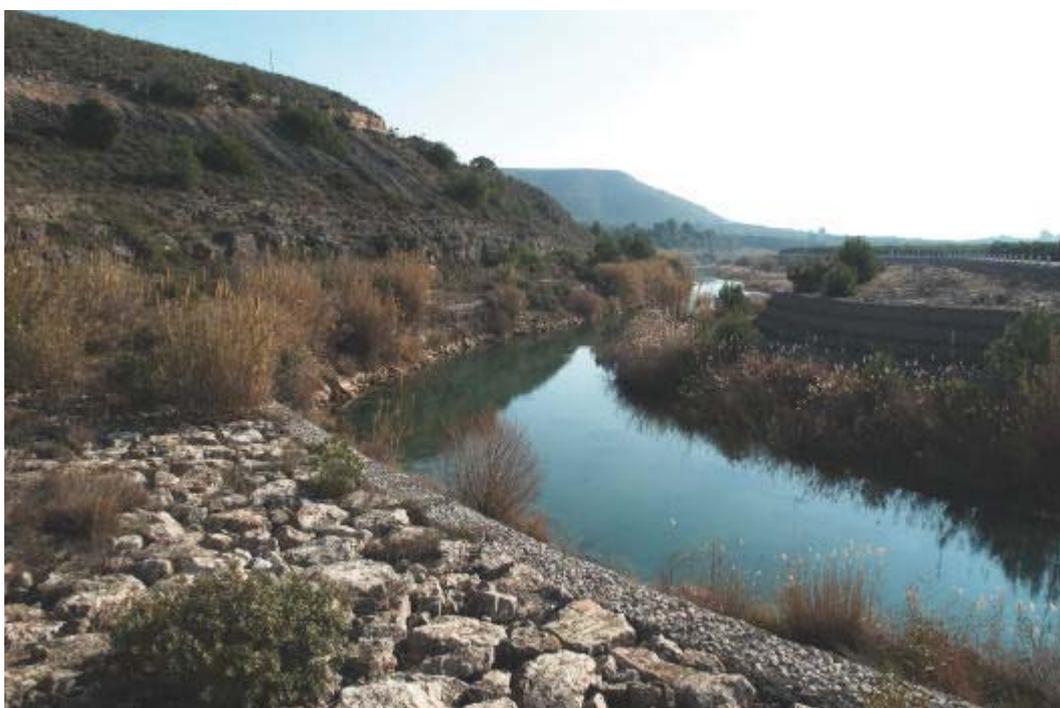
ID-50; QBR-J38 (10)

Tramo localizado en las proximidades de Sumacàrcer y que se encuentra canalizado en su totalidad mediante gabiones. La vegetación de ribera se limita a comunidades de carrizos (*Phragmites communis*), cañaverales (*Arundini-Convolutum sepium*) y zarzales de *Rubus ulmifolius*. De manera esporádica suele aparecer algún ejemplar de sauce (*Salix purpurea*) y de adelfa (*Nerium oleander*). La conectividad con el sistema forestal es inferior al 25%, contactado en la mayor parte con cultivos de cítricos.

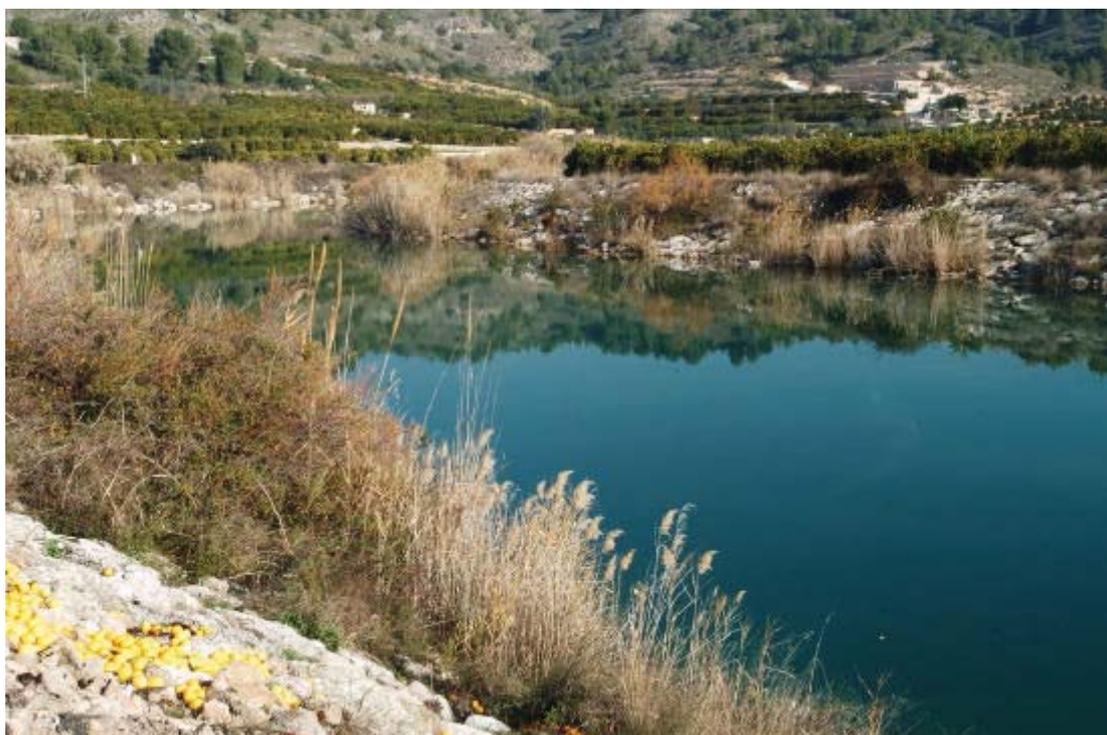
ID-38; QBR-J39 (0)

Al igual que el tramo anterior, éste se encuentra totalmente canalizado mediante gabiones y llega hasta el azud de la Acequia Real del Júcar (Antella). Tramo en pésimo estado de conservación como consecuencia de las obras de encauzamiento, que han eliminado prácticamente la vegetación de ribera, la cual se limita a restos fragmentados de carrizales (*Phragmition communis*), cañaverales (*Arundini-Convolvuletum sepium*) y zarzales de *Rubus ulmifolius*. La conectividad con el ecosistema forestal adyacente es nula, al discurrir en su totalidad entre campos de cultivo de cítricos. Existen dos azudes (Acequia de Carcaixent y Acequia Real del Júcar), ambos con la finalidad de captar aguas para el riego.

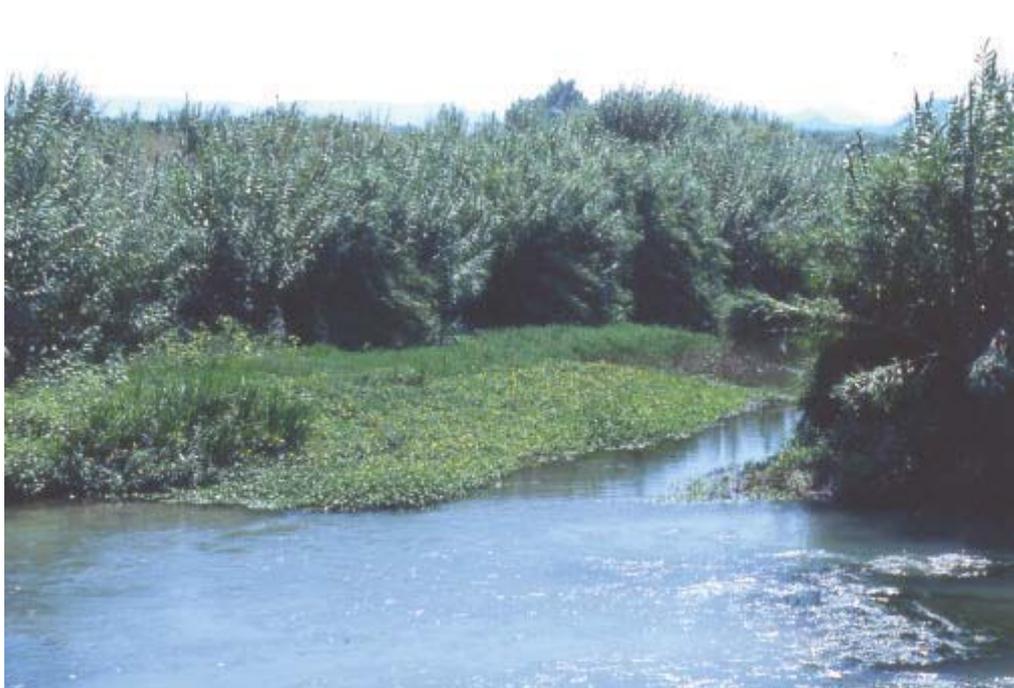
ID-40; QBR-J37 (15)

Tramo comprendido entre el azud de la Acequia Real del Júcar y la confluencia con el río Albaida. Dominado en su totalidad por densos cañaverales (*Arundini-Convolvuletum sepium*). Las comunidades arbóreas se limitan a pequeños fragmentos de alamedas (*Populenion albae*), apenas significativos. La conectividad con el ecosistema forestal adyacente es nula, al discurrir en su totalidad entre campos de cultivos de cítricos.

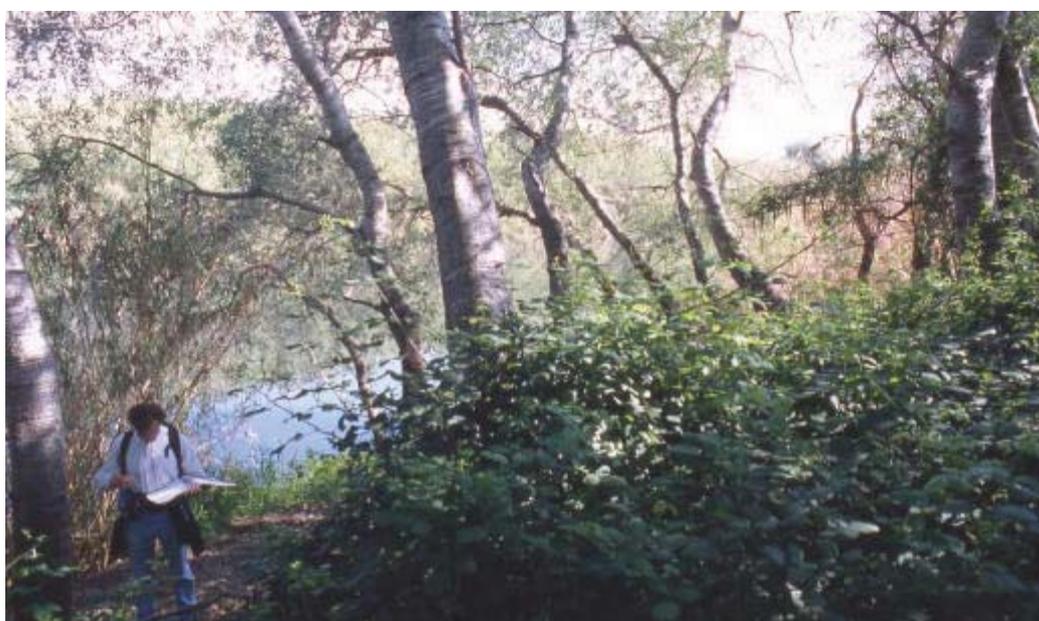
ID-41; QBR-J40 (35)

Tramo que discurre entre la confluencia con el río Albaida y la localidad de Benimuslem. Se trata de un tramo que conserva formaciones arbóreas de alamedas y saucedas arborescentes de *Salix alba* (*Populion albae*) en un estado de conservación aceptable, y que presentan un denso sotobosque constituido por cañaverales (*Arundini-Convolvuletum sepium*) y zarzales de *Rubus ulmifolius* (*Pruno-Rubion*). En el interior del agua son frecuentes las comunidades de fanerófitos dulceacuícolas (*Potamion pectinati*). La conectividad con el ecosistema forestal adyacente es nula, al discurrir en su totalidad entre campos de cultivos de cítricos.

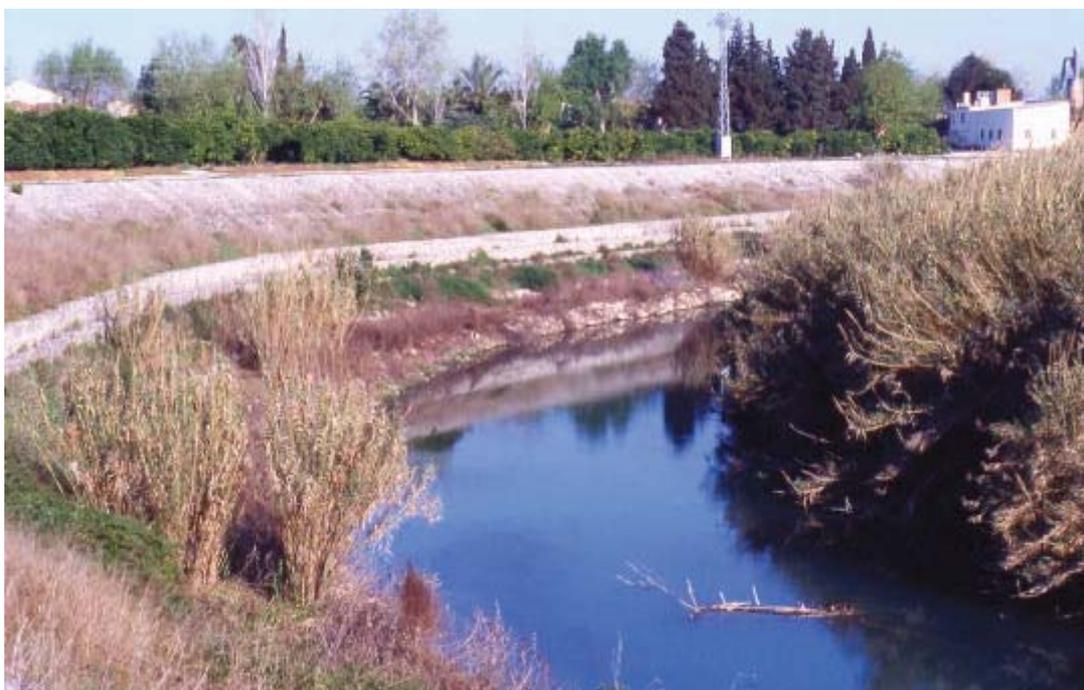
ID-44; QBR-J41 (15)

Tramo localizado en la localidad de Benimuslem y que presenta la margen izquierda canalizada mediante gabiones. La vegetación de ribera se encuentra afectada por dicha canalización, por lo que las comunidades arbóreas se limitan a pequeños fragmentos de alamedas (*Populenion albae*) con sauces (*Salix alba*) y ejemplares de árboles alóctonos (*Acer negundo*, *Morus alba*, *Populus deltoides*,...). La formación dominante sigue siendo los densos cañaverales (*Arundini-Convolutum sepium*) con un sotobosque de zarzales (*Rubus ulmifolius*). En las orillas del río aparecen formaciones de carrizos y eneas (*Phragmites communis*). La conectividad con el ecosistema forestal adyacente es nula, al discurrir en su totalidad entre campos de cultivos de cítricos.
