***“Evaluación del estado ecológico de los ríos de la
cuenca hidrográfica del Júcar mediante el uso del
índice QBR”.***

Memoria final

Jardí Botànic, Universitat de València

**Trabajo realizado por el Jardí Botànic de la Universitat de València, Estudi General
para la Confederación Hidrográfica del Júcar**

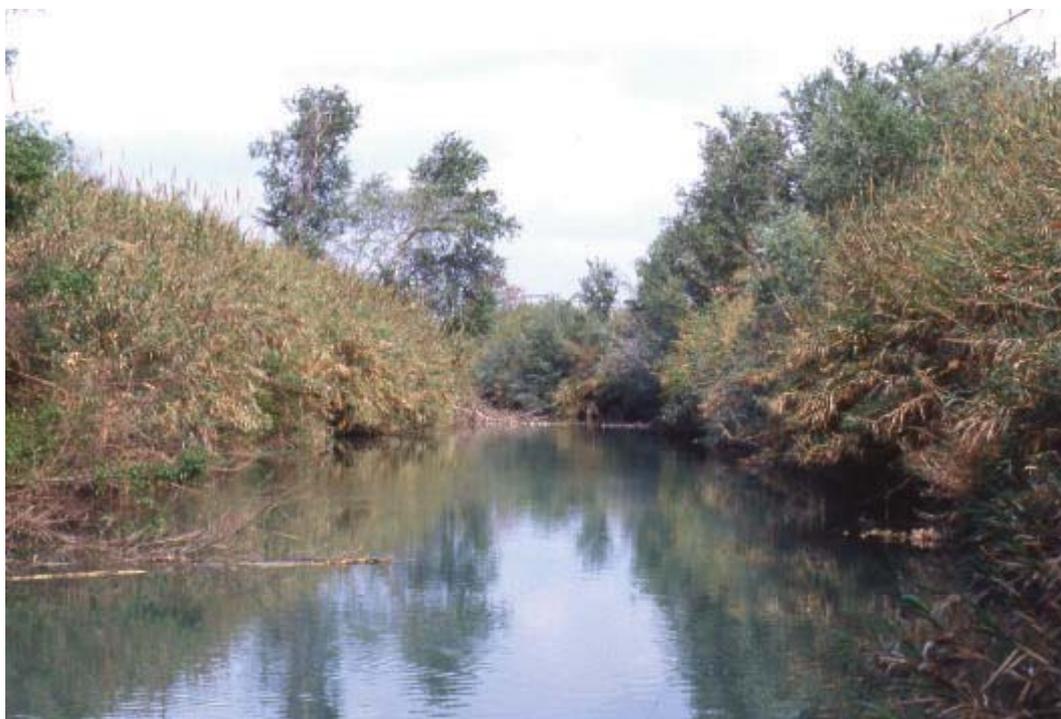
ID-46; QBR-J43 (0)

Tramo comprendido entre Benimuslem y las cercanías de la captación de la Acequia del Molino (Sueca). De características muy similares al tramo ID-41, con formaciones arbóreas de alamedas y saucedas arborescentes de *Salix alba* (*Populenion albae*) en un estado de conservación aceptable, y que presentan un denso sotobosque constituido por cañaverales (*Arundini-Convolvuletum sepium*) y zarzales de *Rubus ulmifolius* (*Pruno-Rubion*). La conectividad con el ecosistema forestal adyacente es nula, al discurrir en su totalidad entre campos de cultivos de cítricos. Existe una estación de aforo denominada Huerto de Mulet (Algemesi).

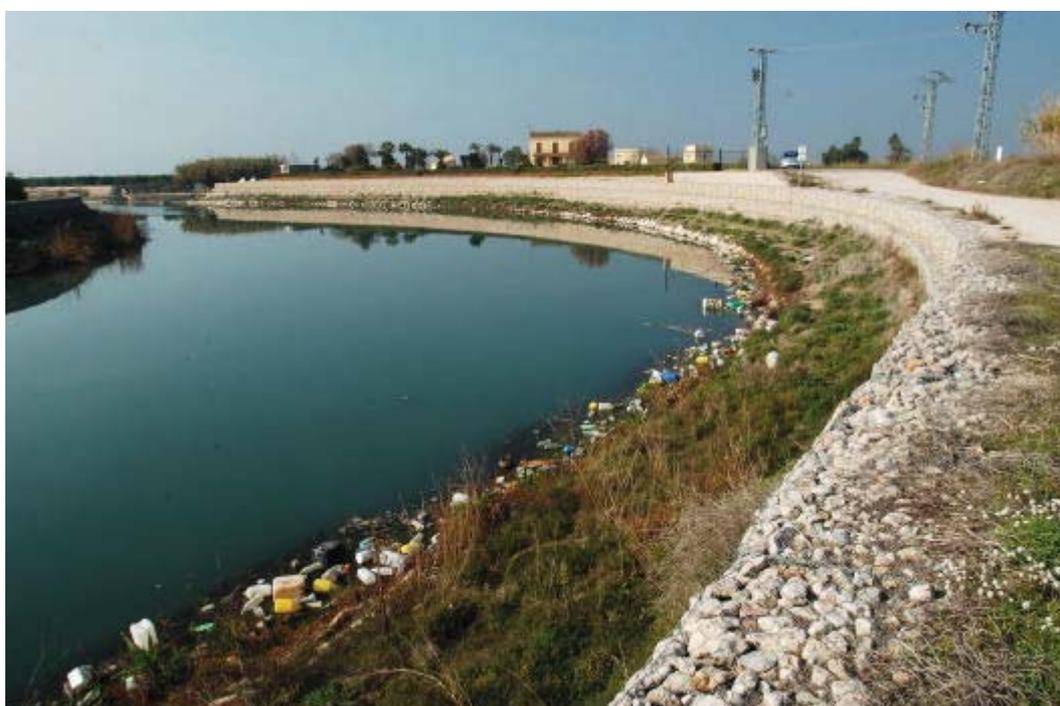
ID-47; QBR-J44 (15)

Tramo situado entre las proximidades de la captación de la Acequia del Molino (Sueca) y aguas abajo de Fortaleny. Se trata de un tramo muy degradado como consecuencia de la total canalización del río mediante la construcción de gabiones. La cubierta vegetal es prácticamente nula, limitada a pequeños cañaverales (*Arundo donax*) y a manchas en las orillas de *Ludwigia grandiflora*, especie alóctona de gran capacidad invasora. La conectividad con el ecosistema forestal adyacente es nula, al discurrir en su totalidad entre campos de cultivos de cítricos. En este tramo existen dos azudes: Azud de Sueca y Azud de Cullera, cuya finalidad es la captación de aguas para riego.

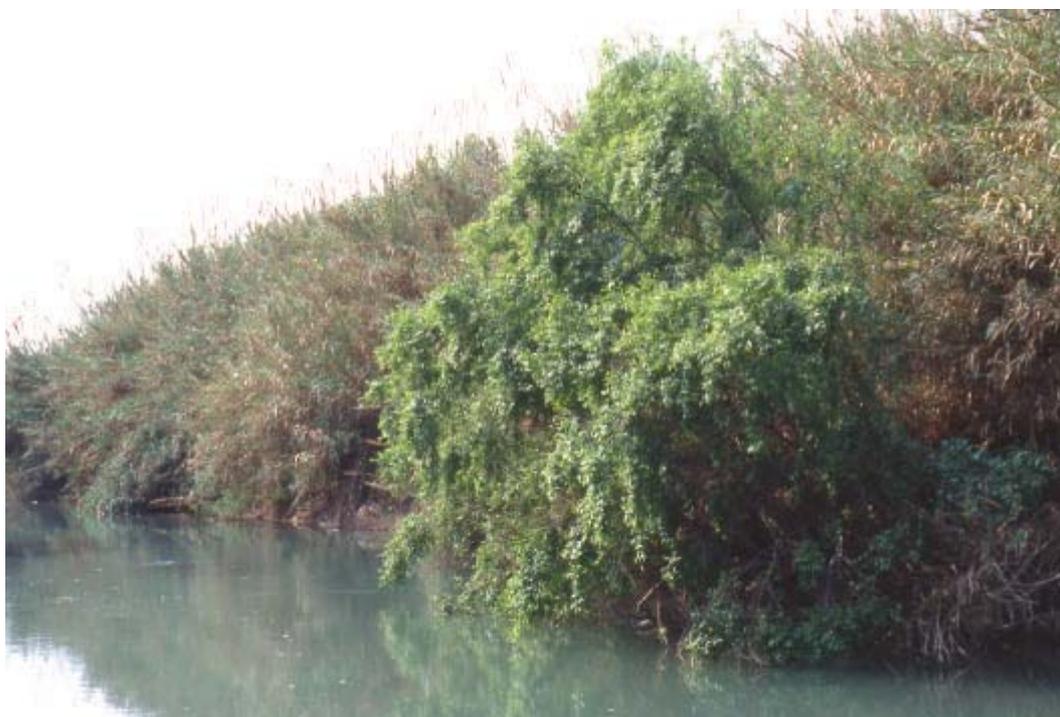
Ubicado entre los municipios de Fortaleny y Cullera, este tramo se caracteriza por presentar una vegetación de ribera dominada totalmente por densos cañaverales (*Arundini-Convolvuletum sepium*) con un sotobosque de zarzas (*Rubus ulmifolius*), con ejemplares aislados de álamos (*Populus alba*) y olmos (*Ulmus minor*), pero sin llegar a formar grupos. La conectividad con el ecosistema forestal adyacente es nula, al discurrir en su totalidad entre campos de cultivos de cítricos. En este tramo, existe una estación de aforo (Cullera) y un azud para riego (Azud de la Marquesa).

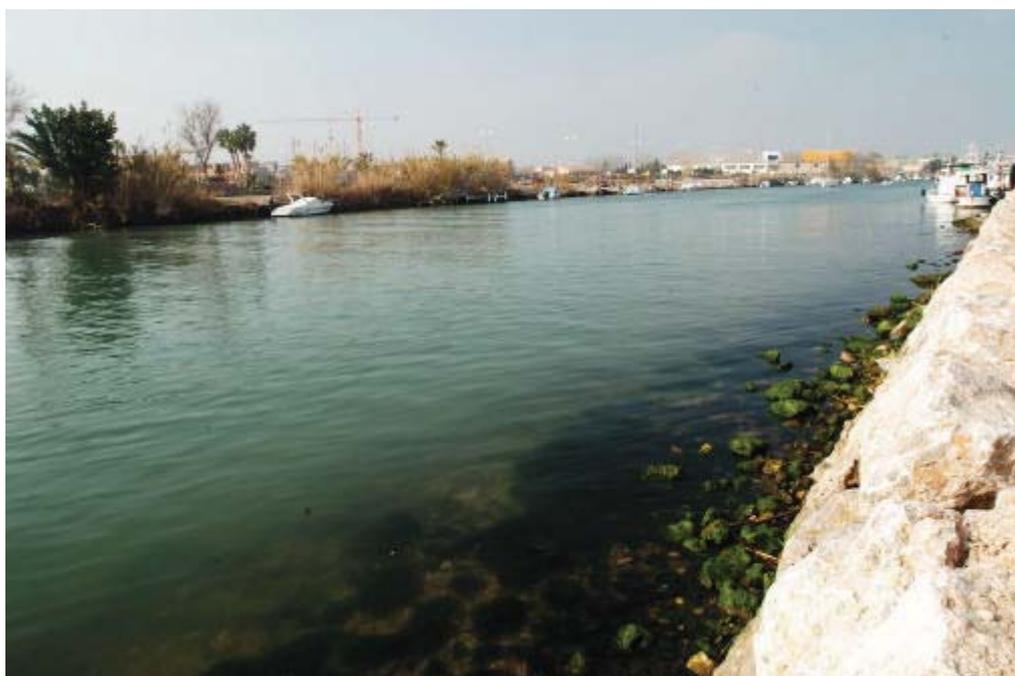
ID-48; QBR-J45 (0)

Este último tramo del río Júcar corresponde al puerto fluvial de Cullera, por lo que se encuentra totalmente modificado y adaptado para dicha finalidad. La vegetación de ribera es nula, apareciendo únicamente algún ejemplar de árbol ribereño plantado con finalidad ornamental. El entorno de dicho tramo se encuentra completamente urbanizado.

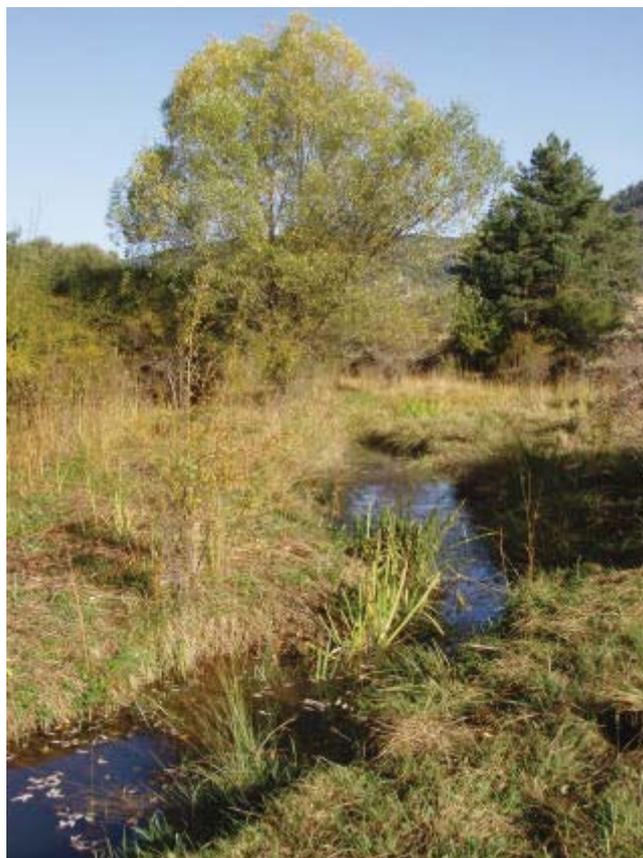
ID-01 QBR-C1 (55)

El Cabriel nace en un valle situado 1450 m de altitud entre prados y campos cerealistas que contactan con pinares de *Pinus sylvestris*. Este tramo inicial se desarrolla desde el nacimiento hasta el puente de los Carros. La baja calidad del tramo se debe básicamente a la ocupación de las tierras inmediatas al canal por parte de cultivos extensivos. De hecho el río se reduce a un pequeño reguero que actúa como aliviadero de los campos. No obstante en esta estrecha área se asientan diversas comunidades herbáceas megafórbicas de *Filipendulion-Ulmariae*, las cuales por ser herbáceas no contribuyen en absoluto a elevar el valor QBR. Asimismo las comunidades sumergidas de caráceas se hallan bien representadas. El único testimonio de vegetación ribereña fruticosa corresponde a saucedas arbustivas y arborescentes, acompañadas de arbustadas altas caducifolias. Cabe destacar la presencia de algunas especies interesantes como *Iris pseudacorus*, *Thalictrum album subsp. costae* y *Filipéndula ulmaria*.

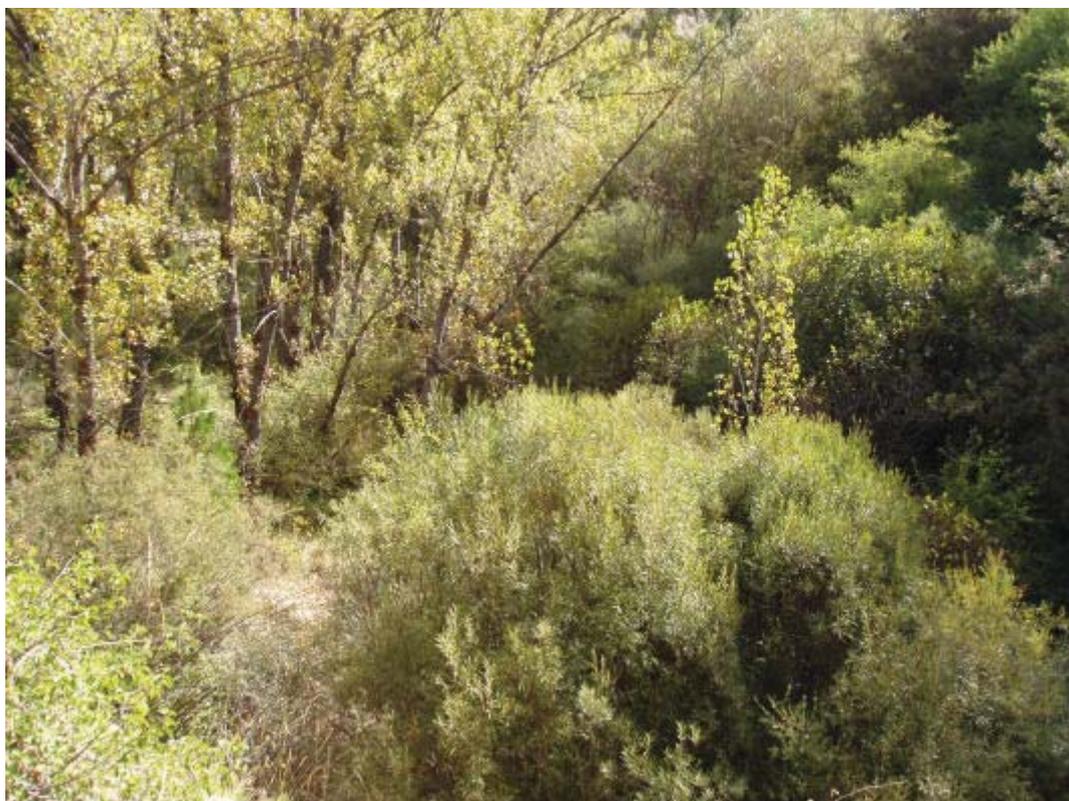
ID-02 QBR-C2 (100)

Tramo de gran extensión caracterizado por un excelente estado de conservación, aun a pesar de poseer varios azudes para riego y producción eléctrica. El impacto de estos es muy bajo. Comienza aguas abajo del puente de los Carros, prolongándose hasta la hondonada junto al Castillejo. La mayor parte del tramo se halla encajonado con cortados calcáreos puntuales y una buena conectividad con los ambientes forestales circundantes. La vegetación de las vertientes está compuesta por comunidades de suelos pedregosos y rocosos del *Ononido-Amelanchieretum* y pinares de *Pinus sylvestris* sobre los suelos más desarrollados. La ribera está dominada por saucedas mixtas de *Salicetum discoloro-angustifoliae* y arborescentes acompañadas de choperas y arbustadas altas caducifolias con *Prunus mahaleb*, *Crataegus monogyna*, *Lonicera xylosteum* y *Rhamnus alpinus* i *Ribes alpinum*. A destacar las poblaciones de chopos que aquí pertenecen íntegramente a la especie *Populus nigra*, sin haber detectado la presencia de híbridos u otras variedades foráneas. Son también remarcables las comunidades de grandes hierbas jugosas de *Eupatorium cannabinii* y comunidades de berraza del *Helosciadetum nodiflori*.

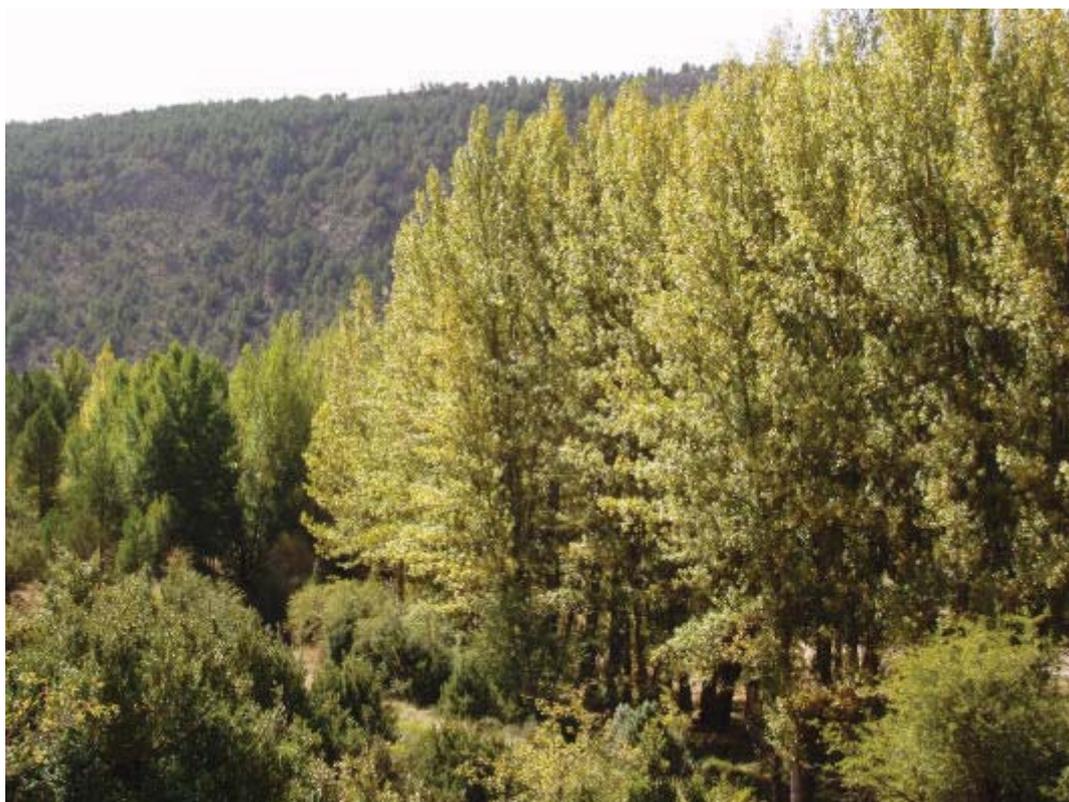
Tramo ID-03 AQBR-C3 (85)

Aguas abajo por la hondonada del Castillejo, el río pierde algo de calidad debido a la modificación de las terrazas adyacentes para destinarlas a cultivos, abandonados no obstante en la mayor parte de los casos. La calidad se ve asimismo afectada por la aparición de especies híbridas y variedades foráneas de chopos (*Populus x canadensis* y *P. nigra cv. italica*). El nivel de antropización es mayor aquí que en el tramo anterior, lo cual queda demostrado por la cantidad de azudes que se suceden a lo largo del recorrido. El bosque de ribera está dominado por choperas, acompañados de tremolares, choperas y saucedas mixtas de *Salicetum discoloro-angustifoliae* y arbustadas altas caducifolias. El bosque de ribera contacta con pinares de *Pinus nigra* y bojadas, y en última instancia con los cortados calcáreos que cierran el valle en lo alto.

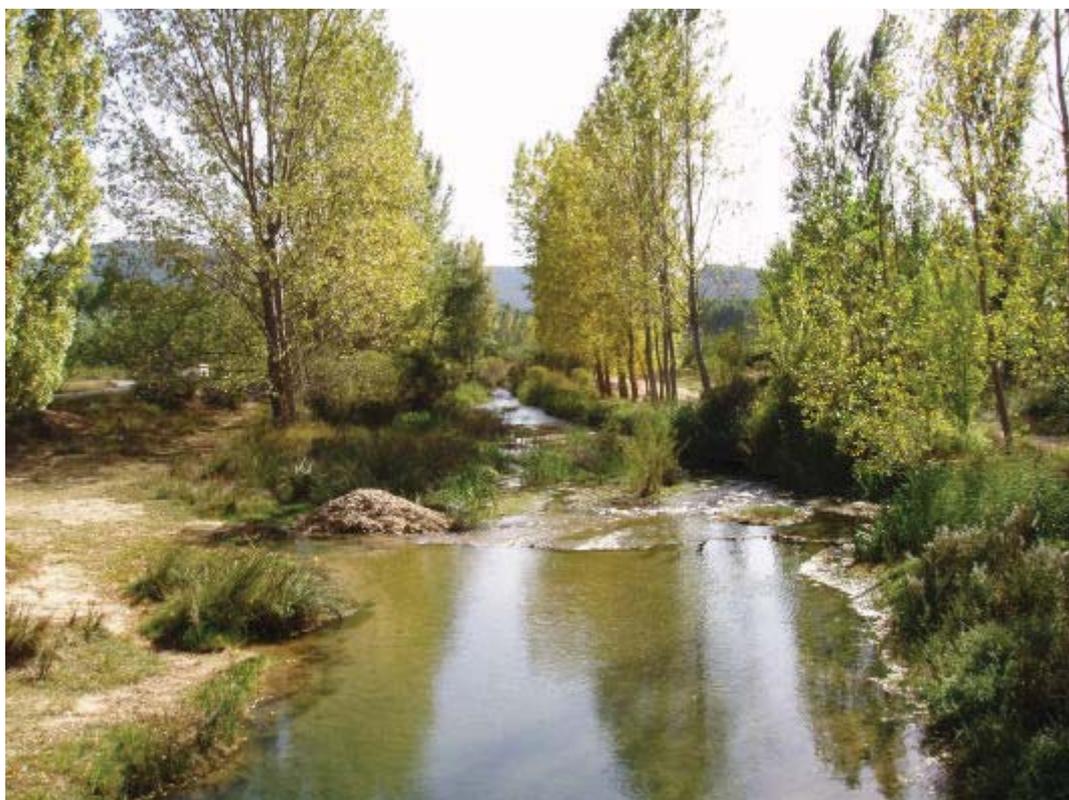
Tramo ID-05 QBR-C5 (40)

El tramo empieza en la Solana de Antón desde donde se abre el valle permitiendo el establecimiento de grandes extensiones de cultivo, principalmente de cereales y girasol, y explotaciones forestales de chopo. En los territorios circundantes, más allá de los cultivos, la vegetación climatógena pertenece al dominio de los carrascales supramediterráneos (*Junipero-Quercetum rotundifoliae*). El bosque de ribera está constituido por choperas y saucedas mixtas del *Salicetum dicoloro-angustifoliae*, acompañadas por carrizales (*Phragmition*) y comunidades megafórbicas (*Eupatorion*) y caráceas.

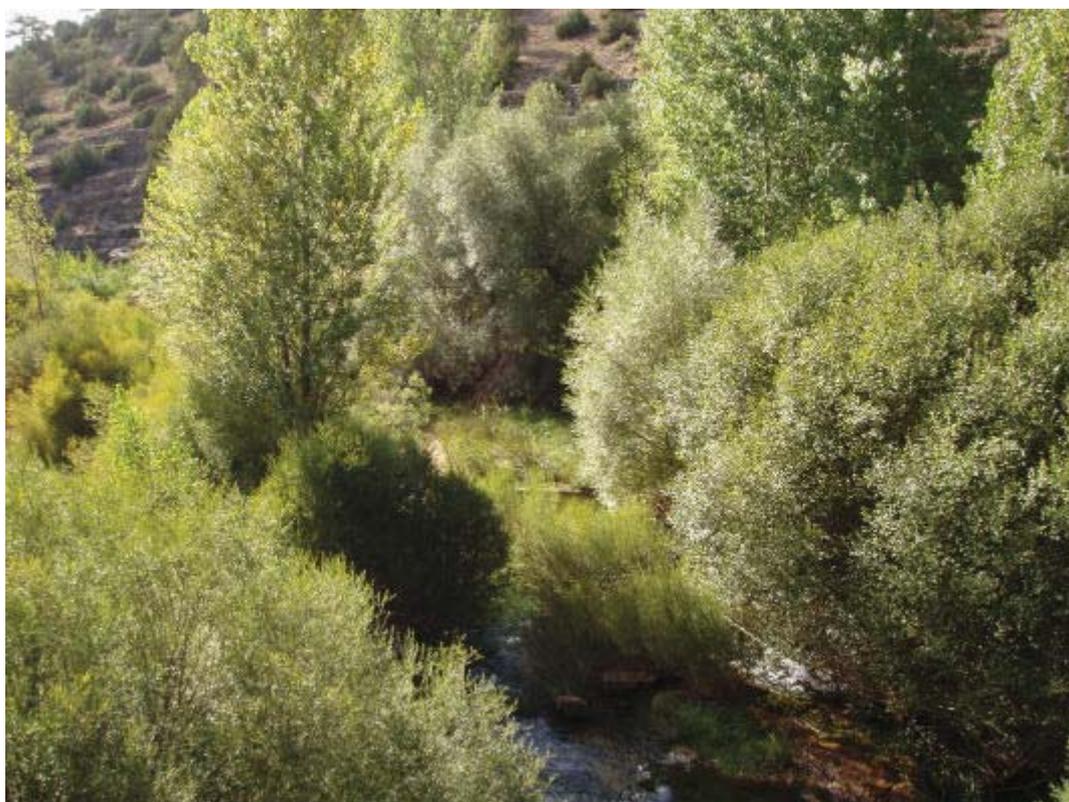
Tramo ID-06 QBR-C6 (100)

Tramo bastante inaccesible que discurre con gran sinuosidad por entre una zona montañosa no demasiado abrupta pero lo suficiente para limitar el acceso y aprovechamiento del río. La vegetación consiste en choperas y alamedas, acompañadas por saucedas mixtas y arborescentes así como arbustadas altas caducifolias. Salpican estos bosques pequeñas manchas de juncal mientras que en la orilla o en el agua parecen comunidades de caráceas, carrizos y berrazas. El contacto con la vegetación climatógena se produce a través de pinares negrales (*Pinus nigra subsp. salzmanii*) y sabinas albares (*Juniperum hemisphaerico-thuriferae*).

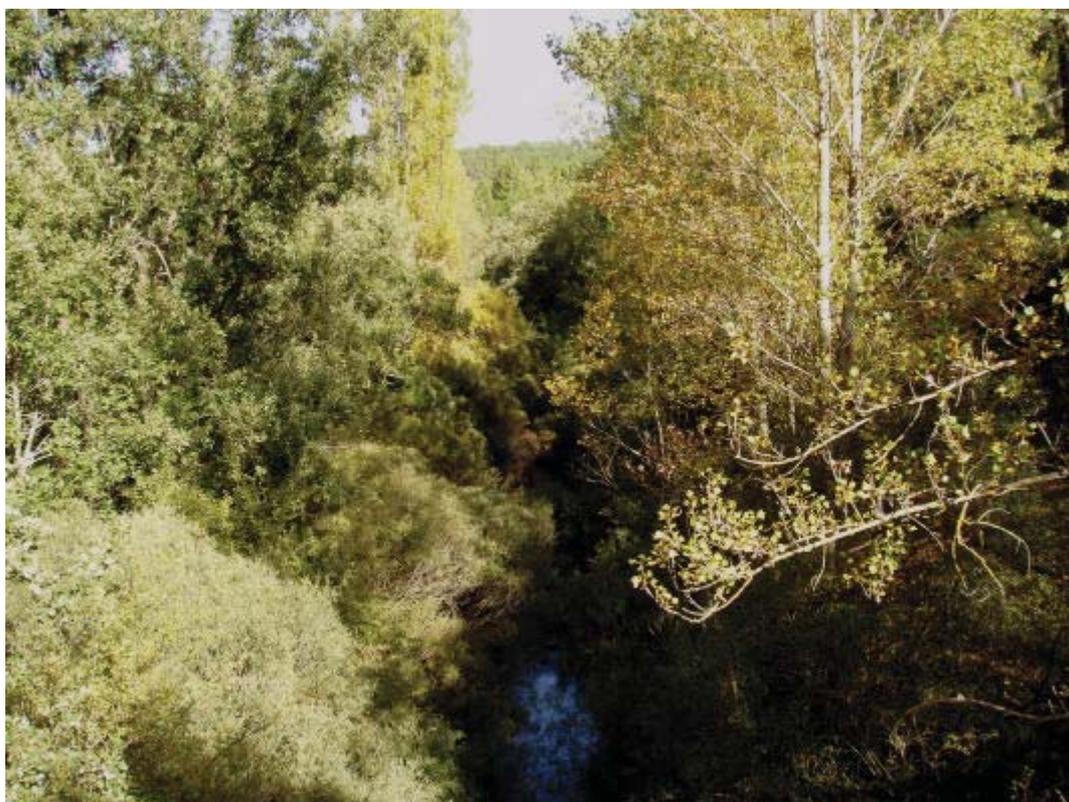
Tramo ID-07 QBR-C7 (100)

Aun presentando el mismo valor QBR, a este se llega de manera diferente, por lo que se ha considerado como un tramo distinto al anterior. La conectividad es menor debido a una carretera que recorre toda la margen derecha (CM-215), además en este tramo resulta característica la ausencia de las especies híbridas de chopo, la disposición en galería es más evidente, destacando la escasez de *Salix alba*. La vegetación está constituida por saucedas mixtas y choperas con arbustadas altas caducifolias que contactan con pinares de *Pinus pinaster*, lo que denota la parición de substratos silíceos arenosos. En el río se desarrollan comunidades de caráceas.

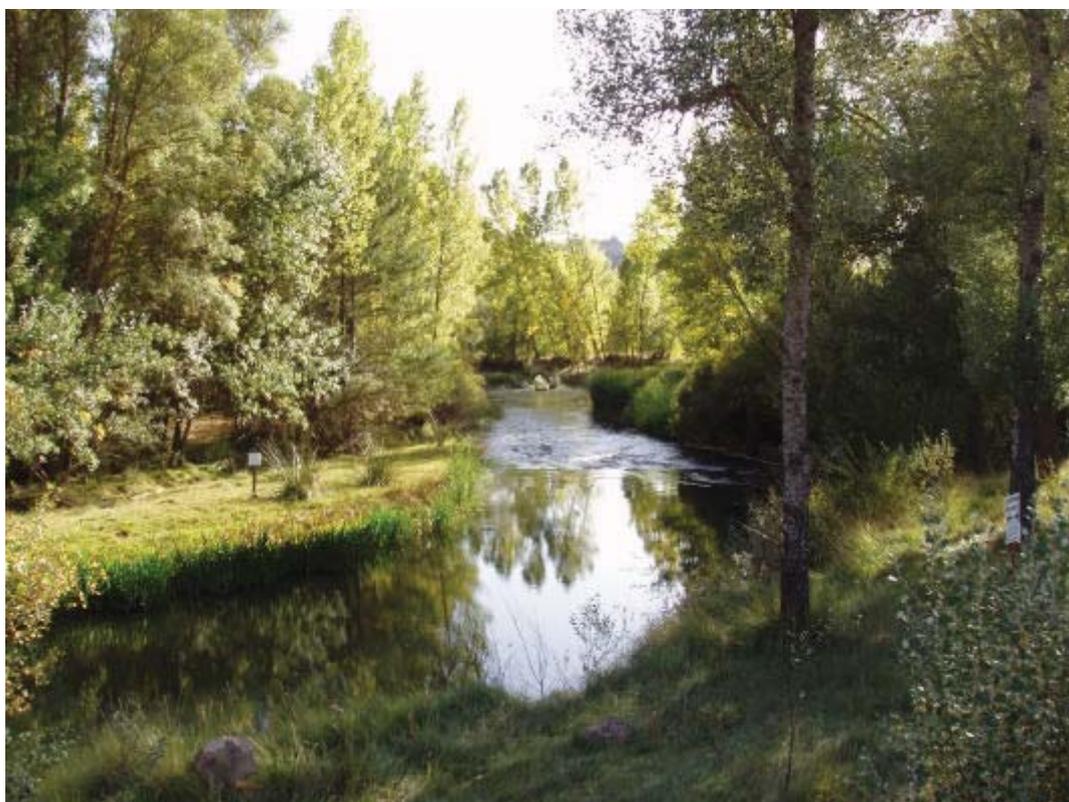
Tramo ID-08 QBR-C8 (70)

Tramo que comienza en Pozo Redondo y de trazado bastante sinuoso que llega hasta el cerro del Águila. Todo el tramo se asienta sobre rodénos, poblados por extensos pinares de Pino resinero (*Pinus pinaster*). La vegetación de la ribera consiste en choperas y alamedas acompañadas por saucedas mixtas que albergan un sotobosque de eneas, de *Phragmites* y juncales. Parte del tramo, en sus inicios, es recorrido por la carretera, interponiéndose cultivos de nogales y choperas entre el río y la propia carretera. Existen cuatro azudes para riego sin que afecten excesivamente al caudal del río.

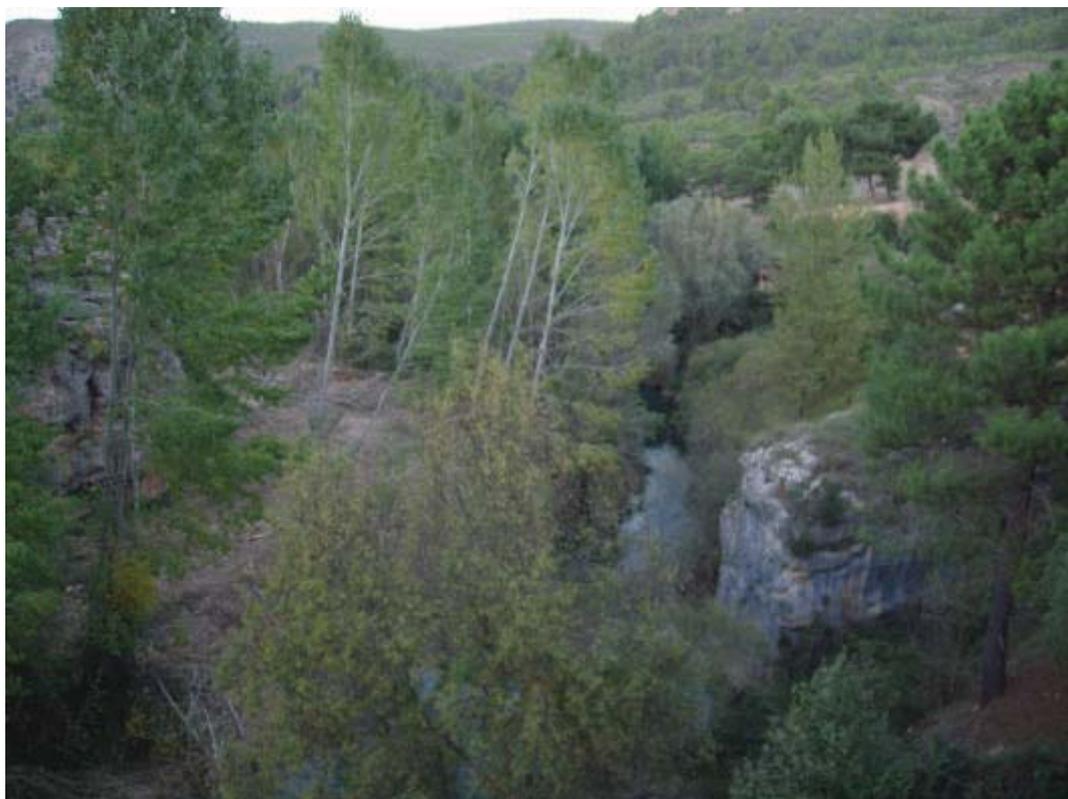
Tramo ID-10 QBR-C10 (100)

El tramo empieza en la fuente del Tollo, aguas arriba del embalse del Buijoso, y se prolonga hasta el mismo Embalse de Contreras. El pequeño tamaño del embalse del Buijoso y la constancia del nivel del agua, permite el desarrollo de vegetación en sus riberas, al contrario de lo que sucede en muchos otros embalses, donde las riberas carecen de vegetación propia. Tramo en excelente estado de conservación, dominado por saucedas mixtas (*Salicetum discoloro-angustifoliae*) y arborescentes, acompañadas por alamedas y choperas. Entre las especies foráneas cabe mencionar *Populus x canadensis* y *Ailanthus altissima*. Las comunidades se hallan dispuestas en galería y la conectividad es máxima, puesto que, excepto una carretera que cruza el río transversalmente, el resto se halla rodeado completamente por ecosistemas naturales, principalmente pinares de *Pinus nigra* y *P. halepensis* con un sotobosque de *Juniperus phoenicea*. En las aguas más quietas de las orillas se desarrollan comunidades de *Thypha* y *Phragmites*..

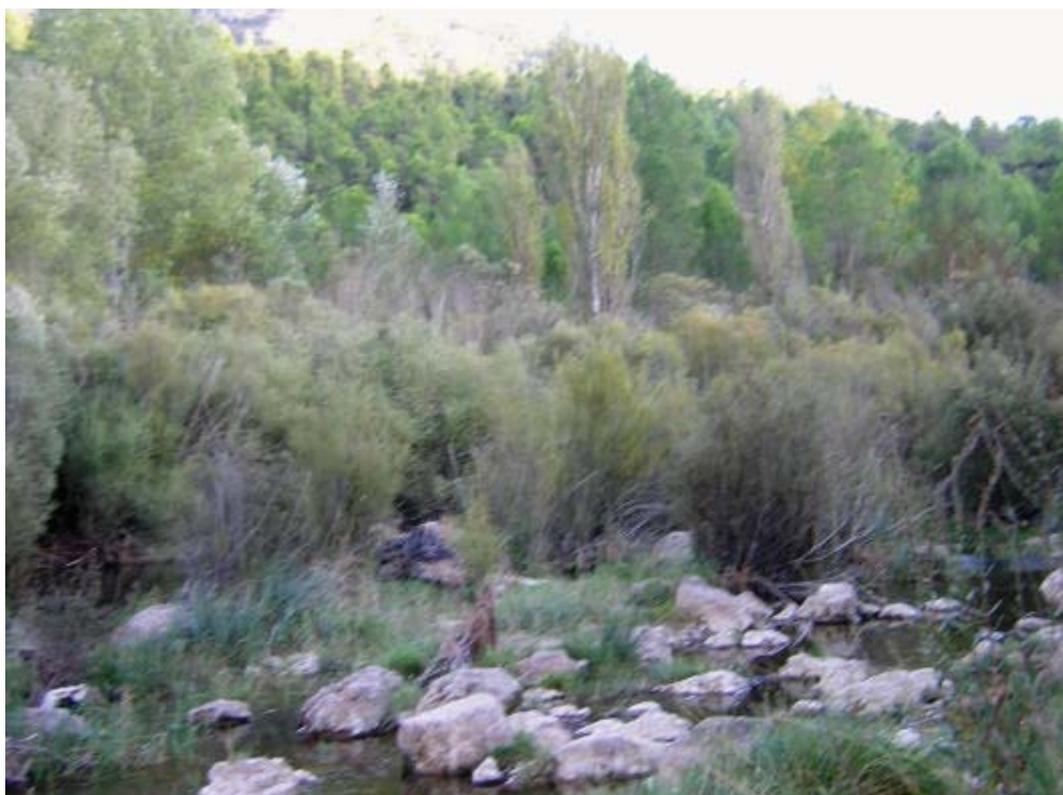
Tramo ID-11 QBR-C11 (90)

El tramo comienza aguas abajo de la presa de Contreras, junto al cerro del Castillo y finaliza unos kilómetros más abajo, pasada la casa del Tío Chicuelo. La característica más sobresaliente de este tramo es que el caudal se halla sujeto a regulación desde la presa. La presa de Mirasol sustrae parte del caudal, a poca distancia de Contreras aunque no se percibe efecto especial sobre el río. El tramo está dominado por saucedas mixtas, alamedas y choperas de *Populus nigra* con *P. x canadensis* y el cv. *Italica*. Además aparecen comunidades de *Phragmition*, zarzales y juncales y berrazales. La vegetación del entorno está dominada por pinares de pino carrasco (*P. halepensis*). Una pista forestal se extiende por paralela por la margen derecha en buena parte del tramo, limitando la conectividad.

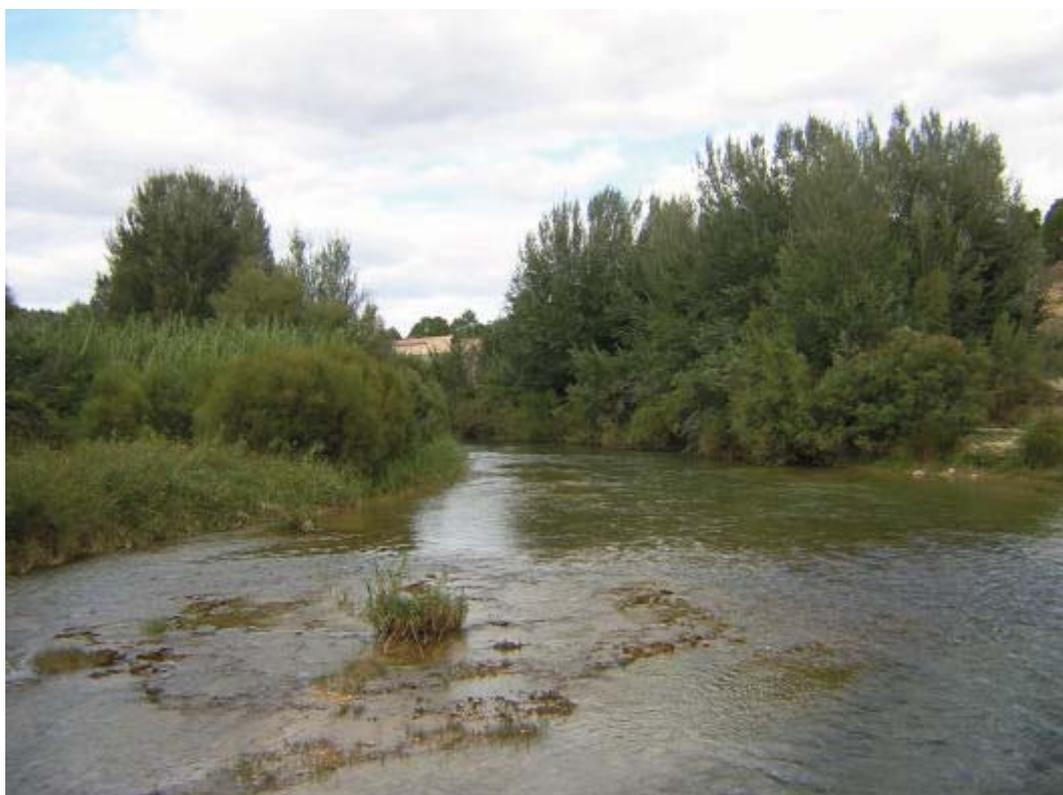
Tramo ID-12 QBR-12 (95)

Comienza aguas abajo de la casa del Tío Chicuelo y finaliza en la Ribera de Vadocañas. Tramo muy encajonado entre cortados calcáreos que lindan con pinares de pino carrasco (*Cisto clusii-Rosmarinetum*), de altísima naturalidad gracias a su inaccesibilidad y su lejanía a cualquier núcleo habitado. Predominan las alamedas, que conviven con saucedas de *Salix purpurea* y choperas con comunidades de *Tamarix*. Abundan también zarzales, carrizales y cañaverales.

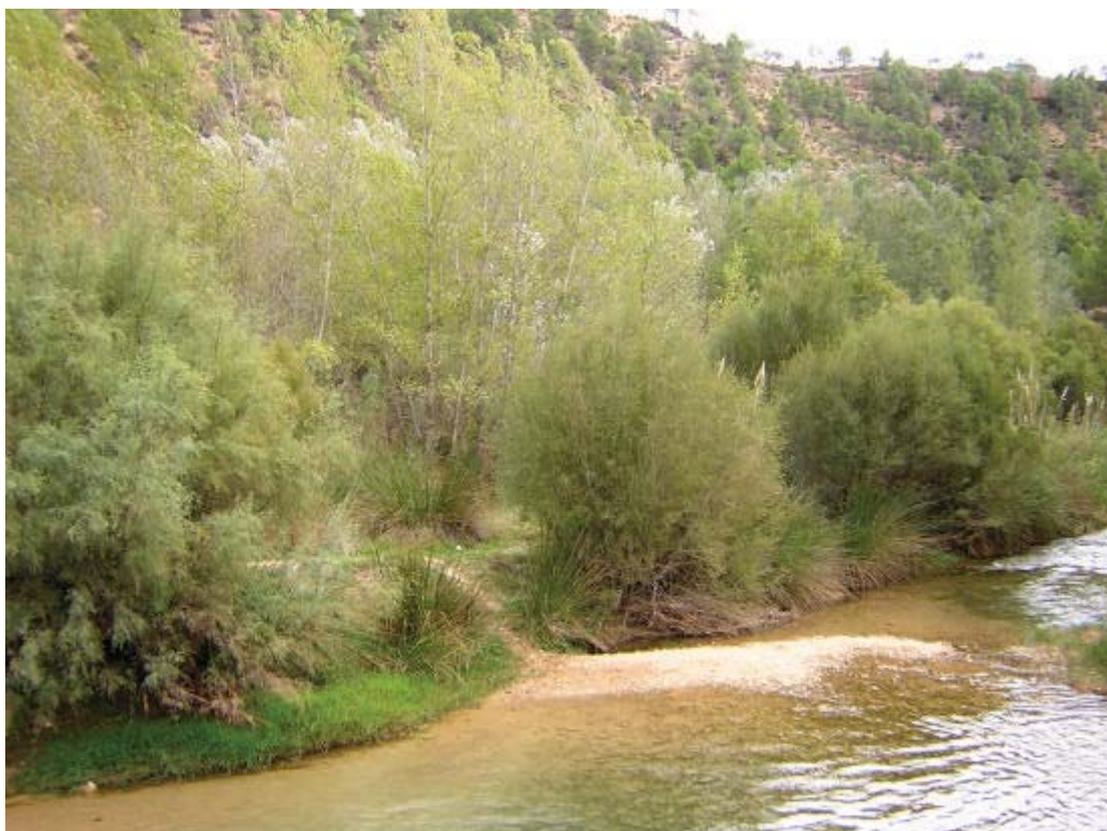
Tramo ID-13 QBR-C13 (90)

Empieza el tramo en la Ribera de Vadocañas y se extiende a lo largo de muchos kilómetros, serpenteando por territorios escasa y esporádicamente cultivados donde predominan los hábitats naturales de pinares de pino carrasco, hasta el cerro de la Tía Carretera, aguas arriba de la central del Retorno. La vegetación está dominada por choperas y alamedas que conviven con saucedas mixtas y tarayales. Siguen abundando las comunidades de *Phragmites*, zarzales y juncales. Entre las especies foráneas aparecen *Populus x canadensis*, *Ailanthus altissima* y *Platanus x hispanica*. En la parte baja del tramo se detecta una antropización mayor, por la presencia de campos de olivo y alguna pista forestal, lo que limita la conectividad.

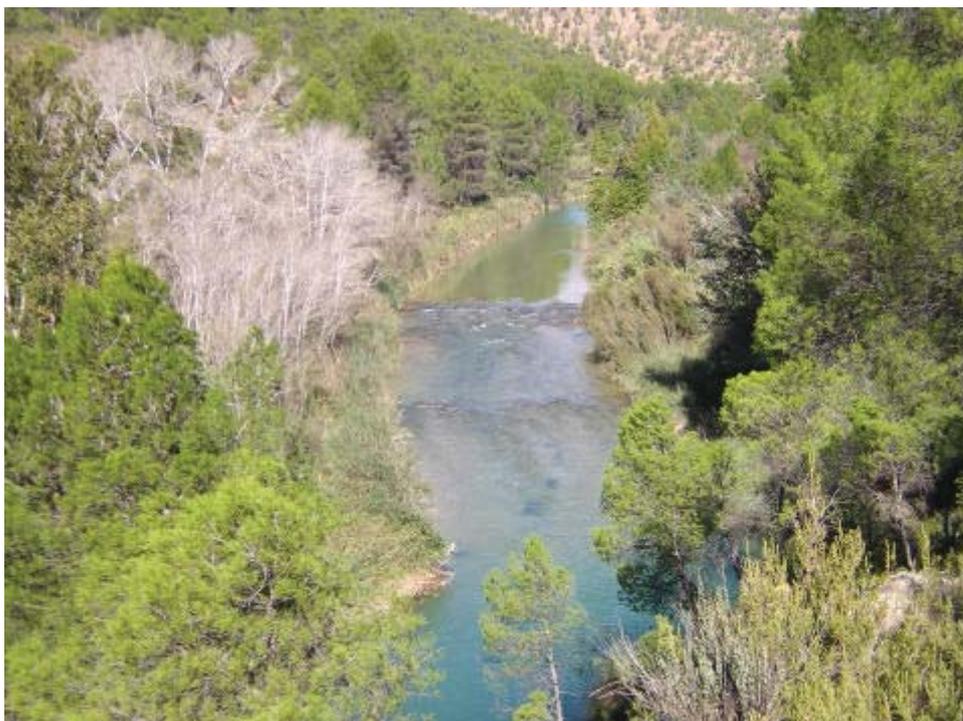
Tramo ID-14 QBR-C14 (75)

Se desarrolla desde el Retorno hasta aguas arriba de Casas de Carcer. La vegetación está dominada por alamedas, choperas y saucedas, acompañadas por comunidades de *Phragmites*, cañaverales, juncales y mansiegares (*Cladium mariscus*). La vegetación ribereña contacta directamente con pinares de pino carrasco, con una alta conectividad, solamente limitada por una estrecha pista forestal.

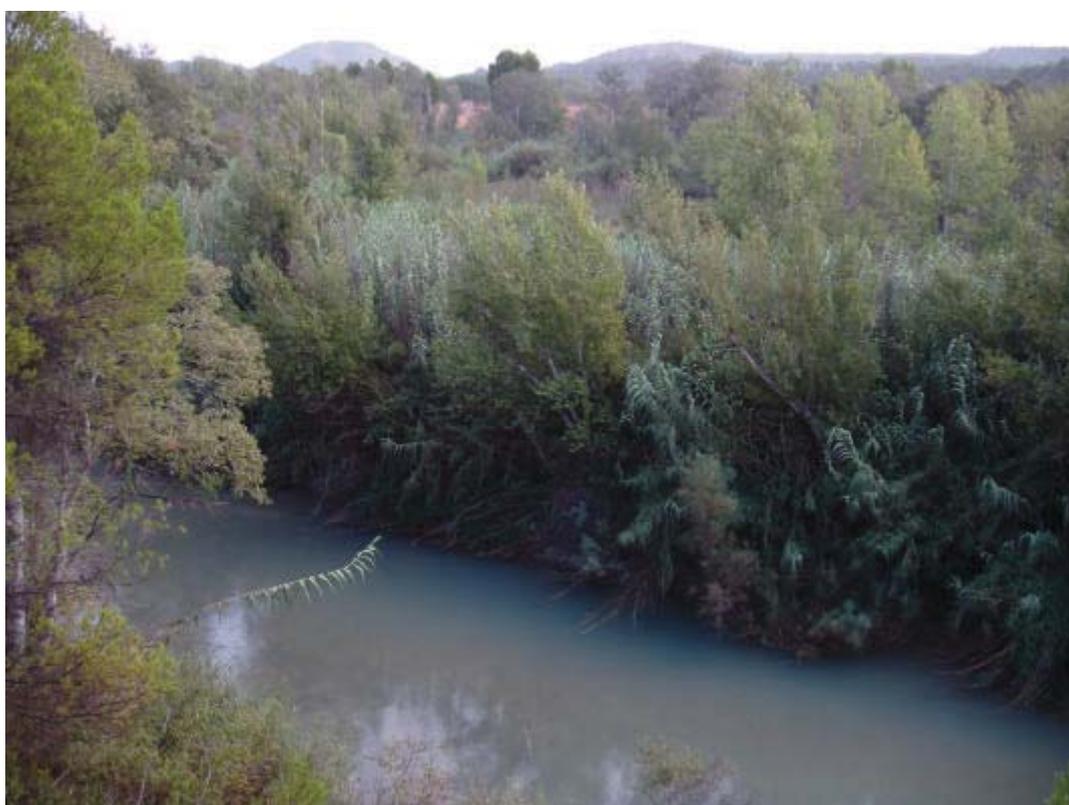
Tramo ID-15 QBR-15 (45)

Comienza aguas arriba de casa de Carcer, extendiéndose junto a los baños de Fuente Podrida, hasta la casa de la Balsilla. La proximidad del balneario supone una intensa afectación del ecosistema ribereño, además, en buena parte del tramo existen explotaciones agrícolas, lo cual explica la caída de calidad que se verifica en este tramo. La vegetación natural está representada casi exclusivamente por alamedas, acompañadas por especies alóctonas como *Populus x candensis* y *P. nigra cv. Italica*. Abundan los cañaverales (20 %), zarzales y carrizales. Aunque muy fragmentarios, también aparecen manchas de tarayal.

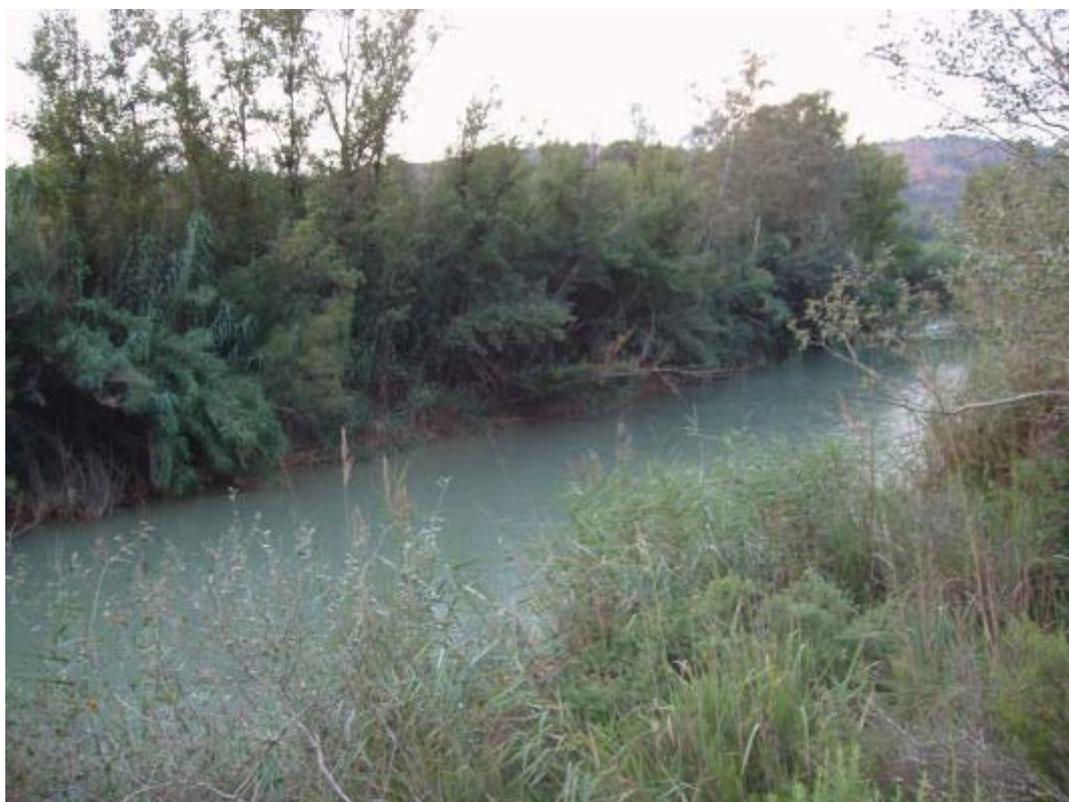
Tramo ID-16 QBR-C16 (65)

Comienza en la Casa de la Balsilla hasta que se le une el barranco del Rinconazo, por su margen izquierda. Este es un tramo excepcionalmente largo pero muy homogéneo. La vegetación está constituida principalmente por alamedas (*Populenion albae*) y cañaverales, acompañadas por comunidades de *Tamarix* y zarzales con emborrachacabras (*Rubio-Coriarietum*). La conectividad es baja debido a la presencia de cultivos herbáceos de regadío.

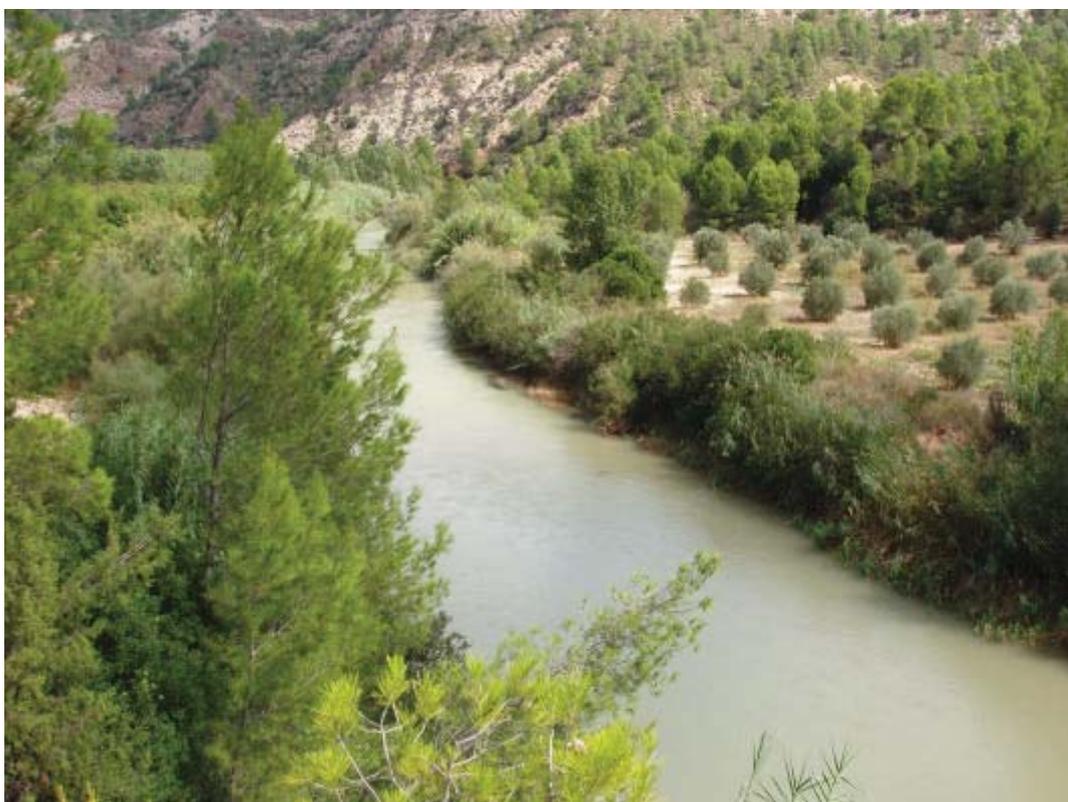
Tramo ID-17 QBR-C17 (60)

Se extiende desde el barranco del Rinconazo hasta el salto de Cofrentes. La vegetación dominante es el cañaveral (50 %) acompañado por formaciones discontinuas de alamedas, tarayales y adelfares. En menor proporción se desarrollan zarzales. La ribera está ocupada en buena medida por un mosaico de cultivo además de ser recorrida en gran parte por diversas pistas forestales, de tal manera que la conectividad se halla seriamente comprometida.

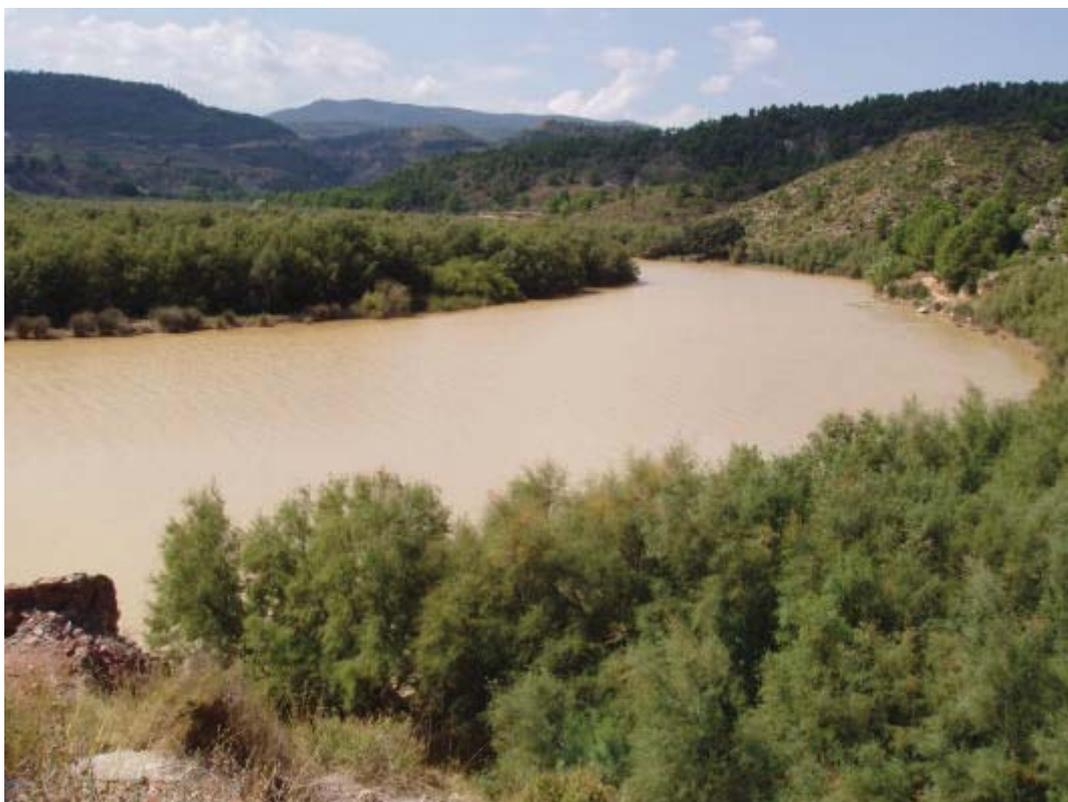
Tramo ID-18 QBR-C18 (70)

Empieza en el Salto de Cofrentes y acaba en el embalse de Embarcaderos, ya en los alrededores de Cofrentes. Se desarrollan excepcionales formaciones de tarayes (90 %) que adquieren gran desarrollo en las amplias riberas de este tramo. Además se desarrollan puntualmente adelfales, zarzales, juncales, carrizales, cañaverales y saucedas de *Salix purpurea*. La conectividad es media debido a la presencia de dos amplias zonas de cultivo, al principio del tramo, así como una pista forestal que recorre su margen izquierda.

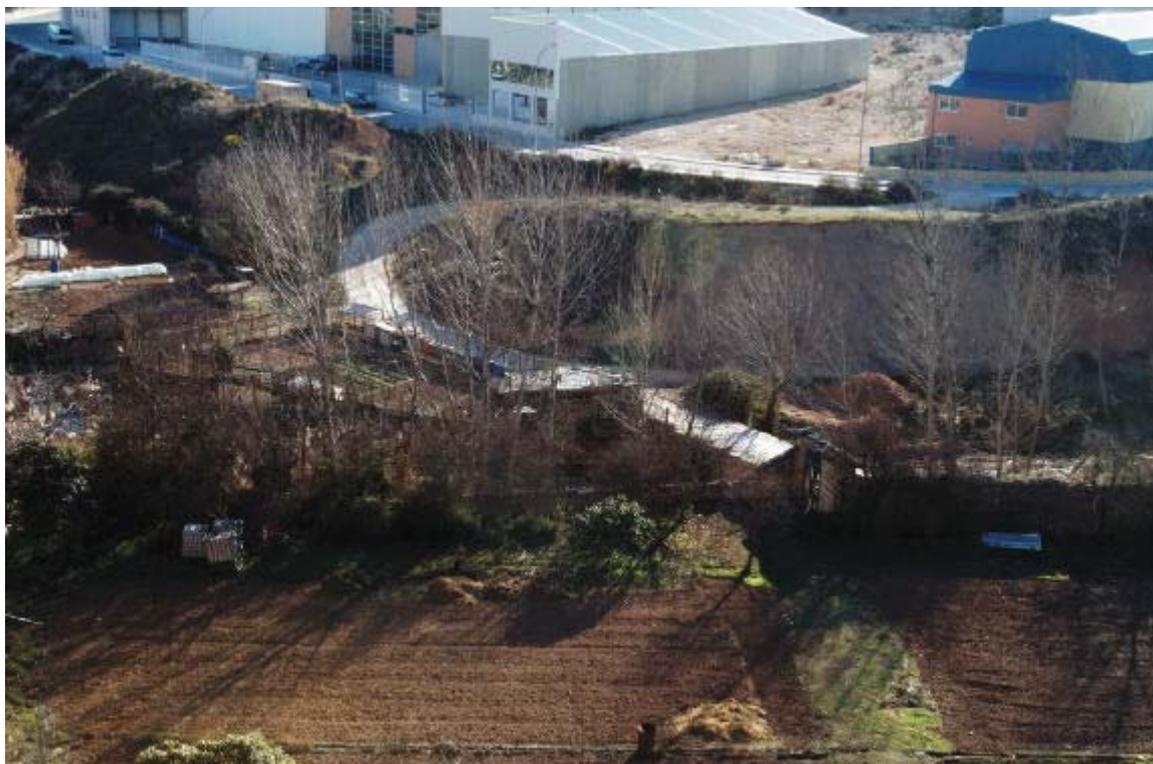
Tramo ID7 QBR-SR03 (25)

Este tramo inicial corresponde a la confluencia de los ríos Barxell i Polop, donde se inicia formalmente el río Serpis, aproximadamente el punto en el que se inicia un caudal más o menos continuo. Se trata de un tramo muy antropizado por la presencia de numerosos polígonos industriales y núcleos de población que llegan prácticamente hasta la misma orilla del río. La vegetación está compuesta por algunos chopos alóctonos y olmos aislados. Existe además presencia de zarzales (*Rubus-Crataegum*) con rosales así como de herbazales húmedos más o menos estructurados. La vegetación más extendida corresponde a herbazales hemicriptofíticos de fenal (*Brachypodium phoenicoides*). Intercalados con los polígonos industriales y las áreas urbanas, aparecen antiguos campos de cultivo hoy abandonados. Existe un azud fuera de uso en la actualidad hacia el final del tramo.

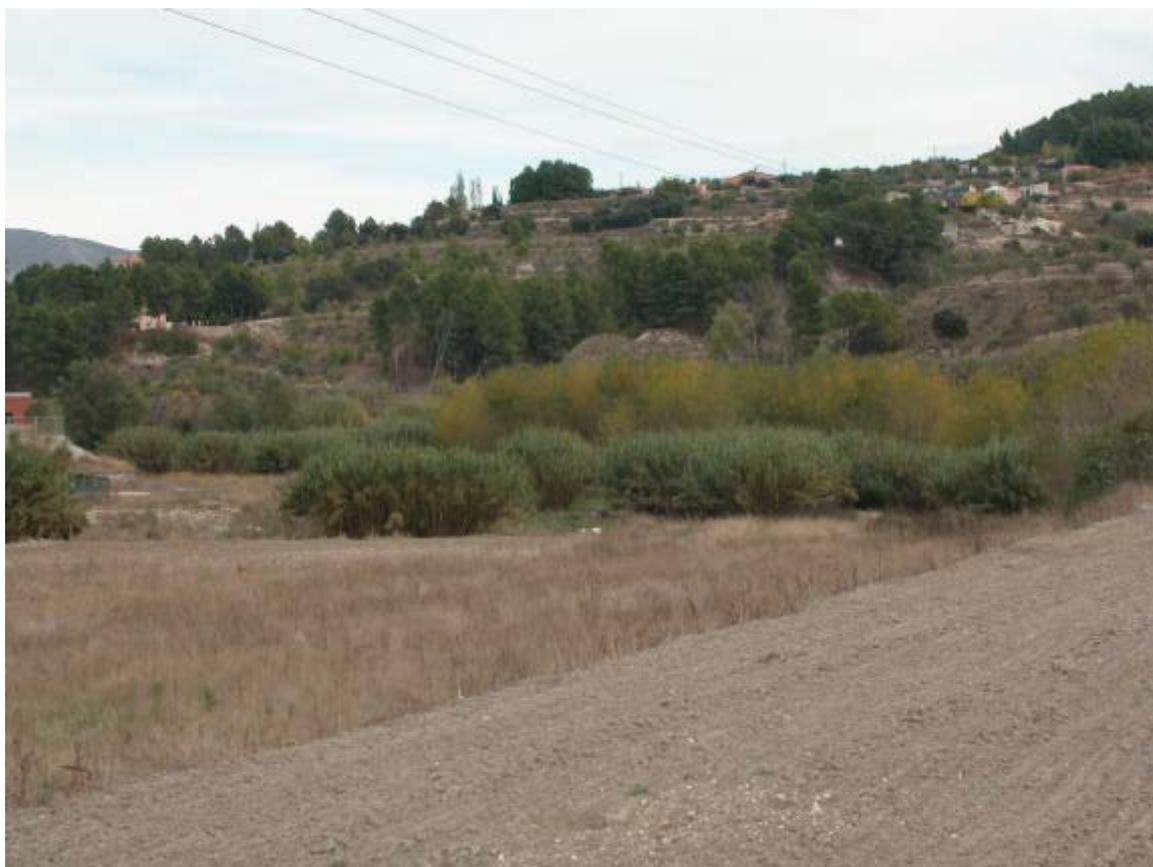
Tramo ID8 QBR-SR04 (35)

Se trata de un tramo muy semejante al anterior pero presenta una mayor densidad de cobertura arbórea como consecuencia de la menor ocupación industrial y urbana. Existe un azud (Toma de Calandria) para uso de riego. La degradación es importante constituyendo la vegetación algunos residuos de olmedas (*Hedero-Ulmetum*) y alamedas (*Populenion albae*), conservadas entre plantaciones regulares de chopos (*Populus x canadensis*). No obstante la vegetación dominante está constituida por herbazales nitrófilos entre los que aparecen manchas de juncal (*Cirsio-Holoschoenetum*). El cauce del río discurre entre campos de regadío y zonas de cultivos de secano anuales encajándose sobre las margas del sustrato. Los frecuentes vertidos de basuras contribuyen a acrecentar la sensación de degradación de la ribera. El caudal es permanente pero la calidad, al menos mediante una apreciación visual y olfativa, es bajísima.
