***“Evaluación del estado ecológico de los ríos de la
cuenca hidrográfica del Júcar mediante el uso del
índice QBR”.***

Memoria final

Jardí Botànic, Universitat de València

**Trabajo realizado por el Jardí Botànic de la Universitat de València, Estudi General
para la Confederación Hidrográfica del Júcar**

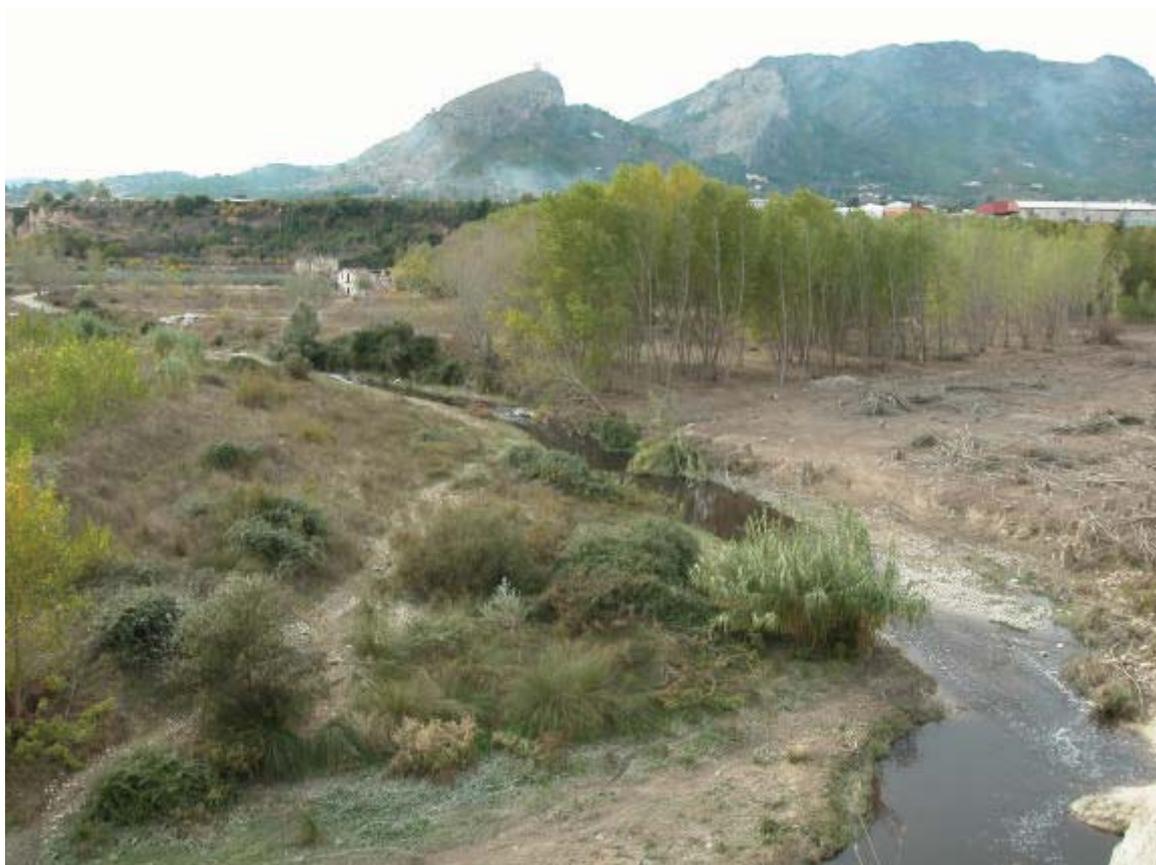
Tramo ID11 QBR-SR06 (75)

Este tramo discurre asimismo entre naves industriales y antiguos bancales de cultivo hoy abandonados. La vegetación arbórea está compuesta de restos aislados y degradados de olmedas, alamedas y sargaes. En las zonas abiertas encontramos herbazales húmedos de *Epilobium hirsutum*, *Mentha sp. pl.* y *Scrophularia balbisii*, coexistiendo con juncales de *Scirpus holoschoenus*. En las orillas aparecen manchas importantes de enea (*Typha*) y *Helosciadum nodiflorum*. Los cañaverales de *Arundo donax* están representados por ejemplares aislados, sin formar todavía comunidades continuas. La contigüidad es nula y abundan los terrenos removidos así como los numerosos caminos que cruzan o acceden al río. El tramo finaliza en el pantano de Beniarrés, en un área donde discurre por las zonas afectadas por las oscilaciones del embalse.

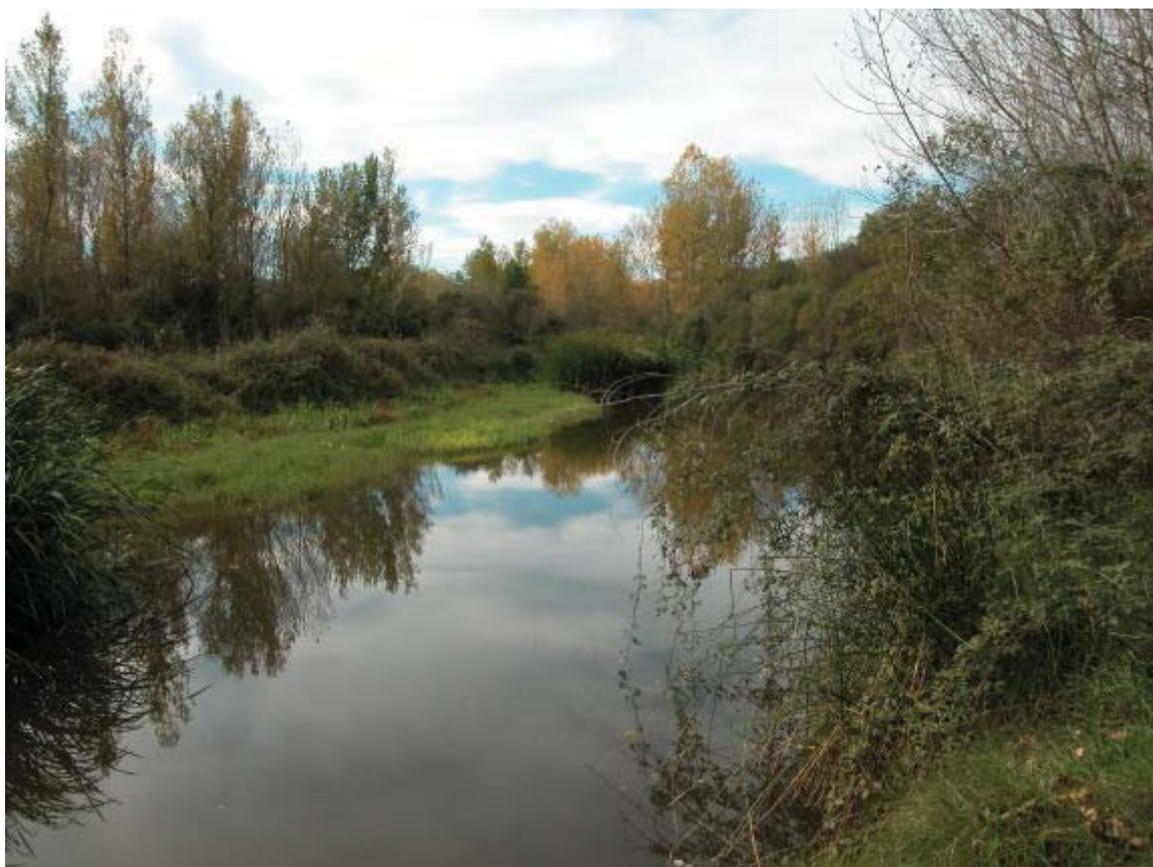
La vegetación está constituida por sargaes bien estructurados entre los que se intercalan chopos, álamos y tarayes, con un buen sotobosque de zarzales con adelfas y majuelos. No obstante, la conectividad con el ecosistema forestal es prácticamente nula como consecuencia de la existencia de cultivos, principalmente de secano, en ambas márgenes. Solamente en la margen derecha de las áreas contiguas a la presa existe esta conectividad.

La existencia del embalse asegura un caudal continuo, de ahí el mayor desarrollo de la vegetación de ribera. Asimismo el efecto depurador mejora sustancialmente la calidad del agua.

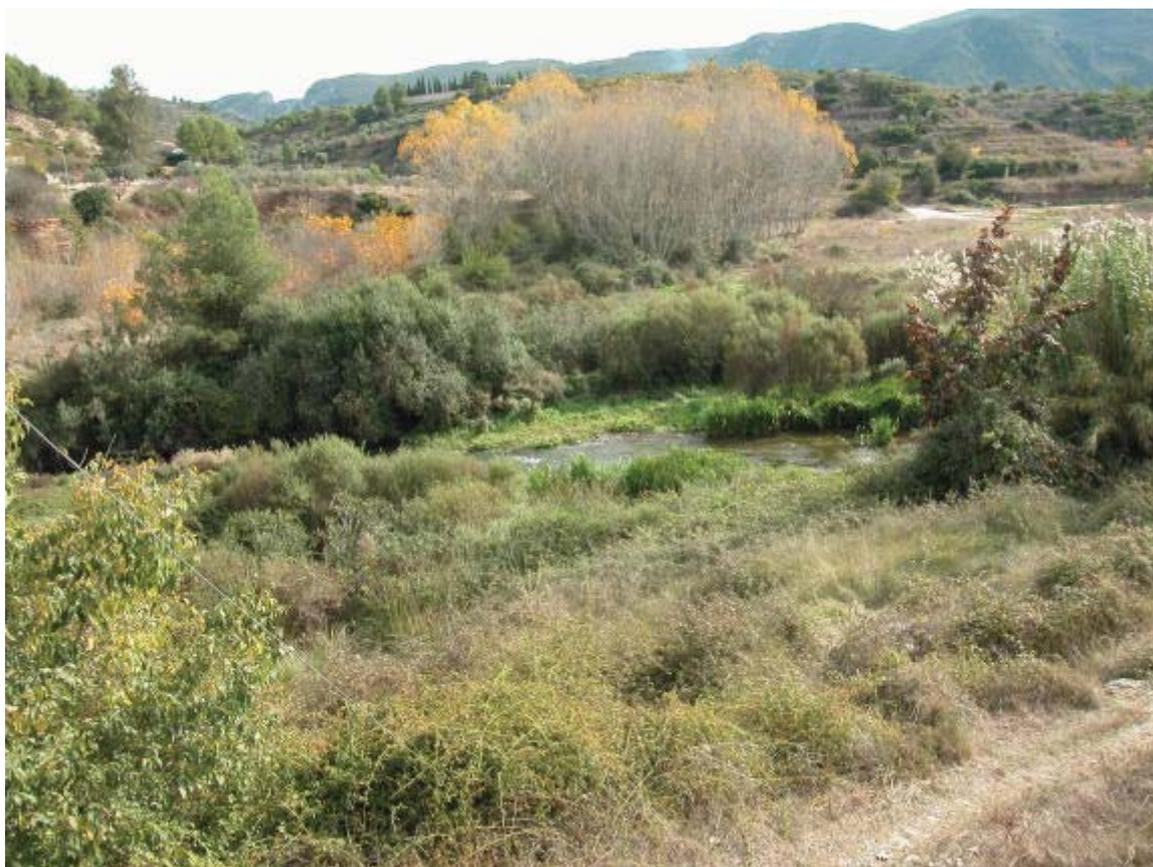
Tramo ID12 QBR-SR07 (55)

Esta unidad es muy corta, tratándose de una interrupción del tramo precedente y siguiente, consecuencia de la proximidad de la localidad de l'Orxa, lo que supone una mayor presión antrópica sobre la ribera que en este tramo es substancialmente más amplia. La calidad final, no obstante es aceptable. La vegetación está formada por sargaes aclarados y plantaciones de chopos alóctonos. A destacar la presencia de densos zarzales con adelfas así como comunidades de enea, herbazales de *Epilobium hirsutum* y *Mentha sp. pl.* así como formaciones de *Helosciadum nodiflorum* en las orillas del río. La conectividad con el ecosistema forestal es prácticamente nula, limitando con un mosaico de cultivos anuales con cultivos permanentes en regadío.

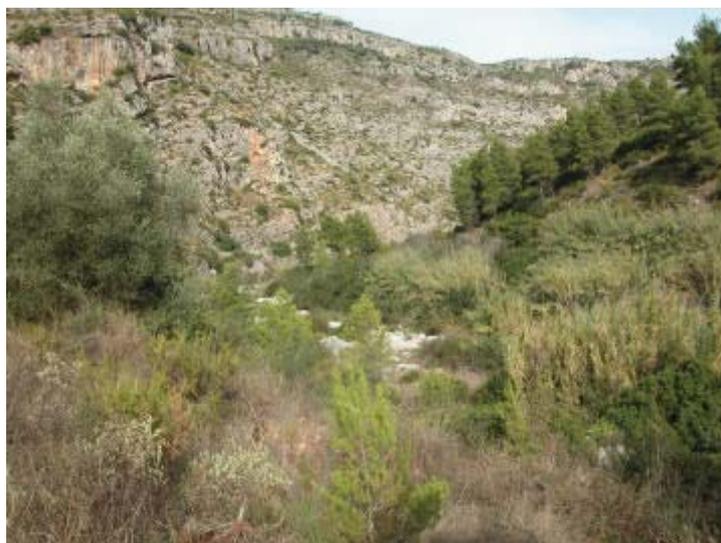
Tramo ID13 QBR-SR09 (85)

En este tramo se inicia la parte del río que discurre por zonas más agrestes y en contacto con el ecosistema forestal adyacente. Se trata de una zona de accesibilidad muy limitada practicable únicamente a través del trazado de la antigua línea férrea Alcoi-Gandia. La vegetación está constituida por saucedas mixtas de *Salix elaeagnos* y *Salix atrocinerea*, con fragmentos de alamedas (*Vinco-Populetum albae*). Son abundantes también los adelfales (*Rubo-Nerietum*) y zarzales densos (*Rubo-Crataegetum*). En las orillas del río aparecen importantes manchas de carrizales, enneas, comunidades de *Sparganium*, herbazales húmedos de *Epilobium hirsutum* y *Mentha sp. pl.*, así como formaciones de *Helosciadum nodiflorum*. La conectividad, como se ha comentado es total aunque básicamente el contacto se produce entre las comunidades ribereñas y matorrales termófilos calcícolas de óptimo litoral con pino de halepo. Existe un azud denominado 'Infern' cuya utilidad es la toma de agua para producción hidroeléctrica. El valor paisajístico de este tramo es elevado, siendo un lugar frecuentado por excursionistas atraídos por la naturalidad y por lo agreste del terreno. A partir de este tramo empiezan a ser abundantes las formaciones de *Arundo donax*.

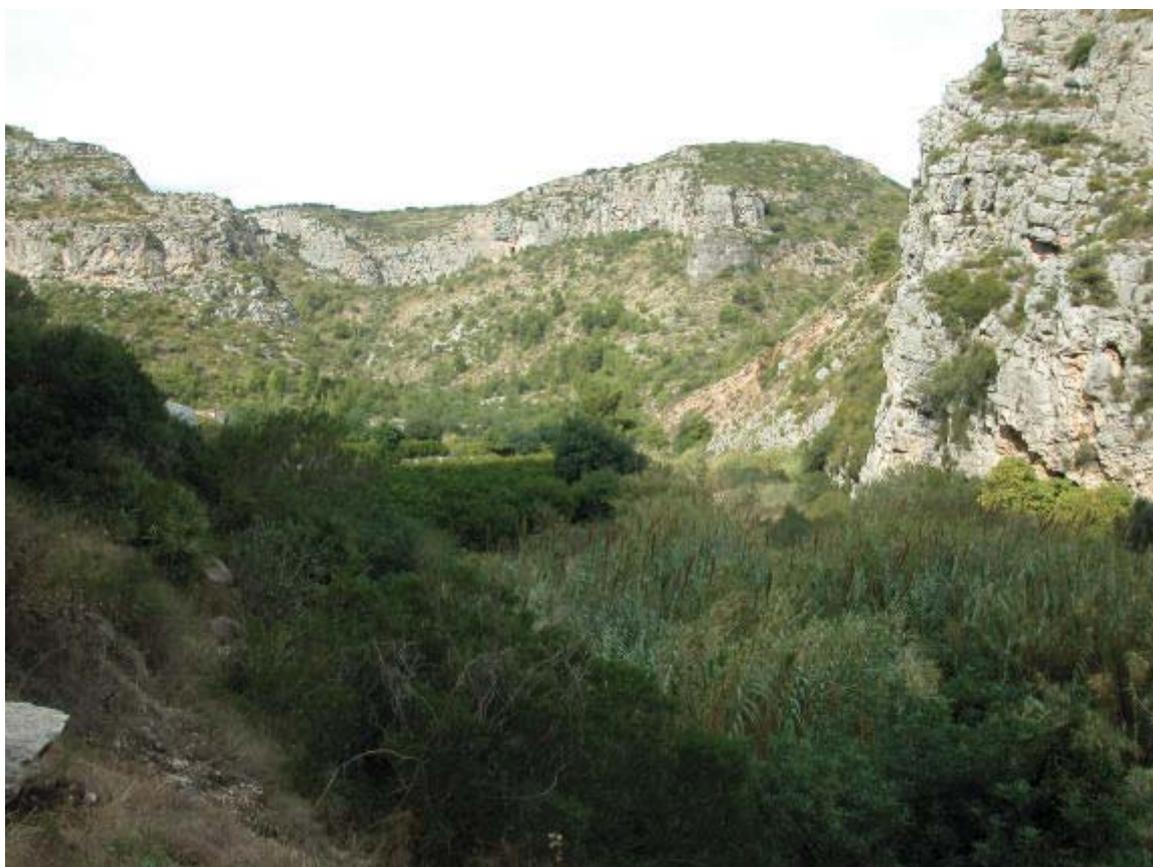
Tramo ID14 QBR-SR17 (45)

Tramo muy antropizado por la presencia de cultivos de cítricos en el meandro del río. La vegetación de ribera está constituida por adelfales y cañaverales, con algún fragmento de sargal. La conectividad con el ecosistema forestal es del 50 %, debido a que por la margen derecha las comunidades ribereñas limitan con cultivos de cítricos. El lecho del río presenta reducción de canal, consecuencia de los aterrazamientos para aprovechamientos agrícolas.

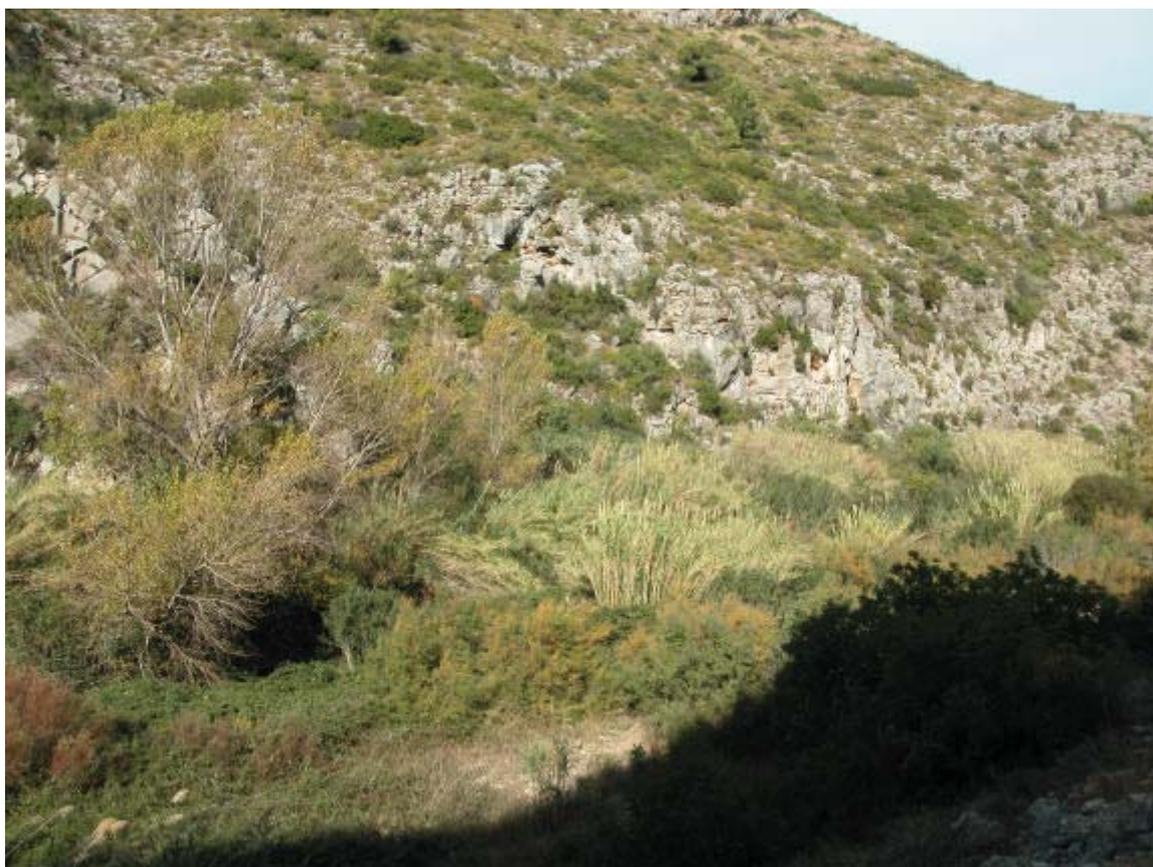
Tramo ID15 QBR-SR16 (85)

Tramo encajonado entre calizas con saucedas mixtas bien estructuradas de *Salix atrocinerea* y *S. elaeagnos*. Ocasionalmente aparecen ejemplares de *Ailanthus altissima*, *Populus x canadensis* y *Tamarix gallica*. Son abundantes las formaciones de adelfa con zarzas así como cañaverales densos que en ciertas áreas ocupan toda la orilla y parte de la ribera. La conectividad con el ecosistema forestal es total, como en el tramo ID13, limitando las comunidades de ribera con coscojares (*Quercus-Pistacietum*). Existe un azud denominado ‘Morú’ cuya finalidad es la deriva de agua para la producción eléctrica en la central del Racó del Duc.

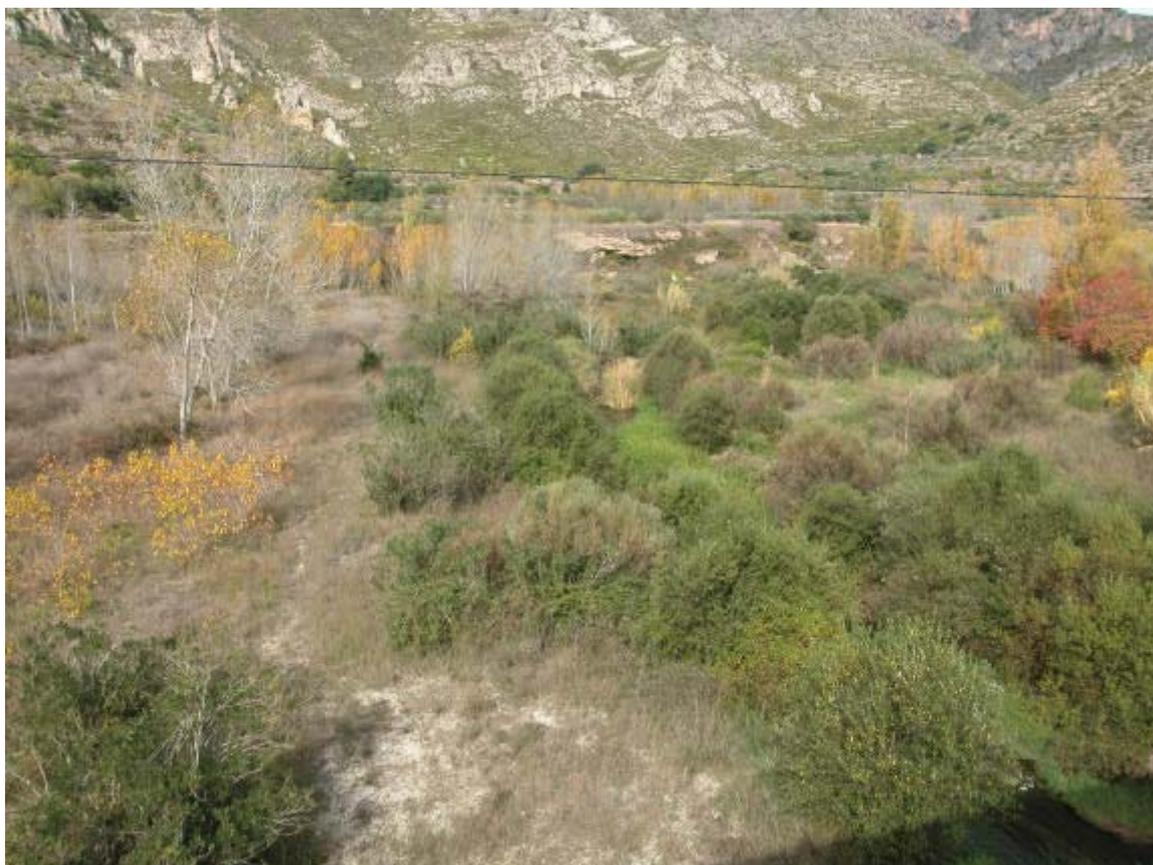
Tramo ID16 QBR-SR10 (70)

Tramo antropizado como consecuencia de la existencia de cultivos de cítricos en un amplio meandro del río. La vegetación de ribera está constituida por densos cañaverales y zarzales con adelfas así como por la presencia de algunos fragmentos de sargaes y tarayales. En las orillas son frecuentes las manchas de carrizal. La conectividad con el ecosistema forestal queda limitada a la margen izquierda puesto que por la margen derecha la vegetación de ribera contacta con los cultivos de cítricos. Existen dos azudes (Canales altos, para riego, y Fábrica de la Mare de Deu, que derivaba agua hacia la antigua central de La Mare de Deu, hoy en desuso).

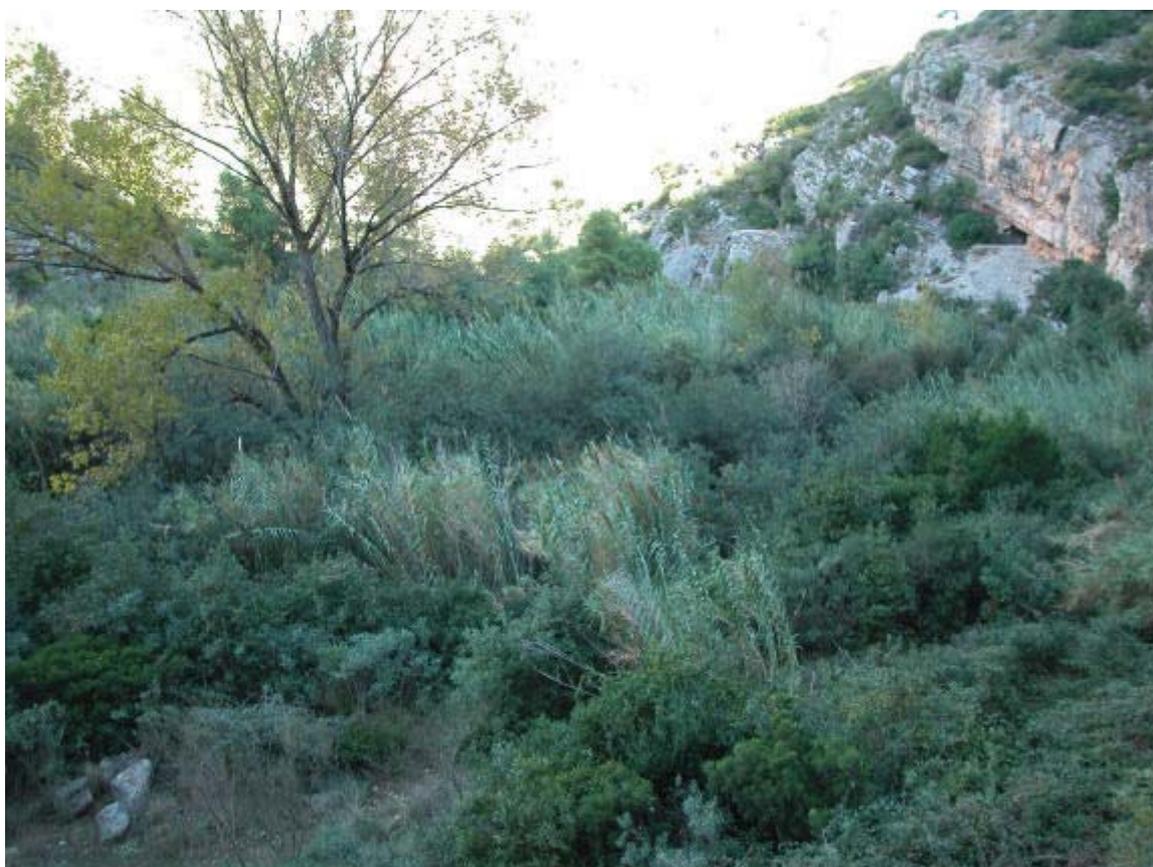
Tramo ID17 QBR-SR15 (85)

Tramo donde predominan los adelfales y los cañaverales con fragmentos importantes de saucedas de *Salix elaeagnos* con algún ejemplar aislado de plátano de sombra (*Platanus hispanica*). Las formaciones de carrizo ocupan amplias zonas de las orillas. La conectividad con el ecosistema forestal es total, formado por matorrales calcícolas termófilos con un estrato arbóreo de pino de Alepo. Solamente se localiza un azud en este tramo, el de l'Enclapissada, que derivaba aguas para la producción eléctrica, actualmente en desuso.

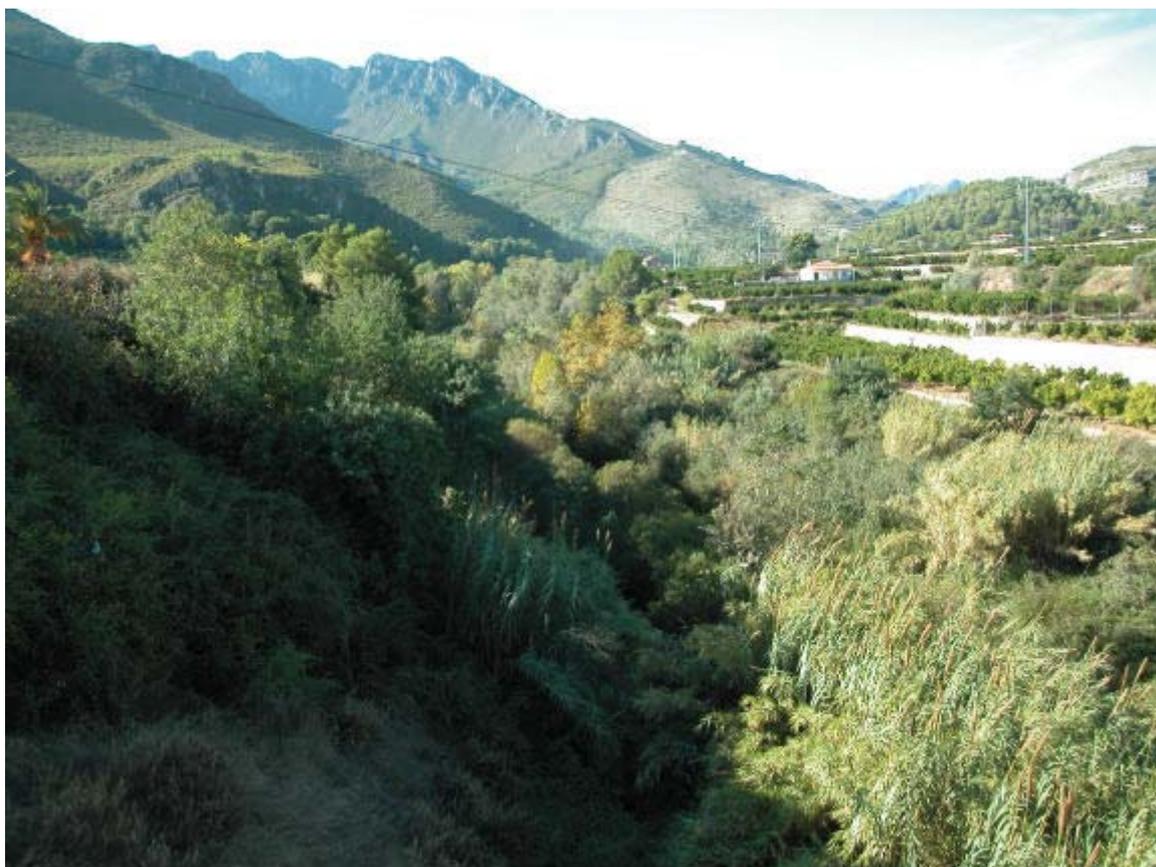
Tramo ID21 QBR-SR12 (5)

Tramo muy antropizado y degradado donde la vegetación de ribera se limita a densos cañaverales con zarzas, alternando puntualmente con algún resto de olmeda. Son frecuentes los caminos rurales que atraviesan el lecho del río, lo cual favorece la existencia de vertederos incontrolados en el propio cauce. Esta porción del río discurre en su totalidad por entre cultivos de cítricos, siendo también numerosas las poblaciones que se asientan contiguas al cauce. La existencia de numerosos azudes supone una notable sangría hasta llegar a agotar completamente su caudal, salvo en periodos de lluvias intensas, donde se producen frecuentes desbordamientos. Tramo que presenta dos azudes al principio de su recorrido. El primero de ellos, y el más importante en caudal derivado, es el denominado d'En Carròs, cuya finalidad es la laminación de avenidas y el riego. El segundo, denominado d'En March, utilizado también para derivar aguas para riego.

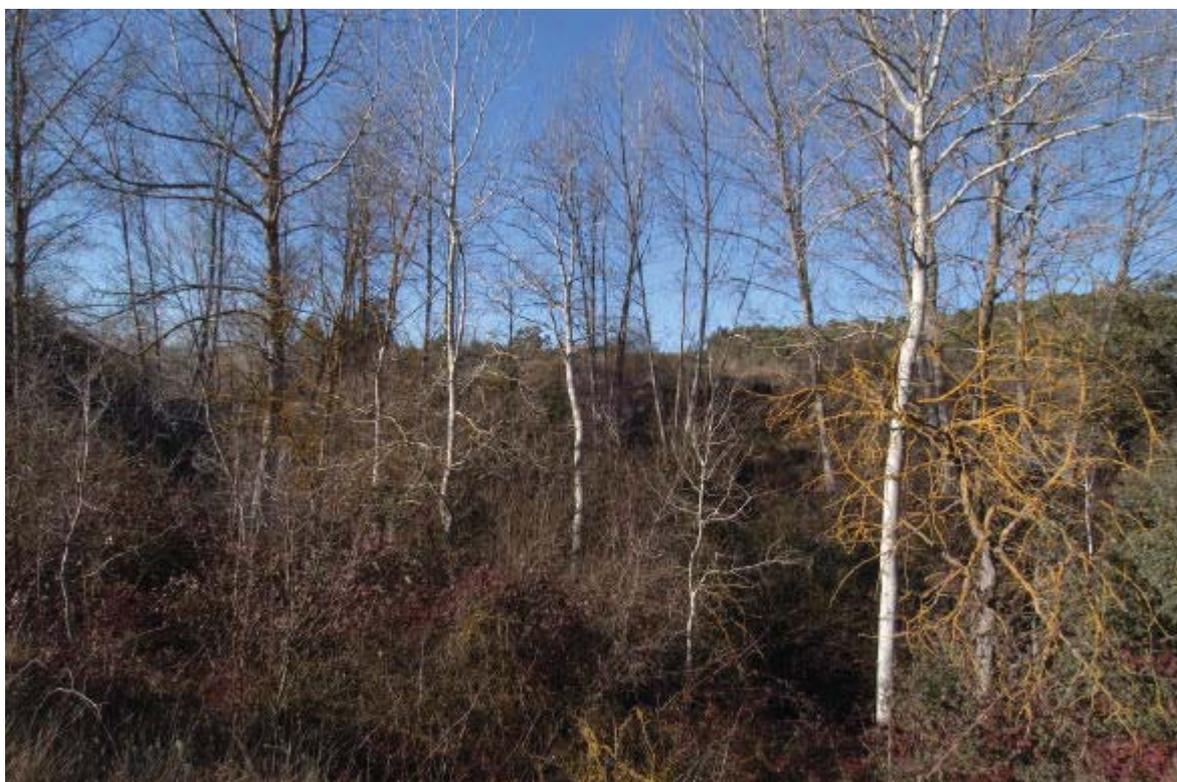
Tramo ID28 QBR-V01 (85)

Este primer tramo corresponde al nacimiento en la Font de la Coveta, manantial cárstico que aporta un caudal continuo a la cabecera. La vegetación, bastante densa, corresponde a saucedas de *Salix atrocinerea* con pequeños fragmentos de olmeda (*Hedero-Ulmetum*) con algunos álamos y fresnos de flor (*Fraxinus ornus*). En las zonas abiertas se desarrollan zarzales (*Rubus-Crataegetum*) con abundantes rosas y majuelos (*Crataegus monogyna*). La calidad del agua permite el desarrollo de importantes comunidades de macrófitos como *Potamogeton coloratus* y *Helosciadum nodiflorum* así como comunidades de helófitos (*Sparganium erectum* subs. *neglectum*) y herbazales húmedos constituidos por *Epilobium*, *Mentha*, *Scrophularia* y *Eupatorium*. Existe un azud, hoy en desuso, que proveía agua a una antigua fábrica. El entorno de la ribera está cubierto de carrascales intercalados con cultivos de secano abandonados en su mayoría, lo que da una conectividad superior al 50 %.

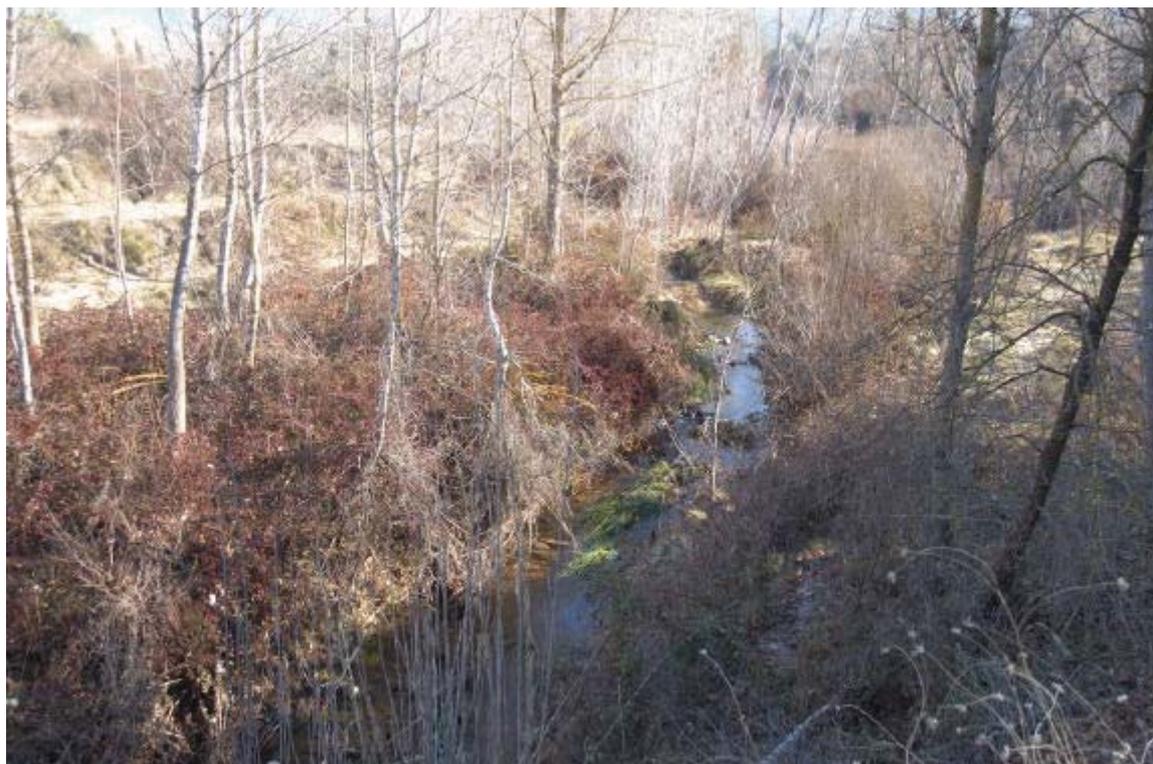
Tramo ID2 QBR-V04 (65)

Este segundo tramo discurre entre cultivos de secano con una conectividad inferior al 25 %, sin llegar prácticamente a contactar con la vegetación forestal. La vegetación sigue la misma tónica del anterior pero acusando un mayor deterioro además de alternar con plantaciones de chopos alóctonos (*Populus x canadensis*). Asimismo, los zarzales son más simples y desestructurados que los del tramo anterior. Probablemente una de las principales causas de esta pérdida de calidad se deba al uso agrícola del entorno. A destacar los juncales y herbazales húmedos que se desarrollan en los ambientes ribereños abiertos. A este nivel se sitúa el azud de la acequia Mayor de Banyeres de Mariola que extrae agua para el riego. A pesar de ello, el riego continúa conservando un caudal continuo.

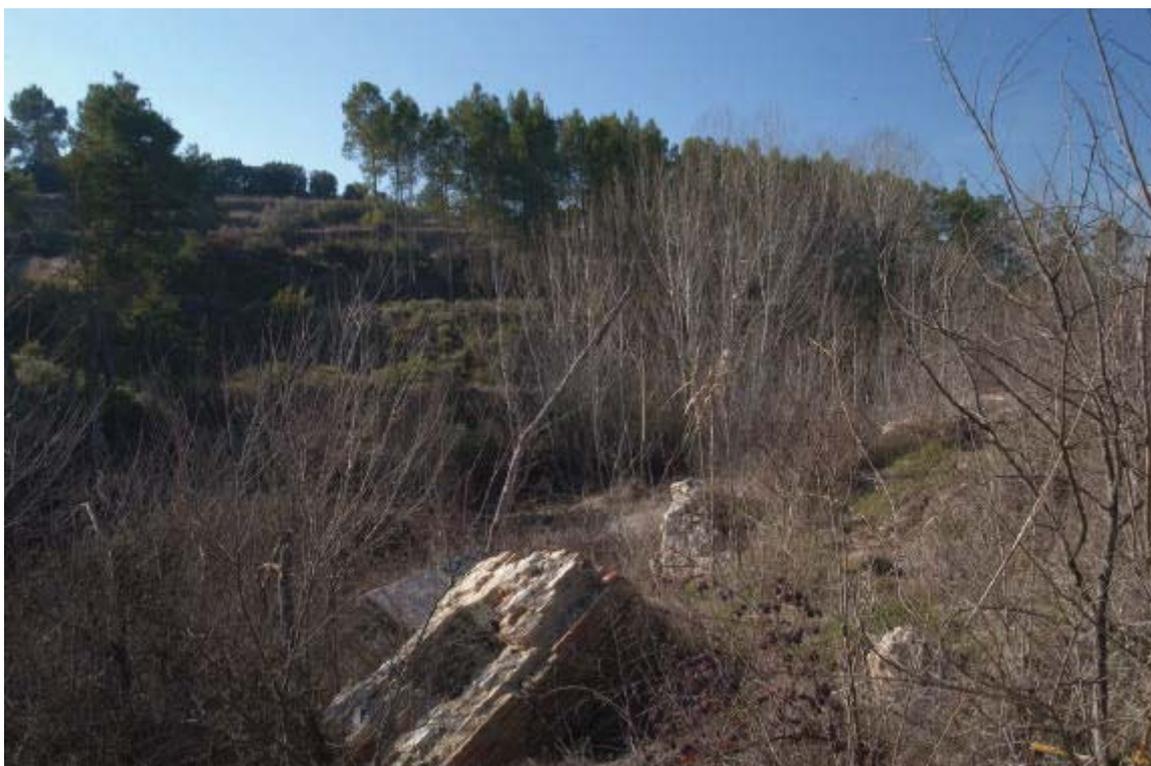
Tramo ID4 QBR-V05 (30)

La caída de calidad es considerable en este tramo, reduciéndose a menos de la mitad de la del anterior. La razón fundamental de este descenso es el nivel de antropización debido a la presencia de ciertas industrias que ocupan parte de la ribera, destacando dos papeleras que deterioran considerablemente la calidad del agua. Las diversas actividades que se desarrollan en esta área inciden asimismo sobre la vegetación, que aquí corresponde a herbazales húmedos nitrófilos y zarzales densos con ejemplares aislados de *Salix atrocinerea* y chopos alóctonos. En las orillas aparecen manchas importantes de enea (*Typha angustifolia*). La conectividad, inferior al 25 %, se produce a través de campos de cultivos de secano permanentes. Existe un azud denominado Evaristo Mora, que provee agua para uso industrial.

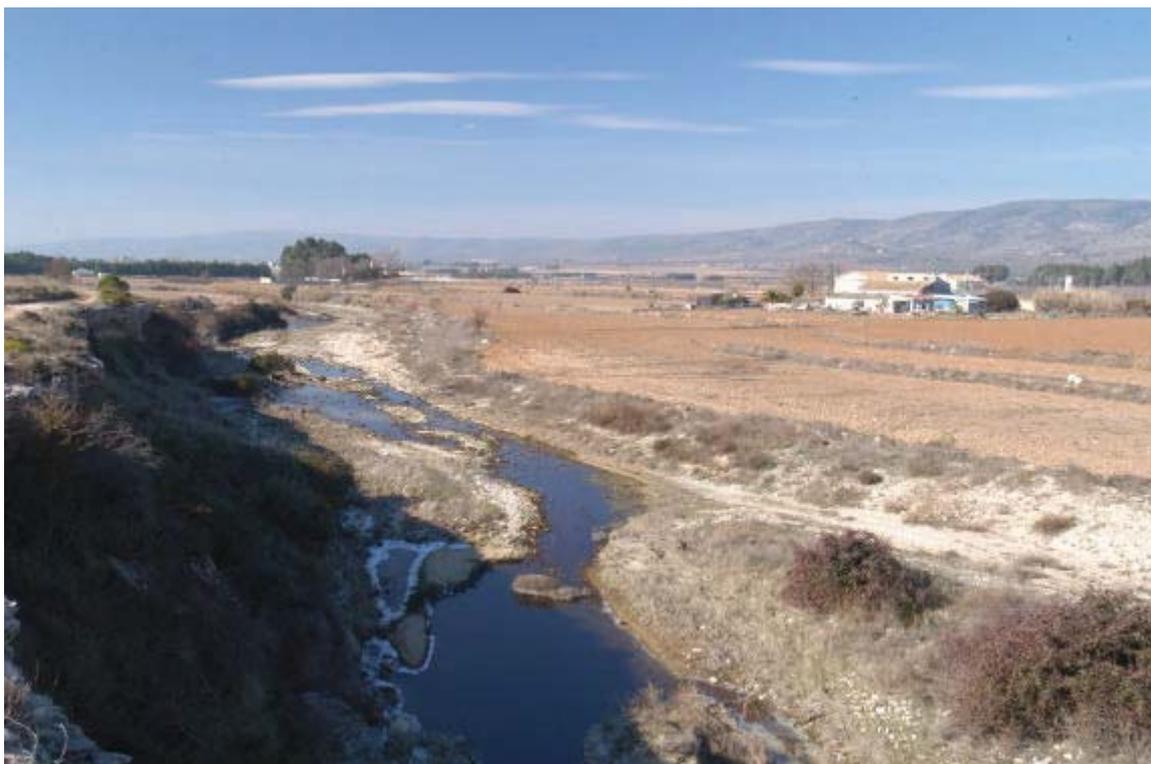
Tramo ID5 QBR-V06 (10)

El tramo se inicia con un azud denominado Beneixama que extrae toda el agua del río, dejándolo exhausto, llevando agua solamente de manera excepcional durante las épocas de lluvia. El cambio del tramo anterior al actual es brusco, sobretodo en cuanto a vegetación se refiere. La vegetación que soporta este tramo corresponde a herbazales nitrófilos con pequeños fragmentos aislados de zarzales con majuelos (*Rubus-Crataegetum*). La conectividad con el ecosistema forestal es inferior al 25 %, contactando este tramo con un mosaico de cultivos de anuales y permanentes. El suelo agrícola ocupa aquí buena parte de la ribera, quedando una estrecha franja, justo para permitir el paso del agua y una estrecha franja de vegetación. Con características similares a lo largo de toda su extensión, este tramo llega hasta las proximidades de Villena.

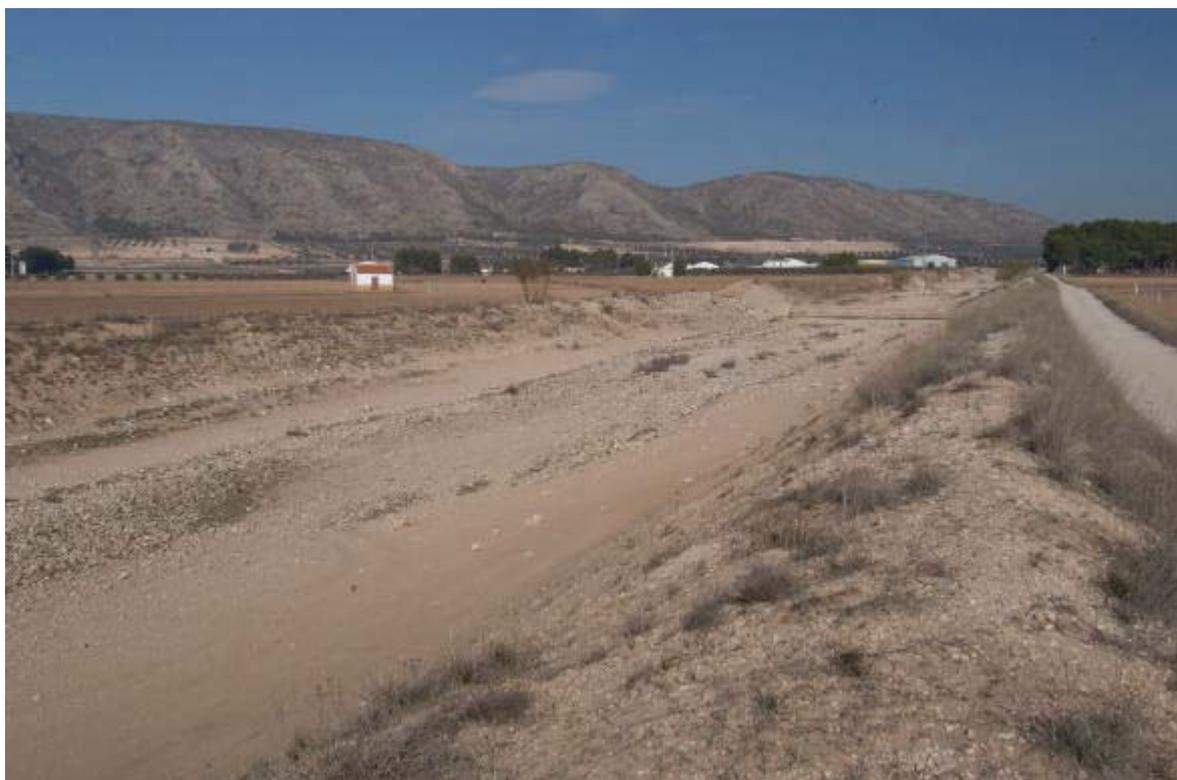
Tramo ID6 QBR-V07 (0)

Desde su inicio antes de entrar en Villena, hasta pasada la población, este tramo muestra una gran homogeneidad al haber estado canalizado artificialmente. El caudal, como en el tramo anterior es nulo y asimismo la vegetación aquí se reduce a comunidades anuales nitrófilas diversas. Los campos de cultivo alcanzan las orillas canalizadas del río por lo que la conectividad con el ecosistema forestal es nula.

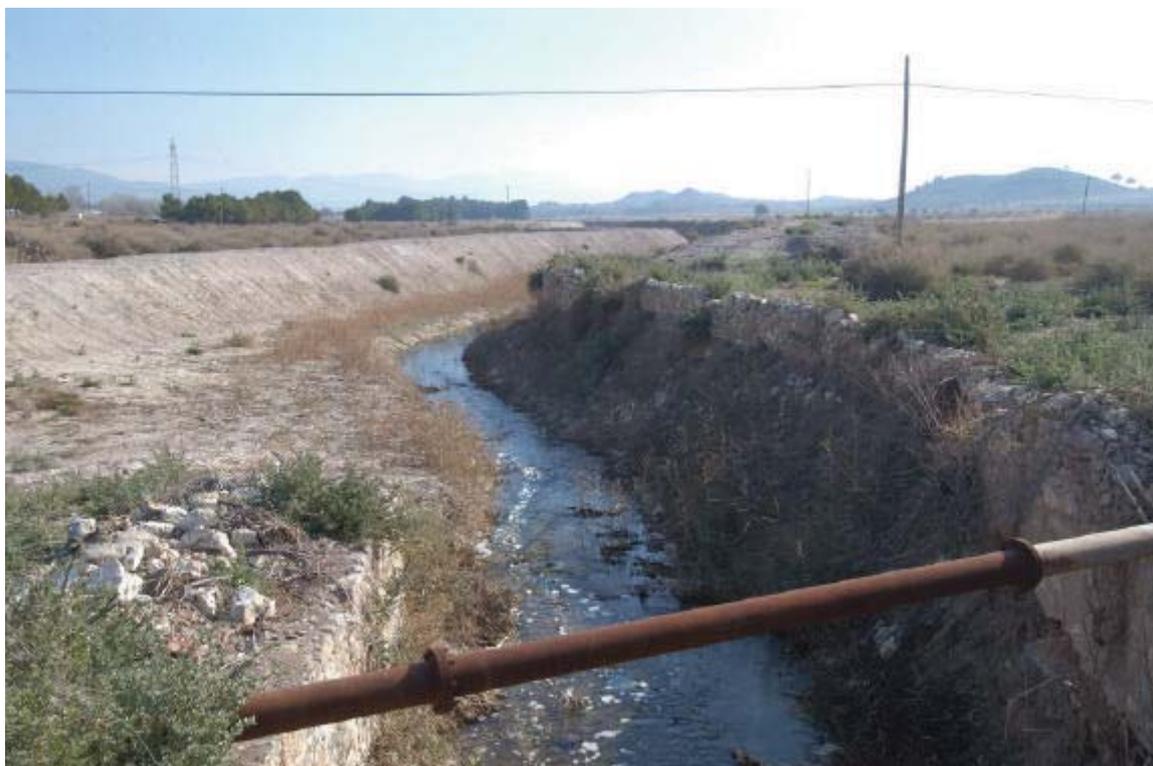
Tramo ID7 QBR-V08 (25)

La canalización del tramo anterior termina con el, mientras que en este nuevo tramo el cauce presenta una mayor naturalidad. Además la incorporación de las aguas de drenaje del complejo de saladares de Villena brinda la posibilidad de desarrollo de cierta vegetación ribereña que aquí está representada por carrizales y formaciones de *Atriplex halimus* (*Atriplicetum glauco-halimi*), ambas halotolerantes. Contiguos a la ribera se hallan campos de cultivos que en sus tramos iniciales son de regadío que luego alternan con residuos de vegetación natural aunque en adelante se convertirá en un espacio puramente agrícola.

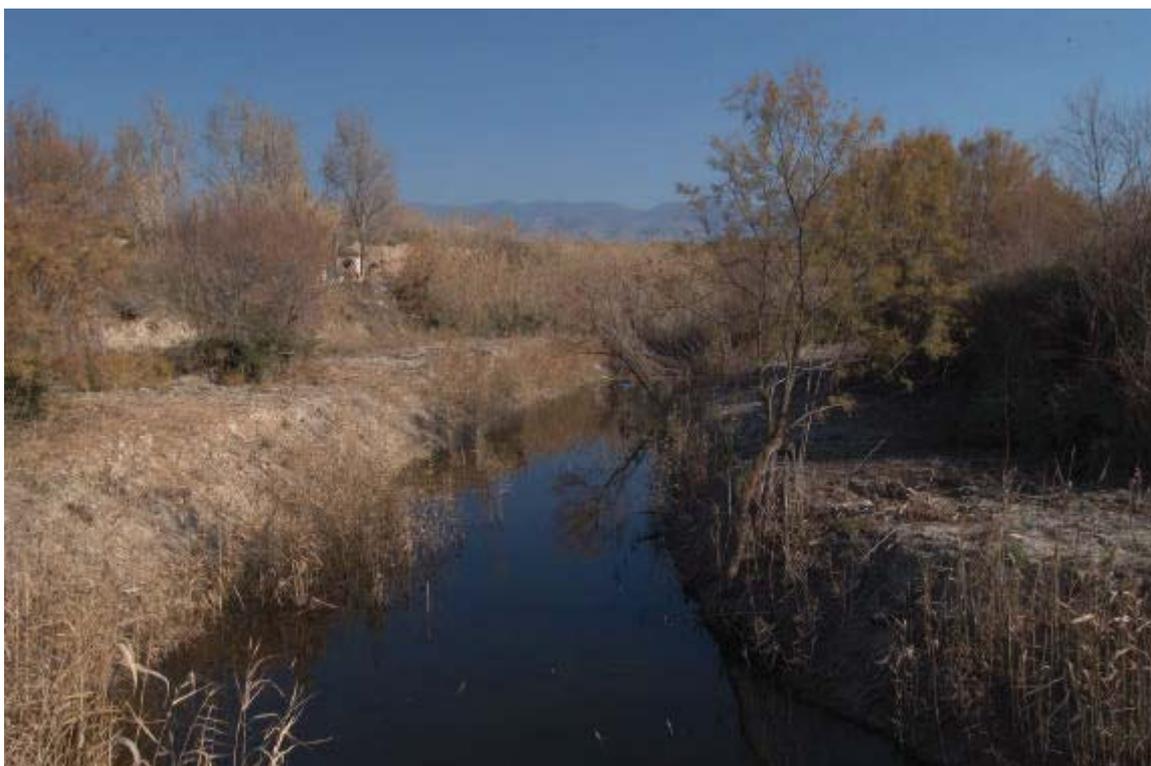
ID-29; QBR-V23 (45)

Tramo comprendido entre las cercanías del Mas del Olmo y la localidad de Sax. Conserva unos fragmentos de olmedas (*Hedero-Ulmetum minoris*) muy interesantes por su buen estado fitosanitario, así como pequeños retazos de alamedas (*Populion albae*) bastante bien conservadas, raras en el contexto del río. Así mismo, aparecen extensos carrizales (*Phragmition communis*) y cañaverales con ejemplares de tarayes (*Tamarix gallica* y *T. africana*). El cauce del río ha sufrido modificaciones de las terrazas adyacentes, que en algunos casos se traducen en la creación de motas artificiales. Así mismo, la conectividad con el ecosistema forestal adyacente (matorrales gipsícolas) es prácticamente nula.

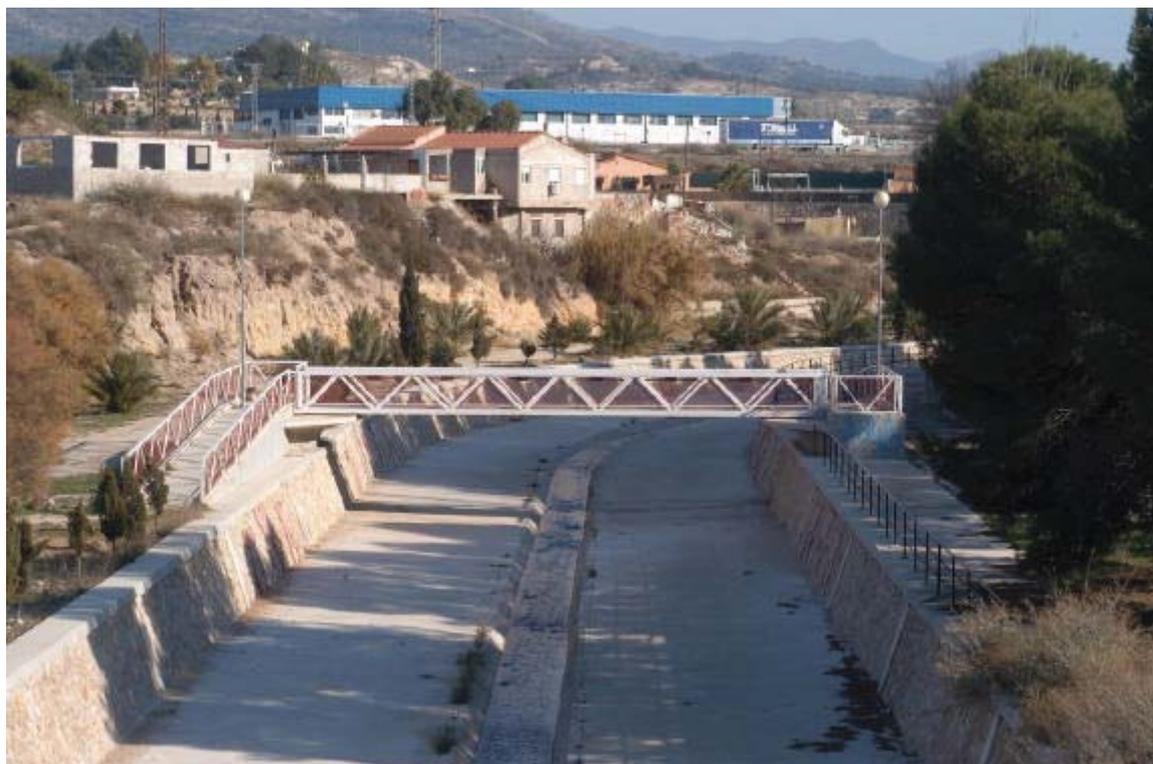
Tramo ID9 QBR-V09 (0)

Tramo completamente canalizado mediante un cauce de hormigón a su paso por la localidad de Sax. La vegetación natural es inexistente.

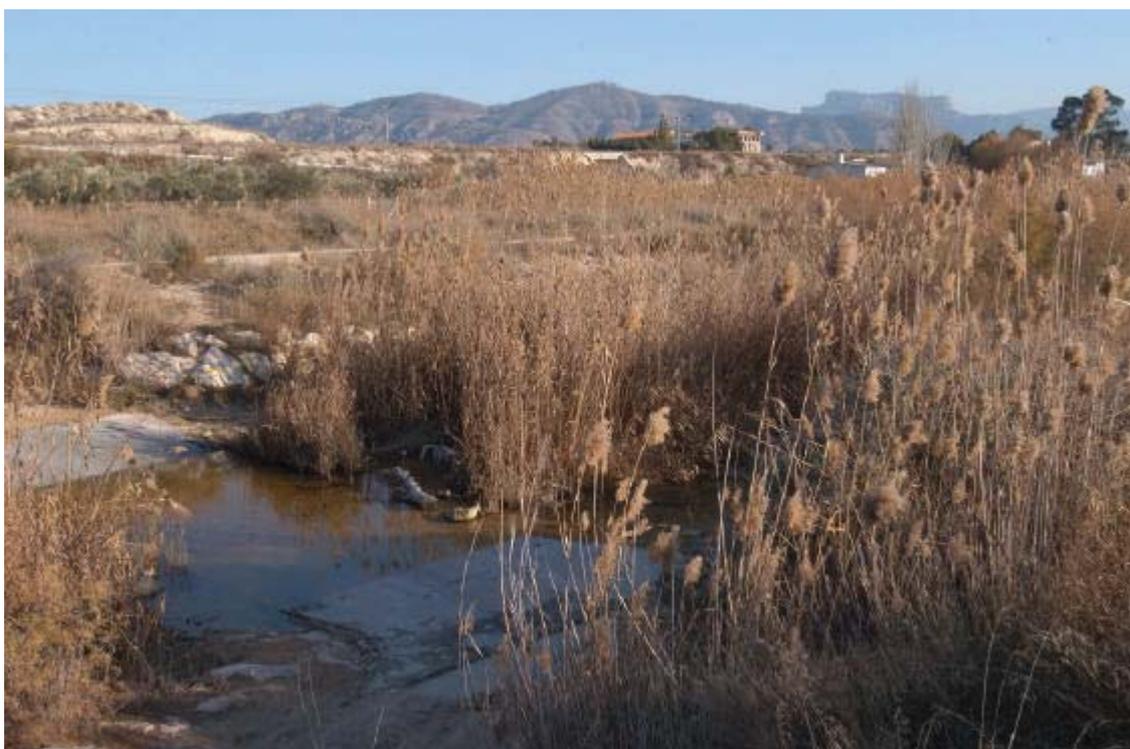
Tramo ID10 QBR-V10 (30)

Tramo con formaciones de tarayales y carrizales aunque reducidos a una estrecha franja en ambas márgenes, que contactan con cultivos y algunas urbanizaciones. A ambos lados del curso de río discurren dos caminos que contribuyen notablemente a la artificialización del entorno así como a una nula conectividad con el ecosistema forestal, muy alejado de aquí por la ocupación agrícola.

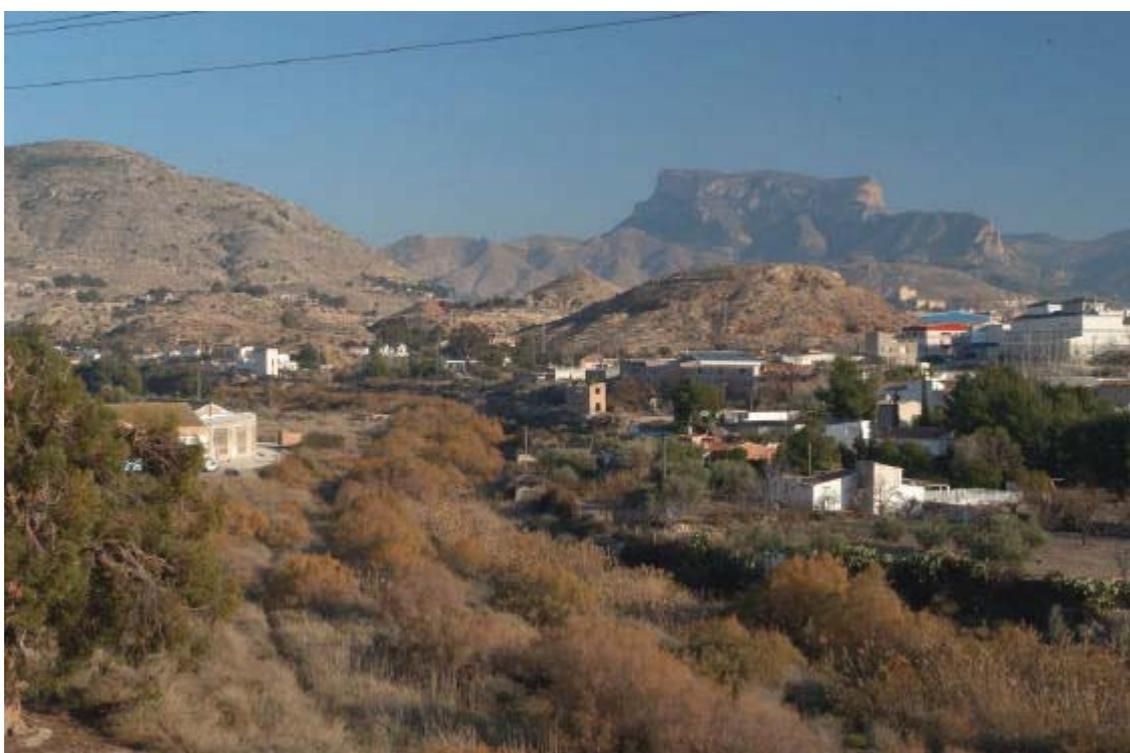
Tramo ID12 QBR-V12 (0)

Tramo muy degradado, con presencia únicamente de vegetación halonitrófila. El lecho del río aparece seco la mayor parte del año. Contacta con polígonos industriales y tejido urbano continuo. En algunas zonas el contacto se produce con un mosaico de cultivos anuales y permanentes de secano.

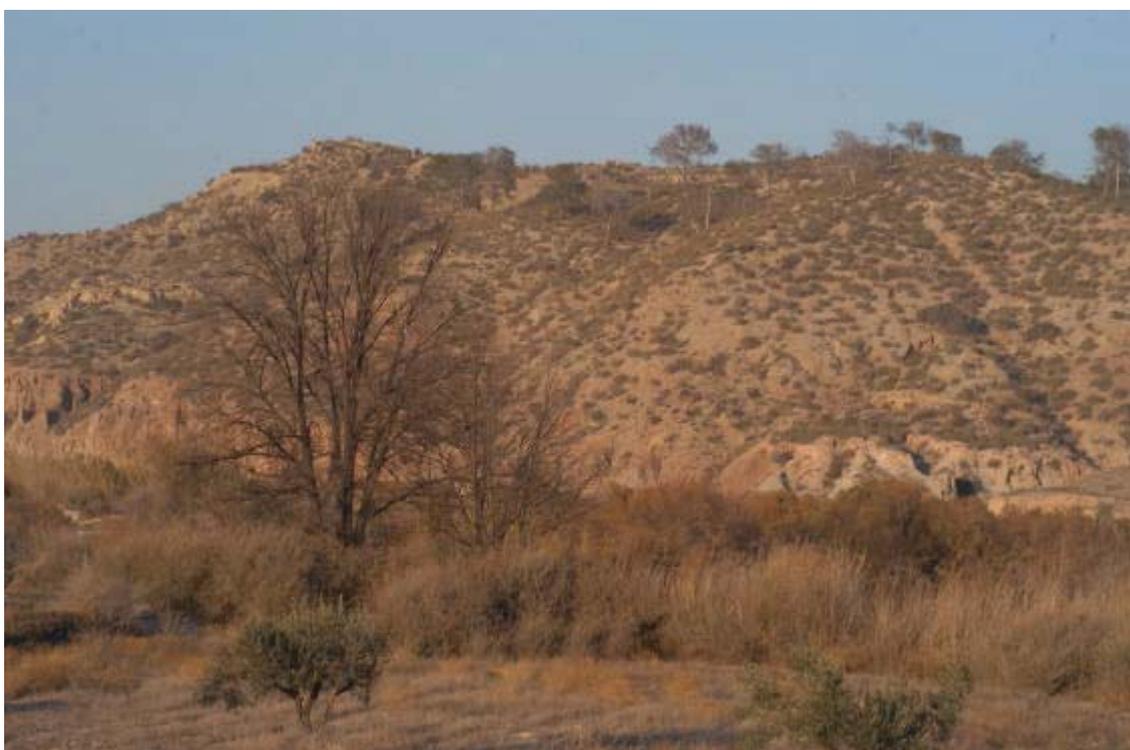
Tramo ID14 QBR-V14 (10)

Tramo muy degradado por proximidad al núcleo urbano de Novelda, con fragmentos de tarayales donde dominan las comunidades halonitrófilas (*Atriplicetum glauco-halimi*), ocupando una estrecha franja junto al curso de agua. Contacta con bancales de cultivos y urbanizaciones aisladas.

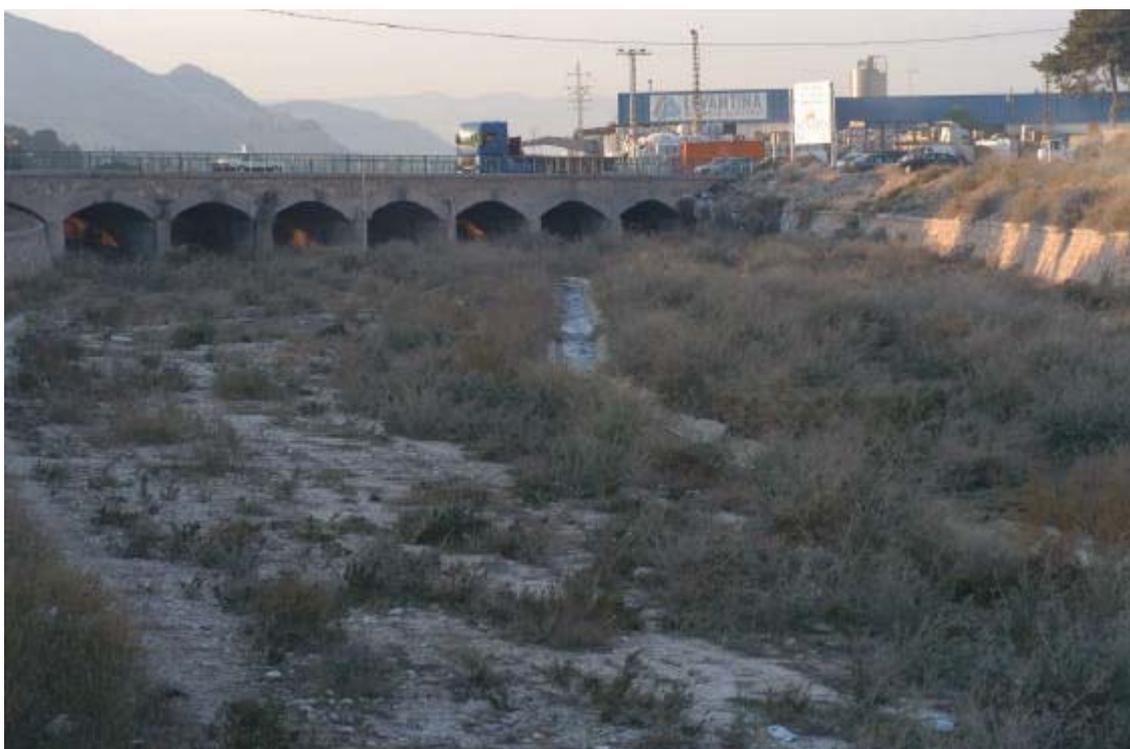
Tramo ID17 QBR-V19 (0)

Tramo que se inicia al principio de la ciudad de Novelda, encontrándose canalizado desde su inicio mediante taludes de grandes rocas y lecho natural. La escasa vegetación presente consiste en comunidades de anuales nitrófilas ajenas a la vegetación de ribera propiamente dicha.
