***“Evaluación del estado ecológico de los ríos de la
cuenca hidrográfica del Júcar mediante el uso del
índice QBR”.***

Memoria final

Jardí Botànic, Universitat de València

**Trabajo realizado por el Jardí Botànic de la Universitat de València, Estudi General
para la Confederación Hidrográfica del Júcar**

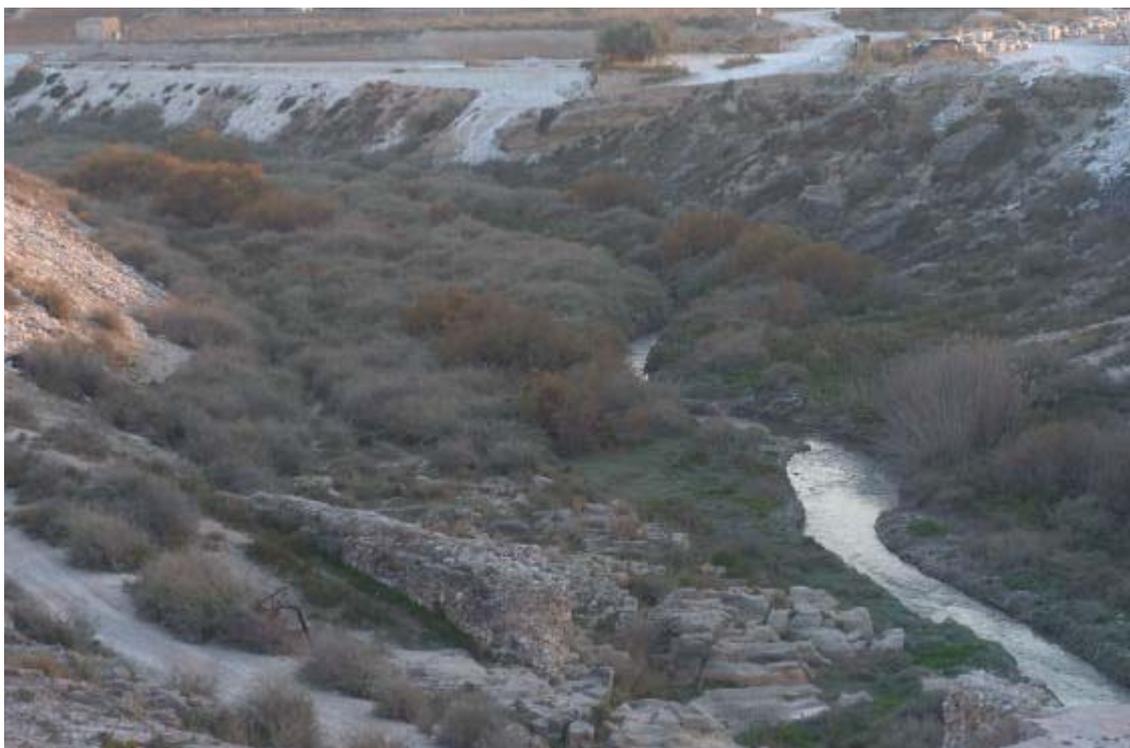
Tramo ID18 QBR-V20 (30)

Carrizales, comunidades de *Atriplex halimus* (*Atriplicetum glauco-halimi*), y herbazales halonitrófilos con presencia de ejemplares aislados de tarayes. Absolutamente rodeado por cultivos, el cauce se encuentra muy reducido a estrechas franjas contiguas al río.

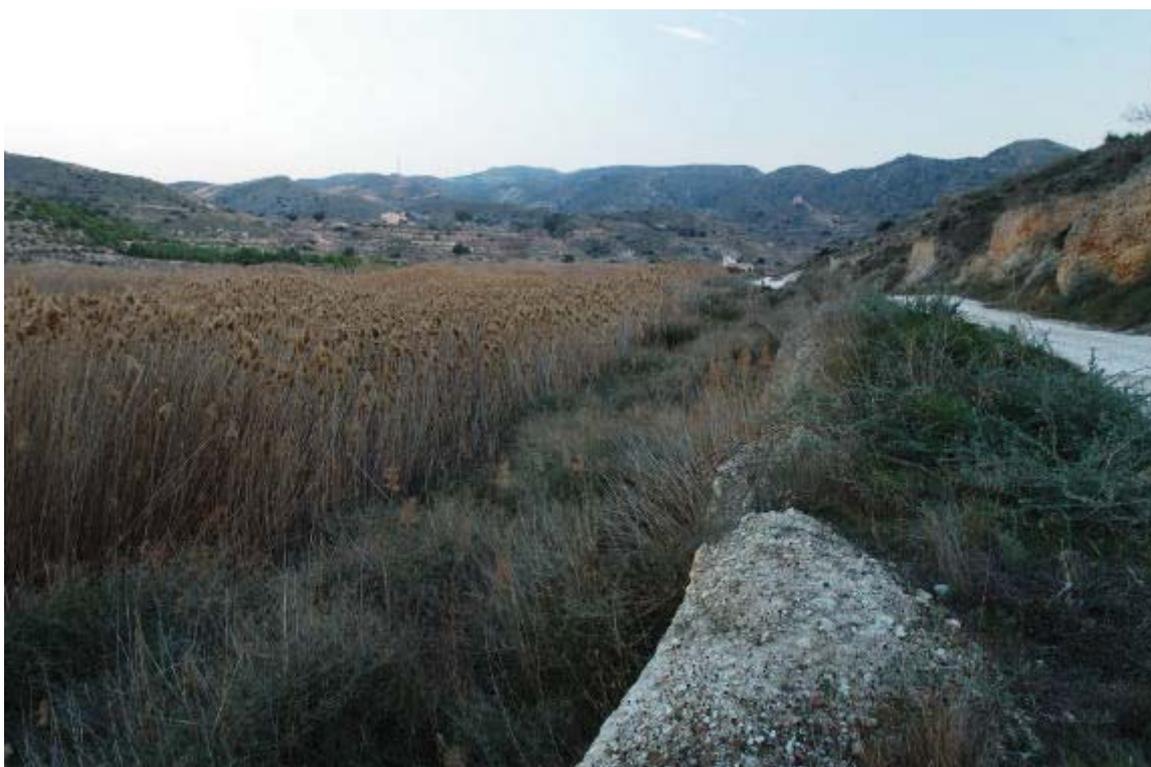
Tramo ID22 QBR-V16 (60)

Tarayales y carrizales bien conservados en un tramo de río semiencajado entre antiguos campos de cultivo. Contiguo a la ribera existen algunas zonas de matorral muy degradado pero no existe continuidad con la vegetación climatógica sino con explotaciones agrícolas.

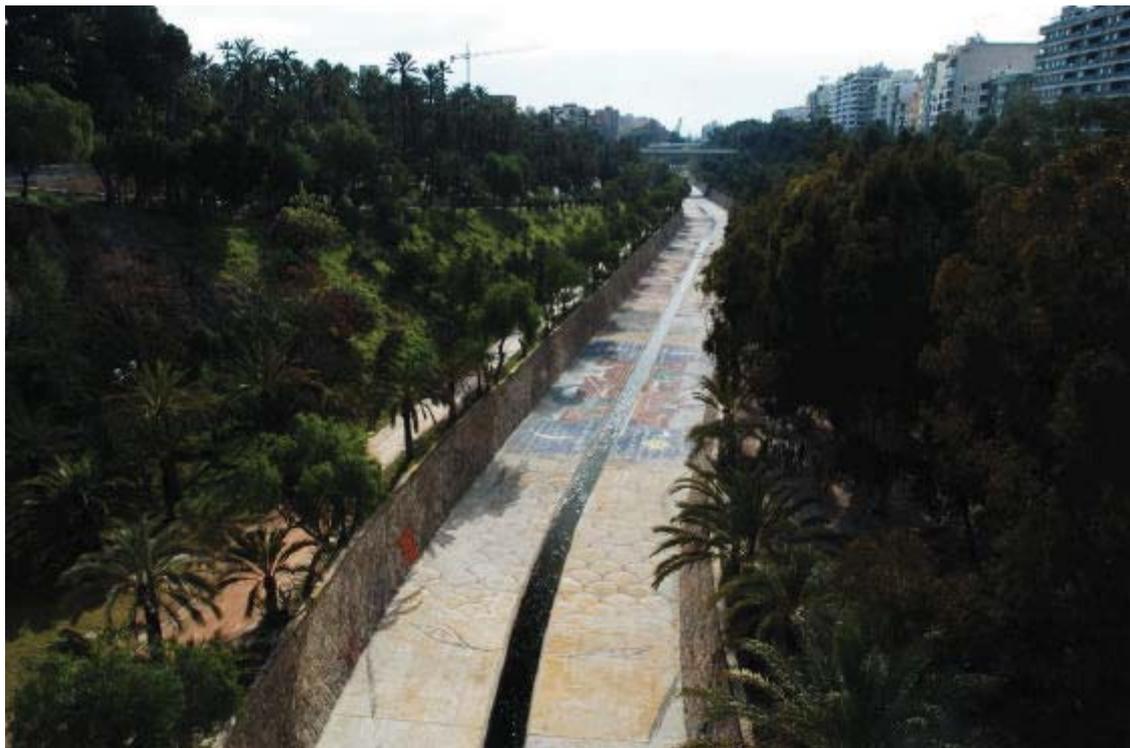
Tramo ID23 QBR-V21 (0)

Tramo completamente canalizado con obra de hormigón al paso por la localidad de Elx.

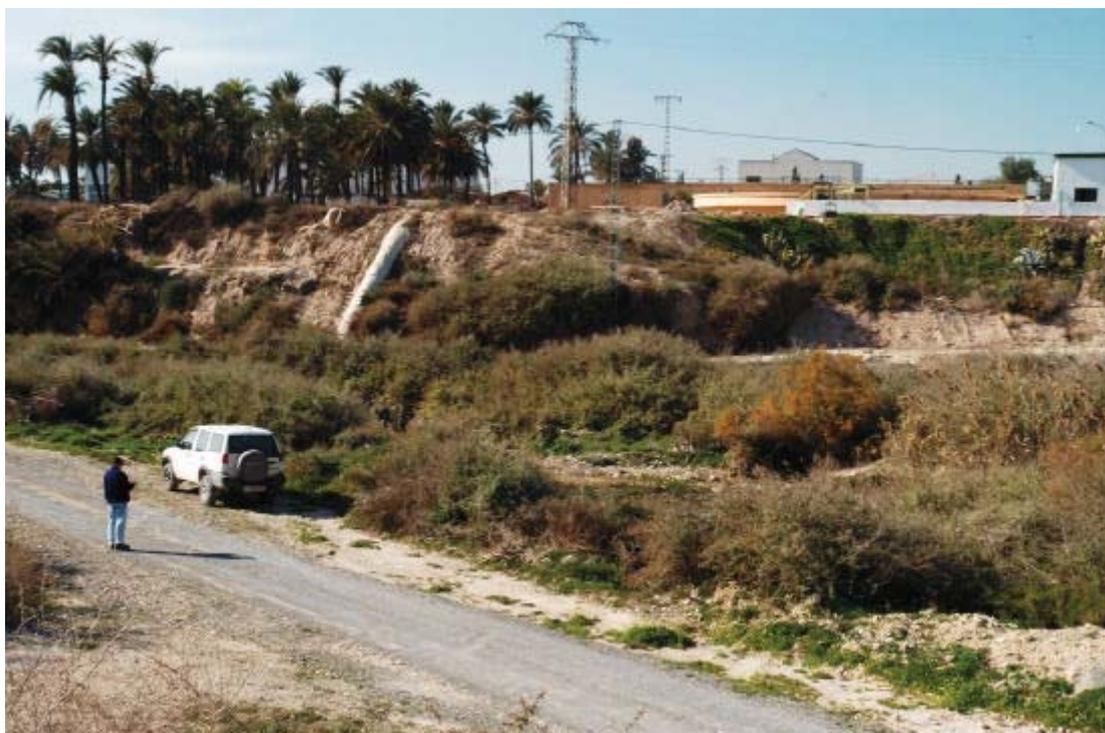
Tramo ID24 QBR-V17 (25)

Carrizales y comunidades halonitrófilas con pequeños fragmentos de tarayales. El río discurre entre campos de cultivo y presenta el cauce reducido en anchura y con presencia de estructuras rígidas en el interior del río. Existen dos azudes en este tramo (Acequia de Marchena Vieja y Los Moros), ambos para riego.

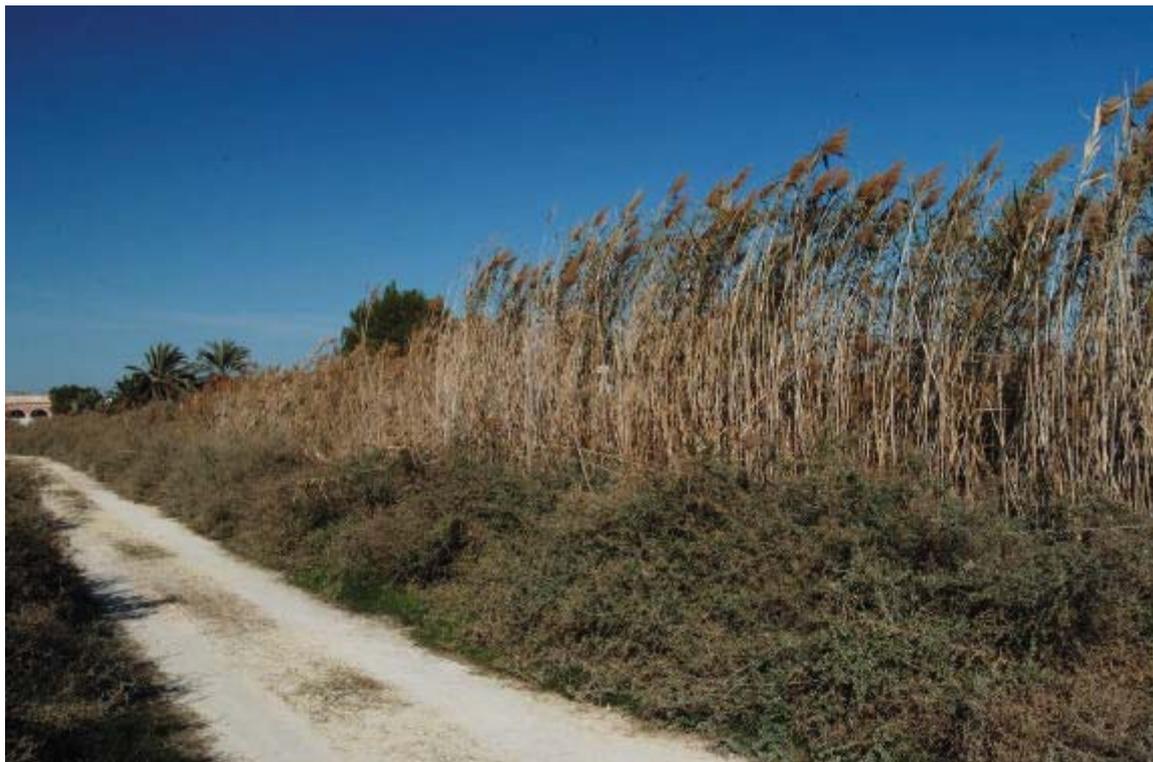
Tramo ID25 QBR-V18 (25)

Tramo con presencia de carrizales reducidos a una estrecha franja, con ejemplares aislados de tarayes. Aquí el río presenta el cauce muy reducido como consecuencia del intenso aprovechamiento agrícola.

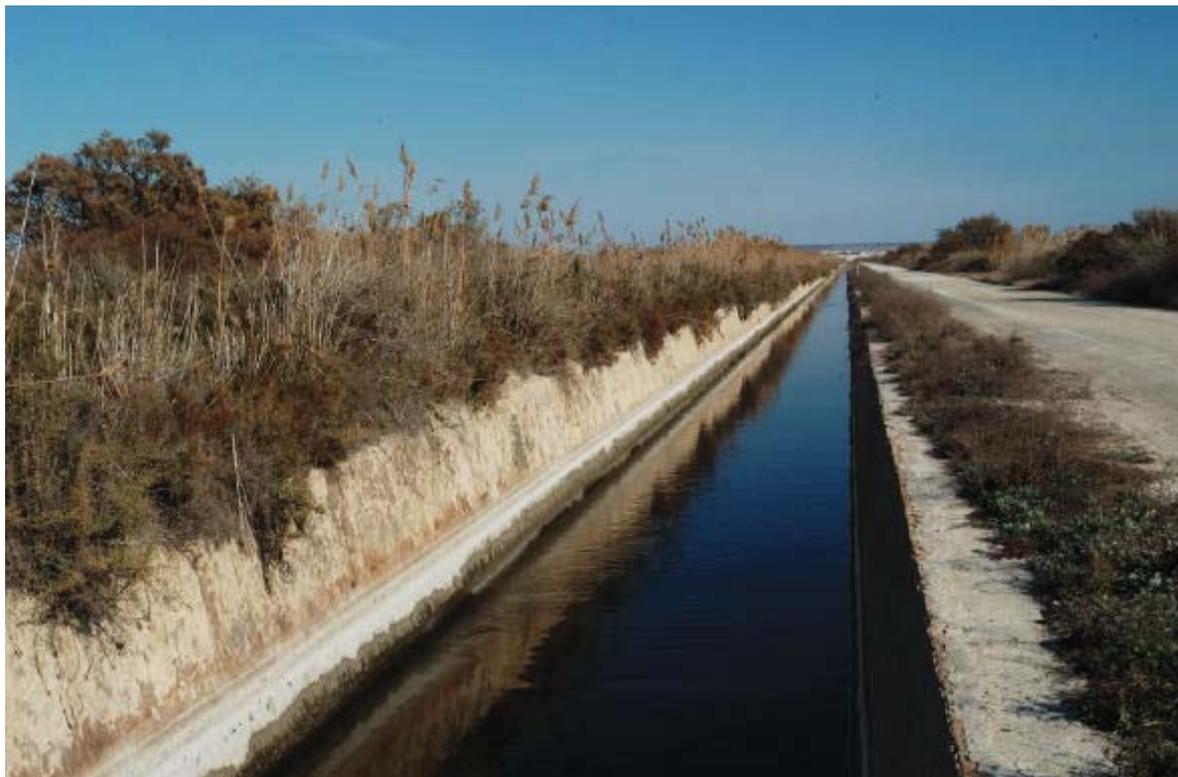
Tramo ID26 QBR-V22 (10)

Carrizales, comunidades de *Atriplez halimus* (*Atriplicetum glauco-halimi*), y herbazales nitrófilos. El tramo donde el río se ha reducido prácticamente a una acequia de riego. Contacta con campos de cultivo y salinas en explotación (Salinas de Bonmatí).
