# EL ESTADO DE LAS AGUAS SUBTERRÁNEAS EN EL ARCHIPIÉLAGO BALEAR Isla de Mallorca – Años 2.001, 2002

José Mª López García - Oficina Proyectos del IGME en Baleares

En este contexto se encuadra el presente informe referente al "ESTADO DE LAS AGUAS SUBTERRÁNEAS EN EL ARCHIPIÉLAGO BALEAR. ISLA DE MALLORCA", donde se refleja la situación de los niveles piezométricos y calidad de las aguas subterráneas de los sistemas acuíferos de esta isla para los años 2.001 - 2002, así como un análisis de su evolución histórica en los últimos 30 años, las variaciones sufridas con respecto al año 2000 en el que se realizó el informe anterior, y un planteamiento crítico de los problemas existentes y las propuestas de medidas adecuadas para su corrección.

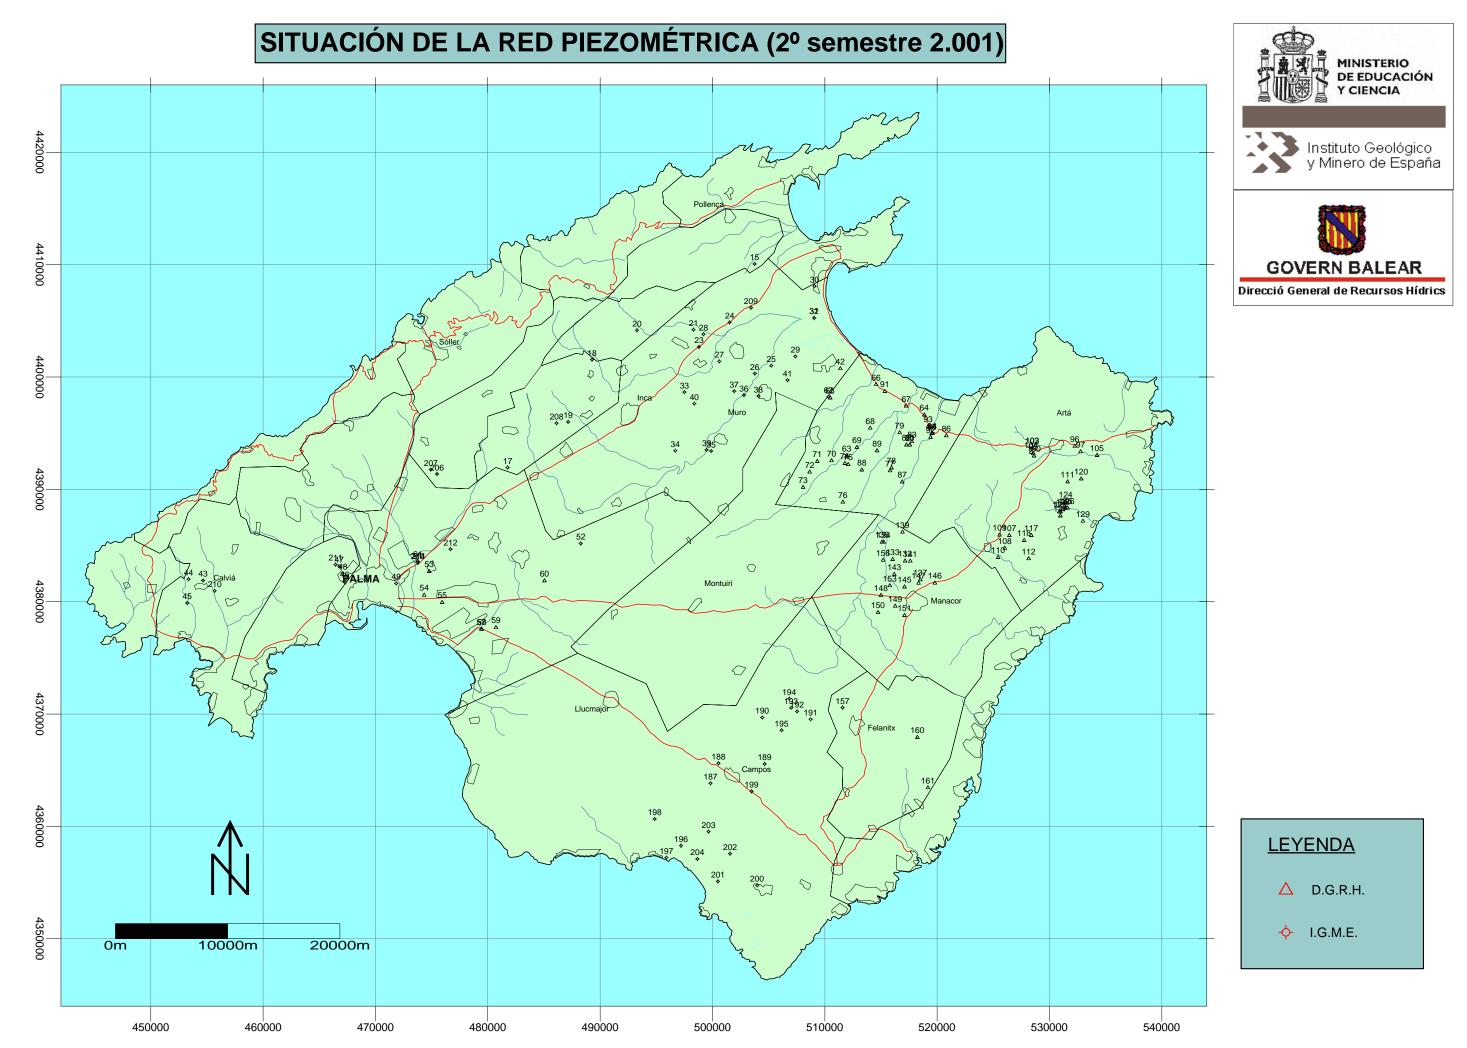
# SITUACIÓN DE LA RED PIEZOMÉTRICA (2º semestre 2.002) MINISTERIO DE EDUCACIÓN Y CIENCIA Instituto Geológico y Minero de España **GOVERN BALEAR** Direcció General de Recursos Hídrics 4390000 13 157 **LEYENDA** △ D.G.R.H. → I.G.M.E. 20000m 0m 10000m

- 1. Tabla I. Red de piezometría de la isla de Mallorca
- 2. Mapa de situación de la red piezométrica (año 2001)
- 3. Mapa de situación de la red piezométrica (año 2002)

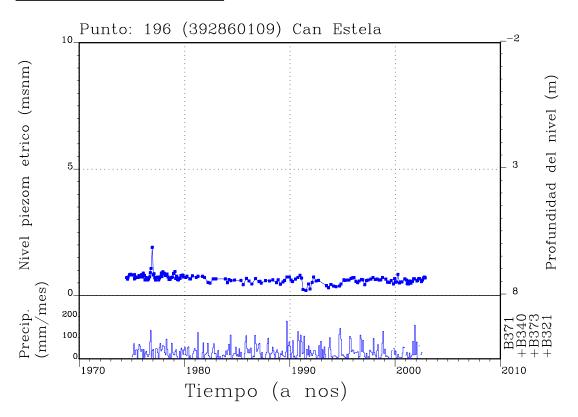
#### Sector Ses Salines - Sant Jordi

# DIAGRAMAS DE EVOLUCIÓN PIEZOMÉTRICA
